# Asbestinventarisatetest

Van Stralenstraat 90/4, 2060 Antwerpen

Attestnummer : **20230131-000221.000**

## Zone 1: Hoofdgebouw

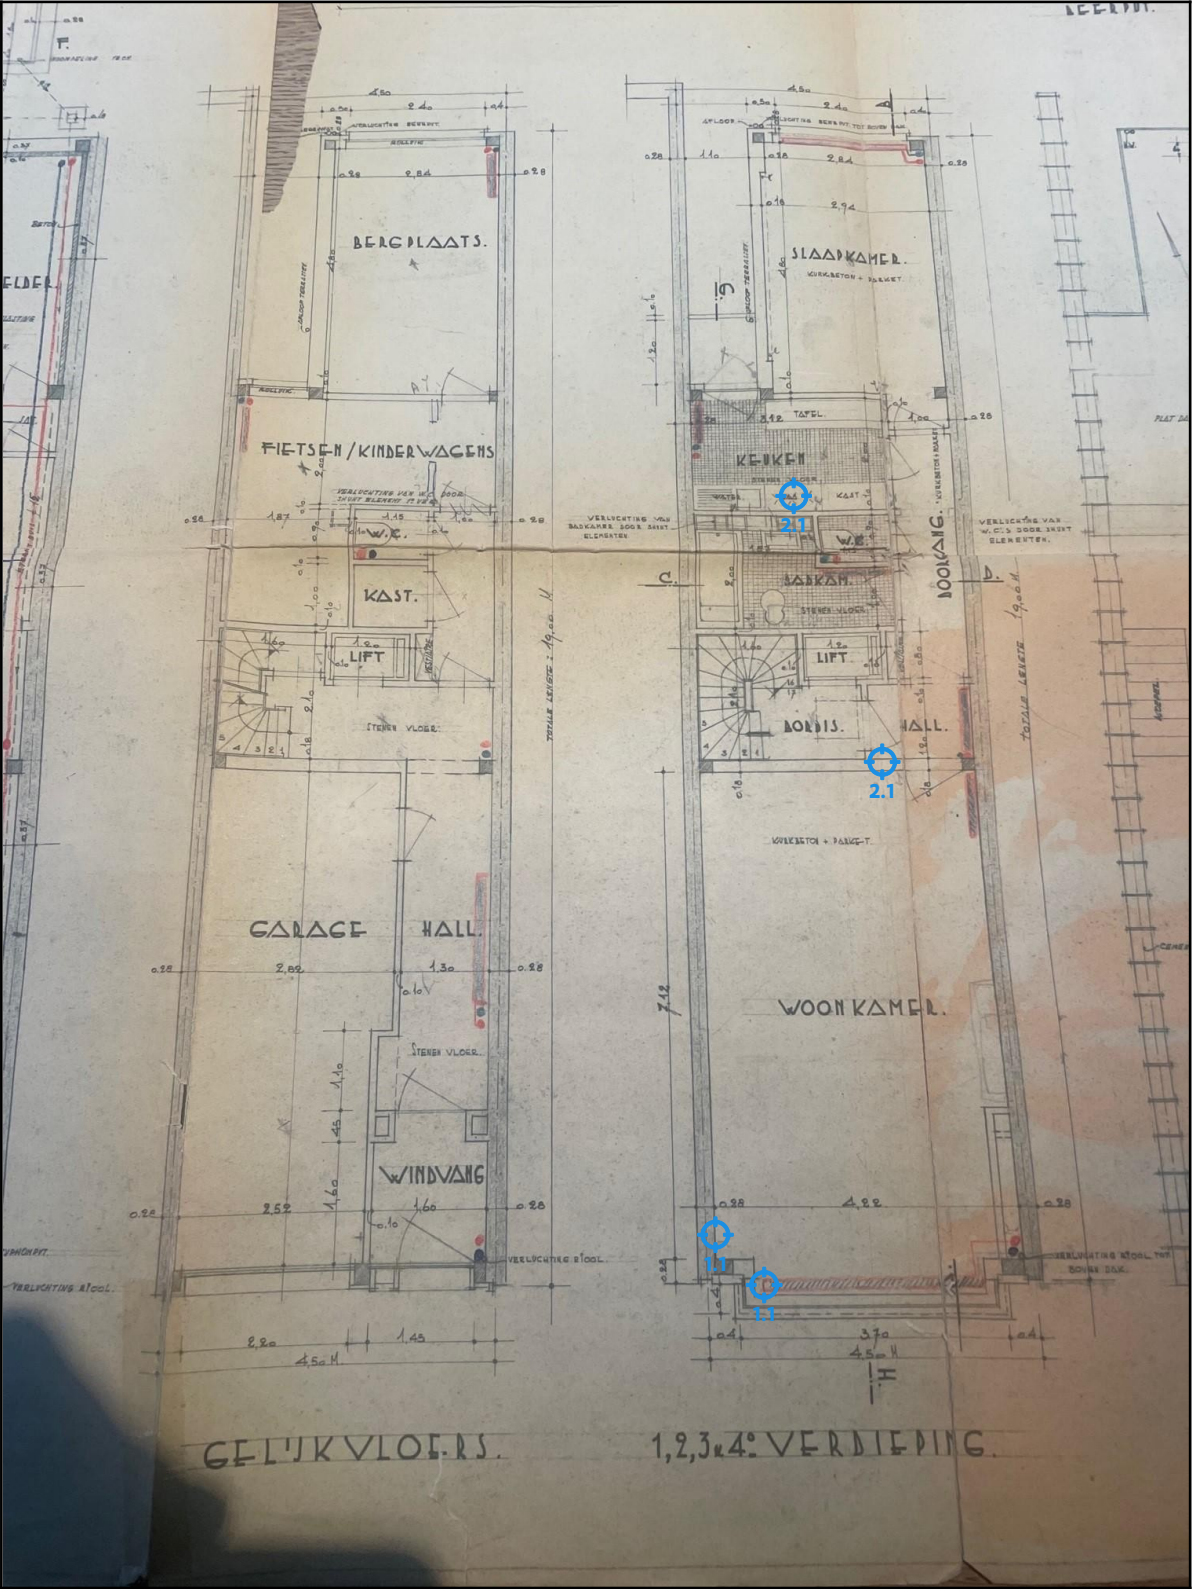
# Plan 1.1: Vloerplan

| 1. Pleisterwerk Muren | Geen asbest | - |
| 2. Pleisterwerk Plafond | Geen asbest | - |

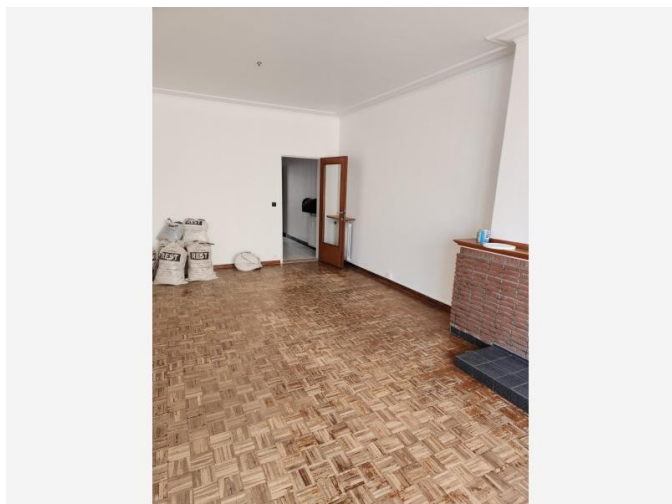
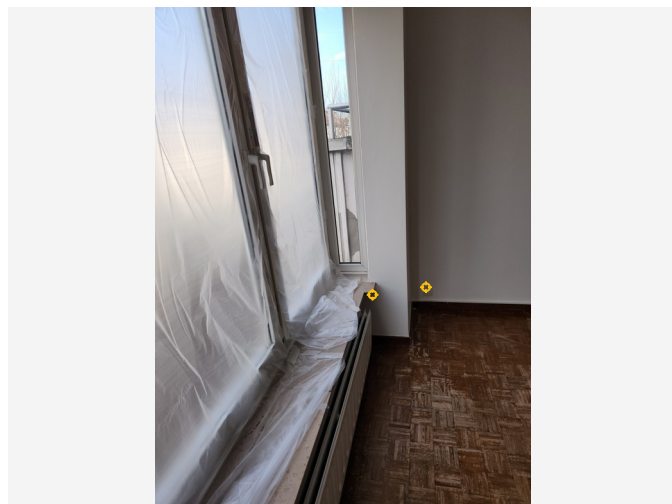
## Fiche 1: Pleisterwerk Muren

Geen asbest

| # | Type | Referentie | Resultaat |
|---|---|---|---|
| 1.1 | Mengmonster | ms03 | Geen asbest |

| Beschrijving | Pleisterwerk Muren |
| Primaire drager | Binnenwand |
| Bindmiddel van materiaal | Gips - kalk |

| Gebondenheid op basis van bindmiddel | Niet-hechtgebonden |
| Hoeveelheid (oppervlakte - dikte - aantal) | <ul style="list-style-type: none"> <li>• 105,00 m<sup>2</sup> - 1,00 cm - 1 stuk</li> </ul> |

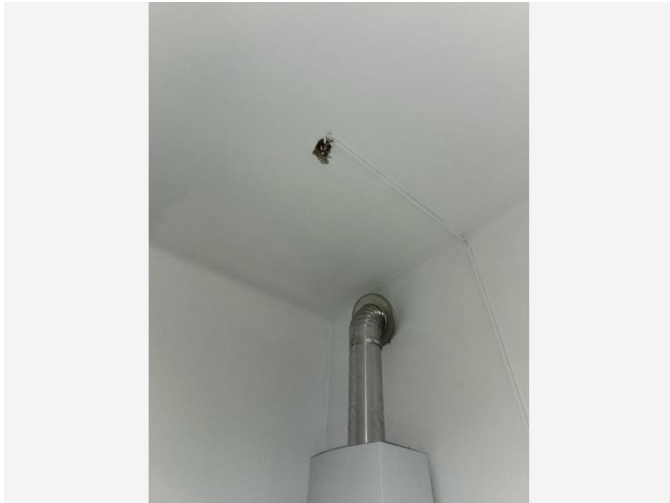
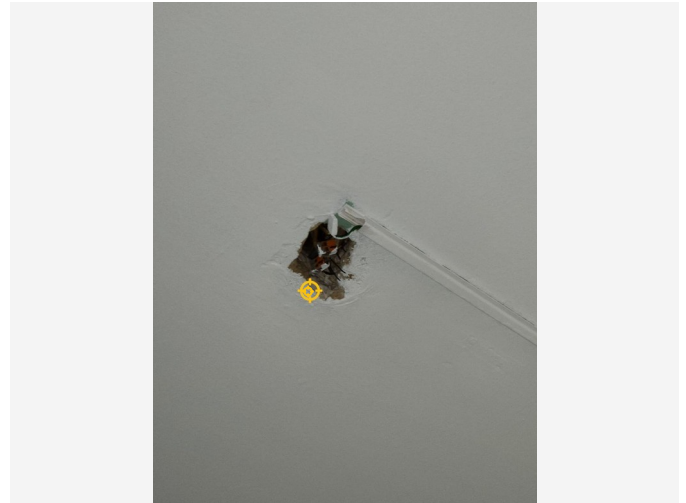
## Fiche 2: Pleisterwerk Plafond

Geen asbest

| # | Type | Referentie | Resultaat |
|---|---|---|---|
| 2.1 | Mengmonster | MS04 | Geen asbest |

| Beschrijving | Pleisterwerk Plafond |
| Primaire drager | Plafond |
| Bindmiddel van materiaal | Gips - kalk |

| Gebondenheid op basis van bindmiddel | Niet-hechtgebonden |
| Hoeveelheid (oppervlakte - dikte - aantal) | <ul style="list-style-type: none"> <li>• 83,00 m<sup>2</sup> - 1,00 cm - 1 stuk</li> </ul> |
