**Verslag huishoudelijke elektrische installatie op laagspanning en zeer lage spanning****Algemeen:**

| Referentie: <b>012-20260911-02</b> | Datum controle: <b>11/09/2026</b> |

| Adres installatie: <b>Wervehof 7B, bus 5 2110 - Wijnegem</b> | Nummer teller(s): <b>1SAG1100546892</b> |

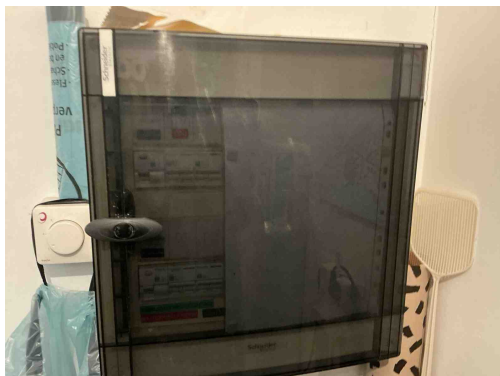
| Verdeelbord | |
|---|---|
| <b>B17</b> | De voedingsspanning is niet op elk bord vermeld (Boek 1: 3.1.3.3).<br><i>Opmerking: Oa bord 1</i> |

**B17** - De voedingsspanning is niet op elk bord vermeld (Boek 1: 3.1.3.3).

*Opmerking: Oa bord 1*

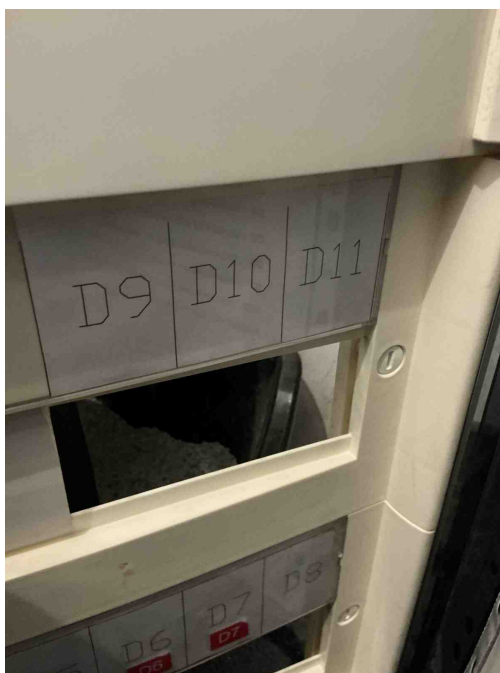
| Verdeelbord | |
|---|---|
| <b>S02</b> | Het ééndraadsschema strookt niet met de werkelijkheid (Boek 1: 3.1.2.1).<br><i>Opmerking: Oa adres ,datum, plaatsingwijze,type voedingskabel,handleiding D9 twee keer op schema D 11 niet op schema</i> |

**S02** - Het ééndraadsschema strookt niet met de werkelijkheid (Boek 1: 3.1.2.1).

*Opmerking: Oa adres ,datum, plaatsingwijze,type voedingskabel,handleiding D9 twee keer op schema D 11 niet op schema*

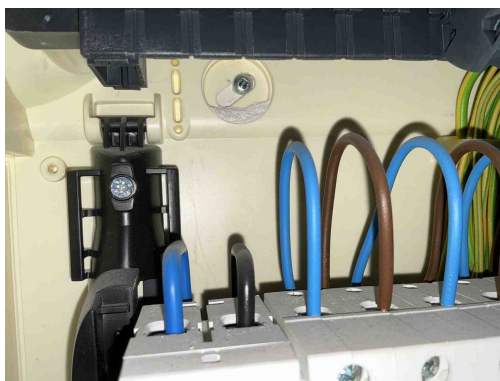
| Verdeelbord | |
|---|---|
| <b>T21</b> | Het elektrisch materieel is niet geplaatst volgens de voorschriften van de fabrikant/ regels van goed vakmanschap .<br>(Boek 1: 1.4.1.3)<br><i>Opmerking: Oa ophang vijzen niet afgedekt bord 1</i> |

**T21** - Het elektrisch materieel is niet geplaatst volgens de voorschriften van de fabrikant/ regels van goed vakmanschap . (Boek 1: 1.4.1.3)

*Opmerking: Oa ophang vijzen niet afgedekt bord 1*

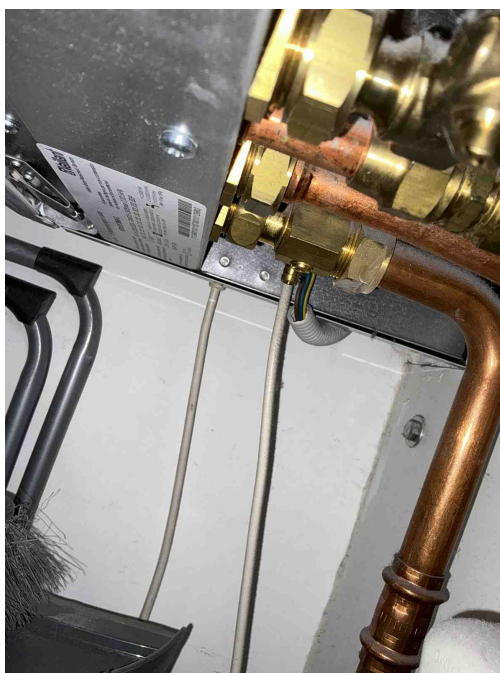
| Verdeelbord | |
|---|---|
| <b>C21</b> | Het gebruik van geleiders van het type VOB, zonder bijkomende afscherming is niet toegestaan (Boek 1: 5.2.9.6).<br><i>Opmerking: Oa berging ,badkamer</i> |

**C21** - Het gebruik van geleiders van het type VOB, zonder bijkomende afscherming is niet toegestaan (Boek 1: 5.2.9.6).

*Opmerking: Oa berging ,badkamer*

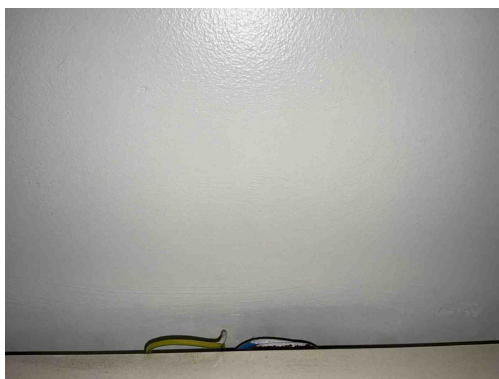
**C21** - Het gebruik van geleiders van het type VOB, zonder bijkomende afscherming is niet toegestaan (Boek 1: 5.2.9.6).  
*Opmerking: Oa berging ,badkamer*
