**Verslag huishoudelijke elektrische installatie op laagspanning en zeer lage spanning****Algemeen:**

| Referentie: <b>012-20260709-05</b> | Datum controle: <b>09/07/2026</b> |

| Adres installatie: | <b>Singel 18, 2150 - Antwerpen</b> | Nummer teller(s): | <b>1LGZ0470628500</b> |

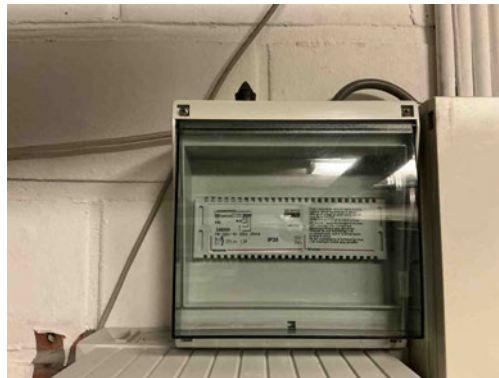
**B17** - De voedingsspanning is niet op elk bord vermeld (Boek 1: 3.1.3.3).  
*Opmerking: Oa bord 1,2,3*

| Aarding | |
|---|---|
| <b>B17</b> | De voedingsspanning is niet op elk bord vermeld (Boek 1: 3.1.3.3).<br><i>Opmerking: Oa bord 1,2,3</i> |

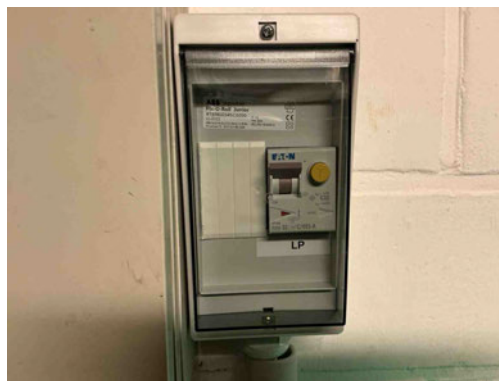
**B17** - De voedingsspanning is niet op elk bord vermeld (Boek 1: 3.1.3.3).  
*Opmerking: Oa bord 1,2,3*

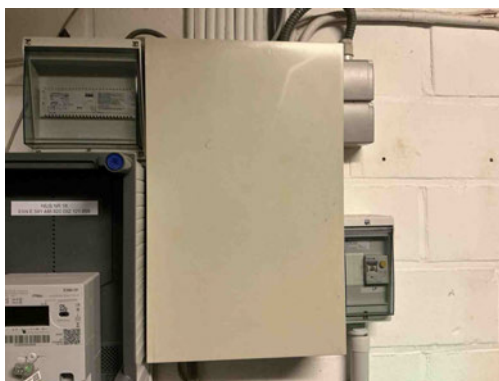
**B17** - De voedingsspanning is niet op elk bord vermeld (Boek 1: 3.1.3.3).  
*Opmerking: Oa bord 1,2,3*

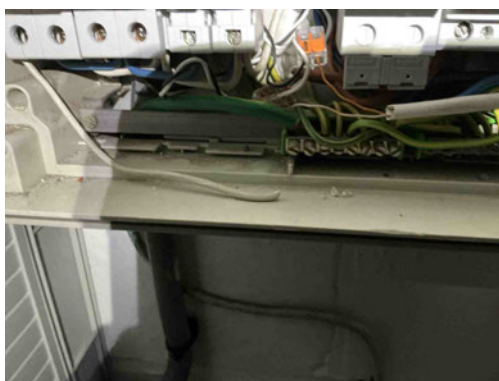
**T21** - Het elektrisch materieel is niet geplaatst volgens de voorschriften van de fabrikant/ regels van goed vakmanschap . (Boek 1: 1.4.1.3)  
*Opmerking: Oa vijzen niet afgedekt bord 2, geleiders niet afgedekt bord 1*

| Aarding | |
|---|---|
| <b>T21</b> | Het elektrisch materieel is niet geplaatst volgens de voorschriften van de fabrikant/ regels van goed vakmanschap .<br>(Boek 1: 1.4.1.3)<br><i>Opmerking: Oa vijzen niet afgedekt bord 2,geleiders niet afgedekt bord 1</i> |

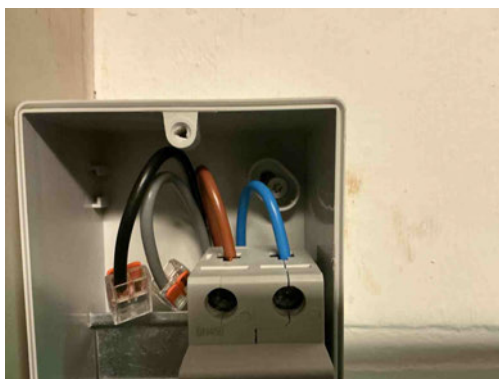
**T21** - Het elektrisch materieel is niet geplaatst volgens de voorschriften van de fabrikant/ regels van goed vakmanschap . (Boek 1: 1.4.1.3)

*Opmerking: Oa vijzen niet afgedekt bord 2, geleiders niet afgedekt bord 1*

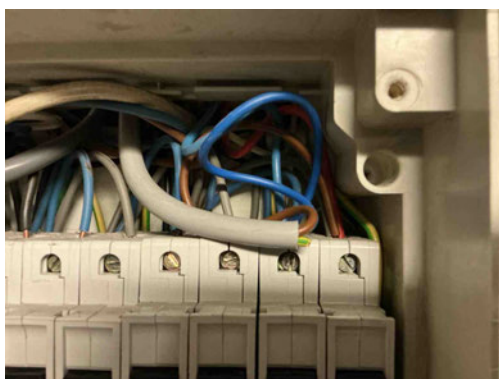
**C35** - Er zijn doorverbindingen gemaakt met lusterklemmen; er kon niet aangetoond worden dat deze klemmen geschikt zijn voor de aanwezige spanning, stroom en draadsectie en dat ze "CE" zijn (Boek 1: 1.4.2.1.).

*Opmerking: Oa bord 1*

| Aarding | |
|---|---|
| <b>C35</b> | Er zijn doorverbindingen gemaakt met lusterklemmen; er kon niet aangetoond worden dat deze klemmen geschikt zijn voor de aanwezige spanning, stroom en draadsectie en dat ze "CE" zijn (Boek 1: 1.4.2.1.).<br><i>Opmerking: Oa bord 1</i> |

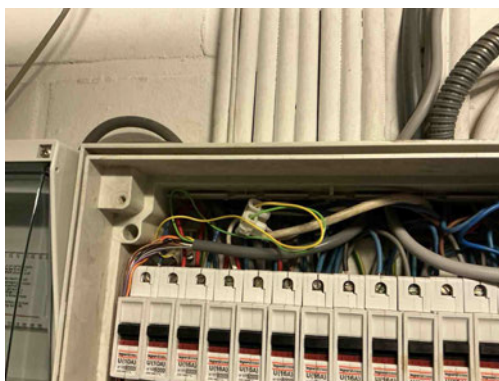
**C35** - Er zijn doorverbindingen gemaakt met lusterklemmen; er kon niet aangetoond worden dat deze klemmen geschikt zijn voor de aanwezige spanning, stroom en draadsectie en dat ze "CE" zijn (Boek 1: 1.4.2.1.).

*Opmerking: Oa bord 1*

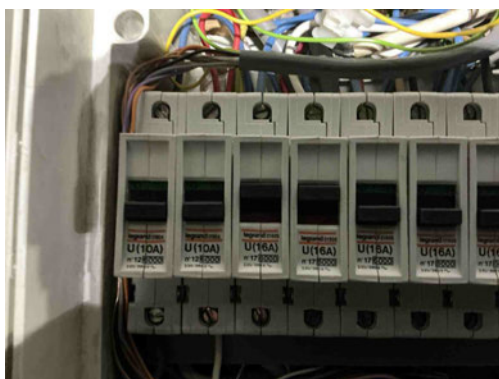
**I01** - De waarde van de isolatieweerstand per kring dient tenminste 0,50 Mohm (1000 x Utest) te zijn (Boek 1: 6.4.5.1).

*Opmerking: Oa automaat 6A EN bovenste rij 3,4*

| Algemene isolatieweerstand: | <b>0,06 MΩ</b> | Meetspanning: | <b>500V</b> |

| Aarding | |
|---|---|
| <b>I01</b> | De waarde van de isolatieweerstand per kring dient tenminste 0,50 Mohm (1000 x Utest) te zijn (Boek 1: 6.4.5.1).<br><i>Opmerking: Oa automaat 6A EN bovenste rij 3,4</i> |

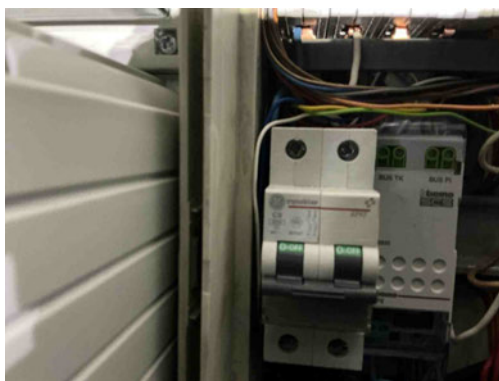
**I01** - De waarde van de isolatieweerstand per kring dient tenminste 0,50 Mohm ( $1000 \times U_{test}$ ) te zijn (Boek 1: 6.4.5.1).  
*Opmerking: Oa automaat 6A EN bovenste rij 3,4*

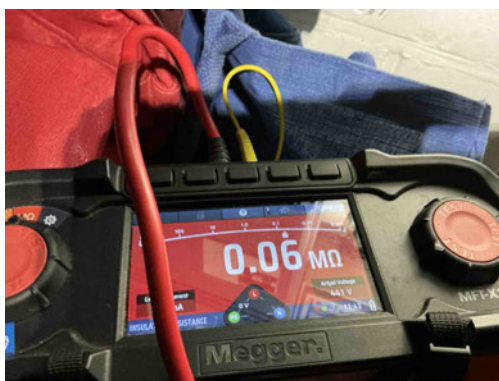
**I01** - De waarde van de isolatieweerstand per kring dient tenminste 0,50 Mohm ( $1000 \times U_{test}$ ) te zijn (Boek 1: 6.4.5.1).  
*Opmerking: Oa automaat 6A EN bovenste rij 3,4*

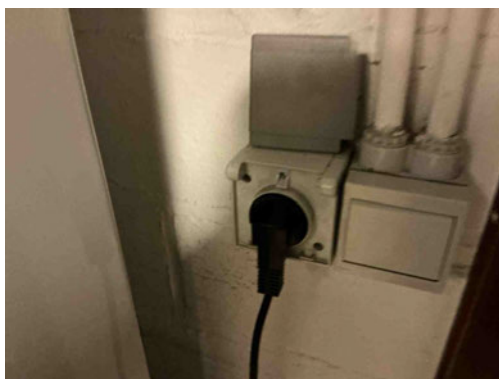
**T09** - Bepaalde contactdozen en/of schakelaars zijn beschadigd (Boek 1: 1.4.1.3).  
*Opmerking: Oa garage*

| Aarding | |
|---|---|
| <b>T09</b> | Bepaalde contactdozen en/of schakelaars zijn beschadigd (Boek 1: 1.4.1.3).<br><i>Opmerking: Oa garage</i> |

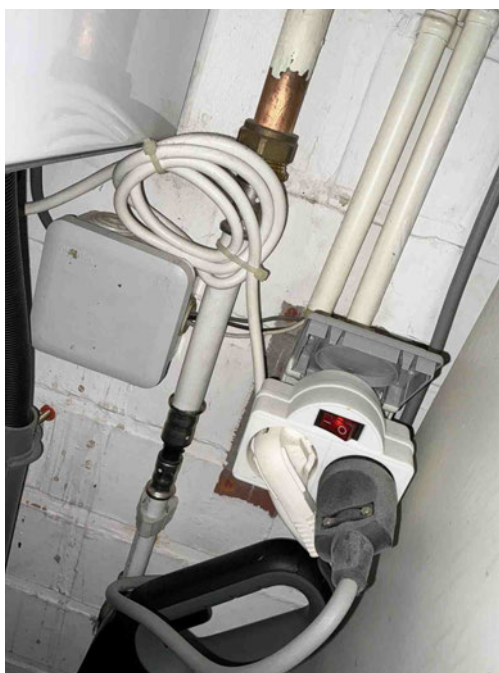
**C21** - Het gebruik van geleiders van het type VOB, zonder bijkomende afscherming is niet toegestaan (Boek 1: 5.2.9.6).  
*Opmerking: Oa cv,garage*

| Aarding | |
|---|---|
| <b>C21</b> | Het gebruik van geleiders van het type VOB, zonder bijkomende afscherming is niet toegestaan (Boek 1: 5.2.9.6).<br><i>Opmerking: Oa cv,garage</i> |

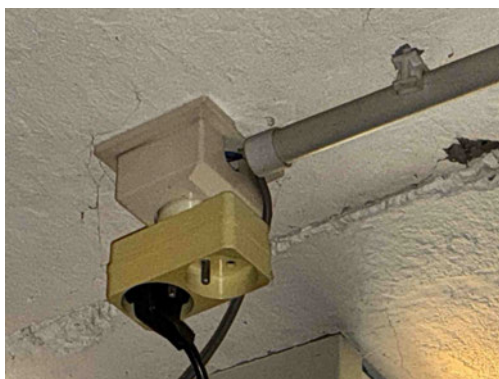
**C21** - Het gebruik van geleiders van het type VOB, zonder bijkomende afscherming is niet toegestaan (Boek 1: 5.2.9.6).  
*Opmerking: Oa cv,garage*

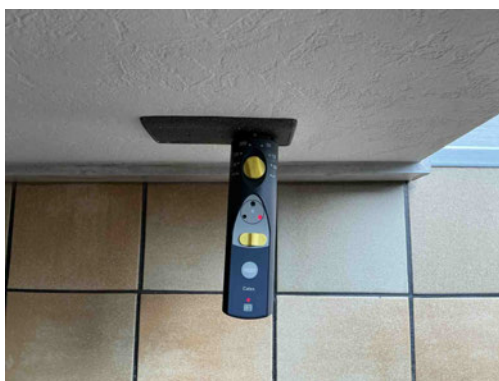
**A13** - De continuïteit van de beschermingsgeleider met de aardingsinstallatie is niet gerealiseerd (Boek 1: 5.4.3).  
*Opmerking: Oa living*

| Aarding | |
|---|---|
| <b>A13</b> | De continuïteit van de beschermingsgeleider met de aardingsinstallatie is niet gerealiseerd (Boek 1: 5.4.3).<br><i>Opmerking: Oa living</i> |
