Verlag huishoudelijke elektrische installatie op laagspanning en zeer lage spanning

Referentie: 011-20260423-06	Datum controle: 23/04/2026
Keurder: 011

Eigenaar:	XXXXXXXXXX	EAN-code:	541448820047876383
Adres installatie:	Broechemsesteenweg 49, 2520 - Broechem	Nummer teller(s):	1SAG1100769050
		Distributienetbeheerder installatie:	Fluvius
Datum uitvoering installatie:	<input type="checkbox"/> Vóór 01/10/1981 <input checked="" type="checkbox"/> Tussen 01/10/1981 en 01/06/2020 <input type="checkbox"/> Vanaf 01/06/2020		
Type:	<input checked="" type="checkbox"/> Woonenheid <input type="checkbox"/> Niet-huishoudelijk <input type="checkbox"/> PV <input type="checkbox"/> Batterij <input type="checkbox"/> Laadpaal

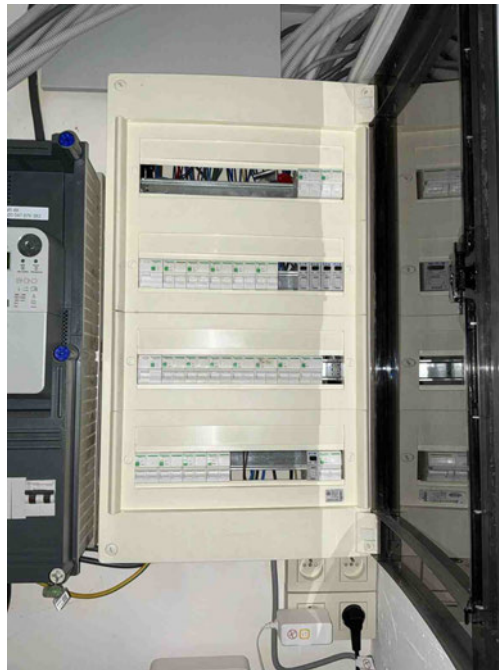
Inbreuk(en):

B06 - Het elektrisch verdeelbord heeft niet de minimale beschermingsgraad IPXX-B in een gewone ruimte (Boek 1: 4.2.2.3).
Opmerking: Oa bord 1

B17 - De voedingsspanning is niet op elk bord vermeld (Boek 1: 3.1.3.3).
Opmerking: Oa bord 1

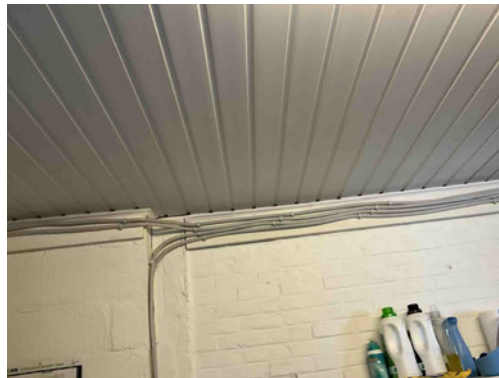
Inbreuk(en):

T21 - Het elektrisch materieel is niet geplaatst volgens de voorschriften van de fabrikant/ regels van goed vakmanschap . (Boek 1: 1.4.1.3)

Opmerking: Oa 3 geleiders in 1 klem, opbouw buizen in keuken

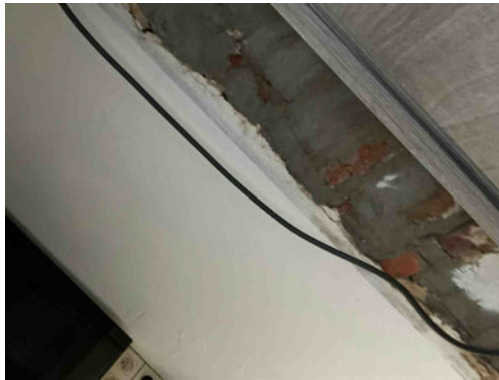
Inbreuk(en):

C13 - Onvoldoende bevestiging van de leiding(en) (Boek 1: 5.2.9.5).
Opmerking: Oa kelder
