# Asbestinventarisatetest

Kapelstraat 328, 2660 Antwerpen

Attestnummer : **20250129-000505.000**

## Zone 1: Hoofdgebouw

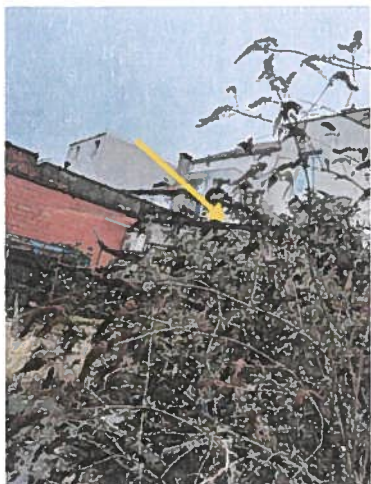
## Fiche 1: Roofing

De roofing werd vernieuwd en is daarnaast onderdeel van de gemene delen van het gebouw. er kan, omwille van het niet-destructief karakter van dit onderzoek, geen uitspraak worden gedaan over eventuele onderliggende lagen.

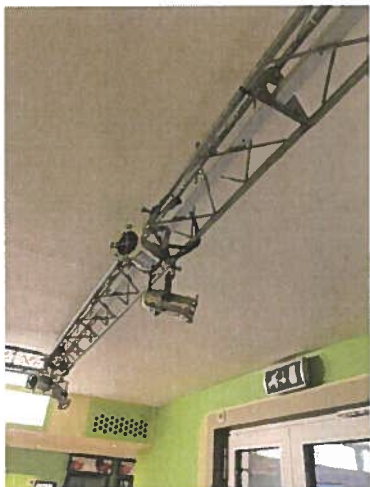
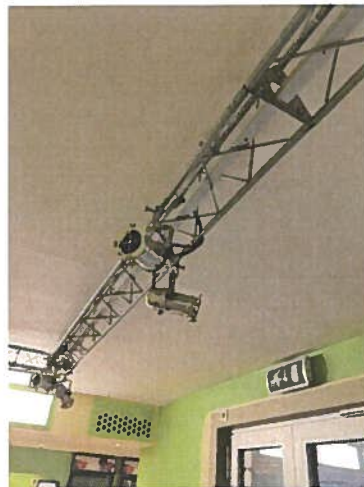
## Fiche 2: Pleisterwerk plafonds

Geen asbest

Beschrijving	Pleisterwerk plafonds
Omgeving	Binnen
Primaire drager	Plafond
Bindmiddel van materiaal	Gips - kalk
Gebondenheid op basis van bindmiddel	Niet-hechtgebonden
Hoeveelheid (oppervlakte - dikte - aantal)	• 1,00 m <sup>2</sup> - 1,00 cm - 1 stuk
Totaal volume	0,01 m <sup>3</sup>
Identificatiemethode	Vaststelling met bewijsdocument, zonder monstername
Destructieve handeling voor identificatie	Nee
Opmerking	Hoeveelheid asbest in het pleisterwerk werd niet bepaald aangezien er geen asbest werd teruggevonden in het mengstaal. Er werd een mengstaal genomen in het bovenliggend woongedeelte. extrapolatie werd gedaan aangezien de twee eenheden in hetzelfde jaar werden opgetrokken en van dezelfde eigenaar zijn.

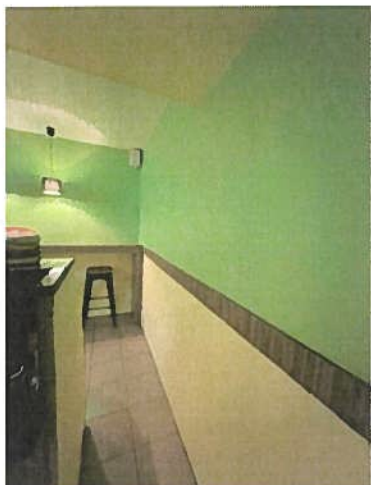
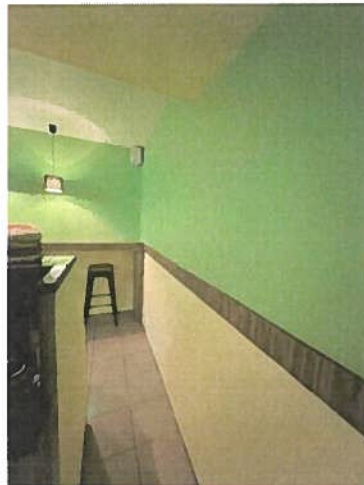
## Fiche 3: Pleisterwerk muren

Geen asbest

Beschrijving	Pleisterwerk muren
Omgeving	Binnen
Primaire drager	Binnenwand
Bindmiddel van materiaal	Gips - kalk
Gebondenheid op basis van bindmiddel	Niet-hechtgebonden
Hoeveelheid (oppervlakte - dikte - aantal)	• 1,00 m <sup>2</sup> - 1,00 cm - 1 stuk
Totaal volume	0,01 m <sup>3</sup>
Identificatiemethode	Vaststelling met bewijsdocument, zonder monstername
Destructieve handeling voor identificatie	Nee
Opmerking	Hoeveelheid asbest in het pleisterwerk werd niet bepaald aangezien er geen asbest werd teruggevonden in het mengstaal. Er werd een mengstaal genomen in het bovenliggend woongedeelte. extrapolatie werd gedaan aangezien de twee eenheden in hetzelfde jaar werden opgetrokken en van dezelfde eigenaar zijn.
