# Asbestinventarisatattest

Mechelsesteenweg 256/glv, 2550 Kontich

Attestnummer : 20261005-000175.000

## Zone 1: handelszaak

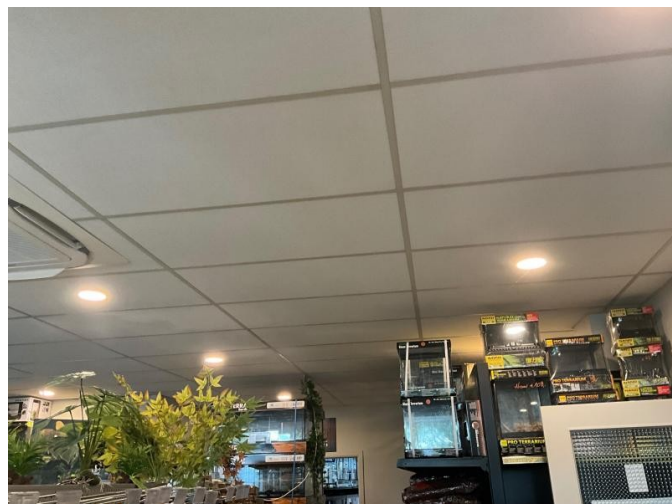
Plafonds zijn afgewerkt met valse plafonds in plaatmateriaal. Het is niet duidelijk of er pleisterwerk of ander verdacht asbestmateriaal aanwezig is achter / op deze valse plafonds, het is aangewezen om bijkomend onderzoek uit te voeren bij werken. Zonder destructieve handeling is het niet mogelijk om na te gaan of er asbesthoudende materialen aanwezig zijn achter de plafond afwerking. Als bij sloop of renovatie blijkt dat er achter deze plafonds nog pleisterwerk of asbest verdachte toepassingen aanwezig zijn, moet dit bemonsterd worden.

| Basis voor advies | De asbestdeskundige beoordeelt het materiaal als niet-asbestverdacht. |

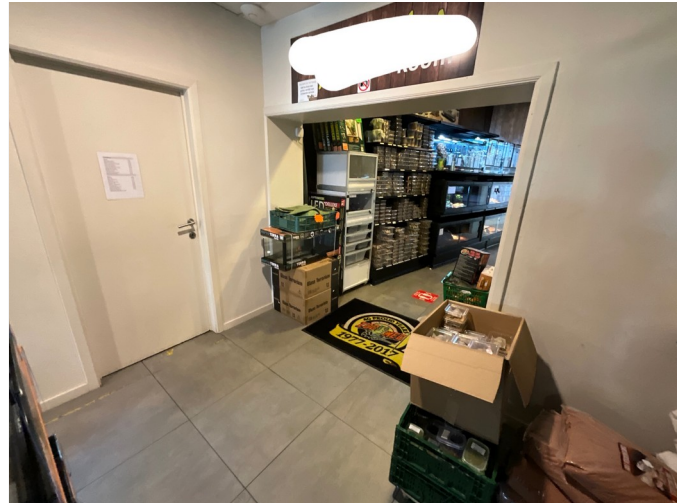
binnenwanden zijn afgewerkt met valse wanden. Het is niet duidelijk of er pleisterwerk of asbest toepassingen aanwezig zijn achter/op deze valse wanden, het is aangewezen om bijkomend onderzoek uit te voeren bij werken.

Zonder destructieve handeling is het niet mogelijk om na te gaan of er asbesthoudende materialen aanwezig zijn achter de wand afwerking. Als bij sloop of renovatie blijkt dat er achter deze wanden nog pleisterwerk of asbest verdachte toepassingen aanwezig zijn, moet dit bemonsterd worden.

| Basis voor advies | De asbestdeskundige beoordeelt het materiaal als niet-asbestverdacht. |

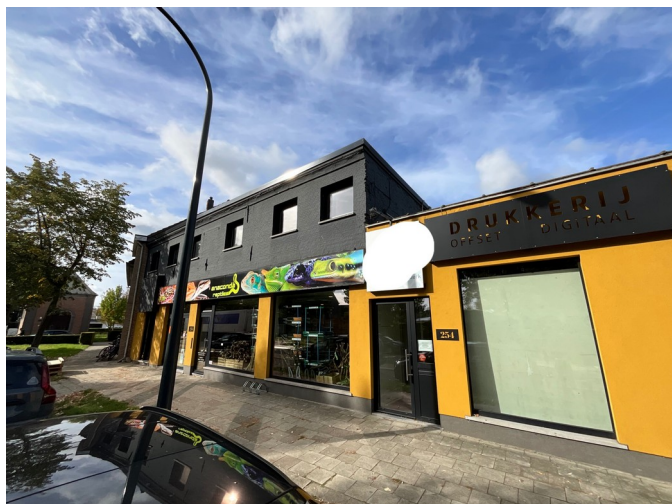
## Fiche 3: Crepi: niet verdacht

De crepi is geplaatst na 2001 en is niet asbestverdacht (bewijsdocument in bijlage)

| Basis voor advies | Beoordeling op basis van een bewijsdocument. |

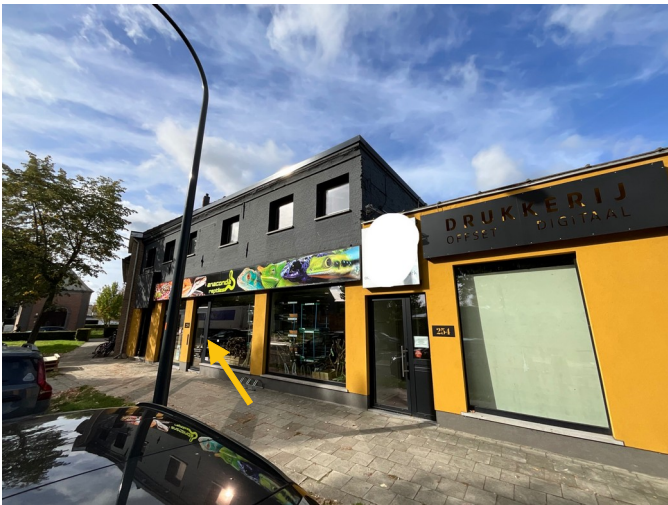
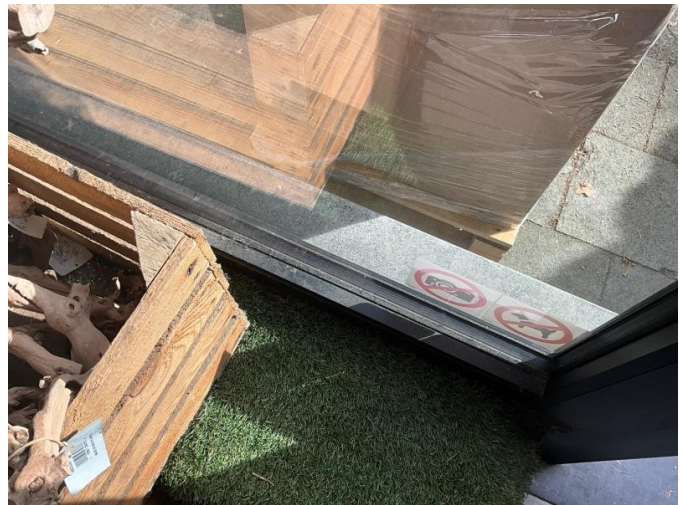
### Fiche 4: Kit niet verdacht (visueel vastgesteld)

| Beschrijving | Notitie | Terug te vinden op plannen |
|---|---|---|
| Fiche 4: Kit niet verdacht (visueel vastgesteld) | De gebruikte siliconen kit is niet asbestverdacht | - |

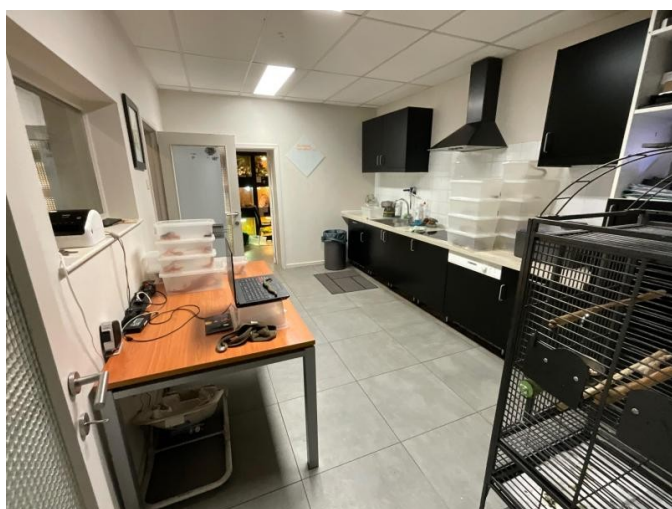
## Fiche 6: Pleisterwerk (niet aanwezig)

| Beschrijving | Notitie | Terug te vinden op plannen |
|---|---|---|
| Fiche 6: Pleisterwerk (niet aanwezig) | pleisterwerk (niet aanwezig) in het inspectie gebied. | - |
