**Verslag huishoudelijke elektrische installatie op laagspanning en zeer lage spanning****Algemeen:**

| Referentie: <b>012-20261007-06</b> | Datum controle: <b>07/10/2026</b> |

| Adres installatie: | <b>Rozenlaan 8, 2110 - Wijnegem</b> | Nummer teller(s): | <b>1SAG1100421432</b> |

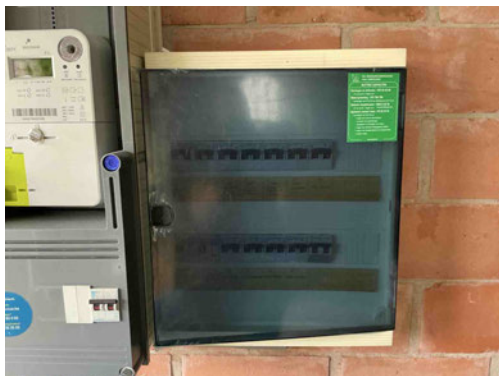
**B17** - De voedingsspanning is niet op elk bord vermeld (Boek 1: 3.1.3.3).  
*Opmerking: Oa bord 1*

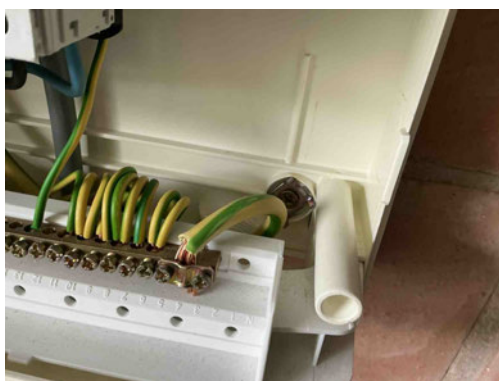
**T21** - Het elektrisch materieel is niet geplaatst volgens de voorschriften van de fabrikant/ regels van goed vakmanschap. (Boek 1: 1.4.1.3)  
*Opmerking: Oa bord 1*

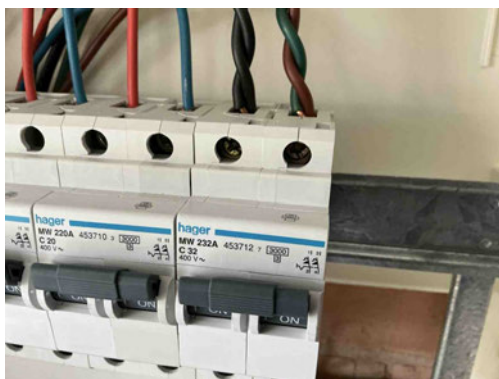
**C04** - De waarde van de beveiliging tegen overbelasting is niet in overeenstemming met de leiding of verbruiker stroomafwaarts (Boek 1: 4.4.1.1).

*Opmerking: Oa bord 1 32A 2x2,5mm gebruikt*

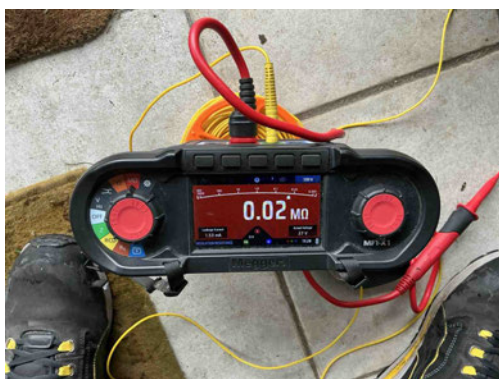
**I01** - De waarde van de isolatieweerstand per kring dient tenminste 0,50 Mohm ( $1000 \times U_{test}$ ) te zijn (Boek 1: 6.4.5.1).

*Opmerking: Oa bord a automaat 5 onderste rij*

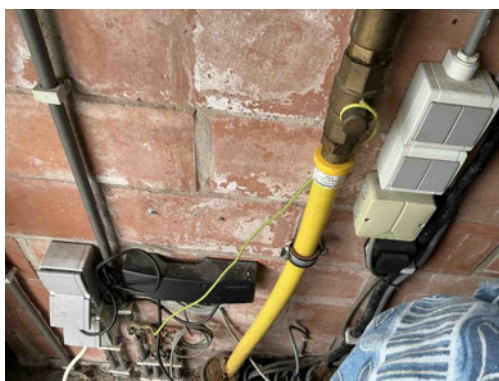
**E04** - De continuïteit van de (hoofd)equipotentiale verbindingen is niet gegarandeerd (Boek 1: 5.4.4.1 / 5.4.4.2).  
*Opmerking: Oa garage*

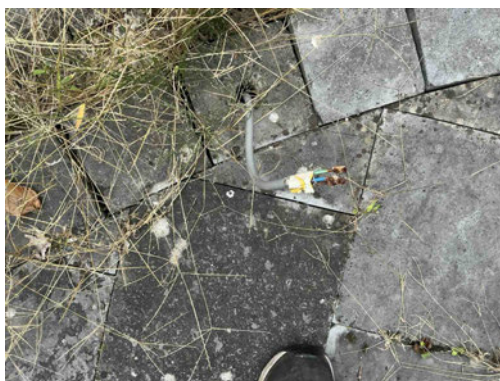
**C21** - Het gebruik van geleiders van het type VOB, zonder bijkomende afscherming is niet toegestaan (Boek 1: 5.2.9.6).  
*Opmerking: Oa badkamer ,tuin*

**C28** - Niet gebruikte leidingen onder spanning zijn niet op een degelijke manier geïsoleerd of verwijderd (Boek 1: 4.2.1.1).  
*Opmerking: Oa tuin*

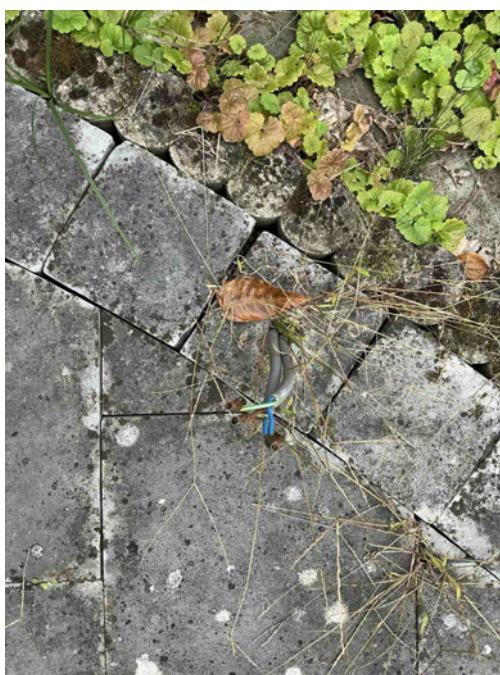
**C21** - Het gebruik van geleiders van het type VOB, zonder bijkomende afscherming is niet toegestaan (Boek 1: 5.2.9.6).  
*Opmerking: Oa badkamer ,tuin*

**C28** - Niet gebruikte leidingen onder spanning zijn niet op een degelijke manier geïsoleerd of verwijderd (Boek 1: 4.2.1.1).  
*Opmerking: Oa tuin*

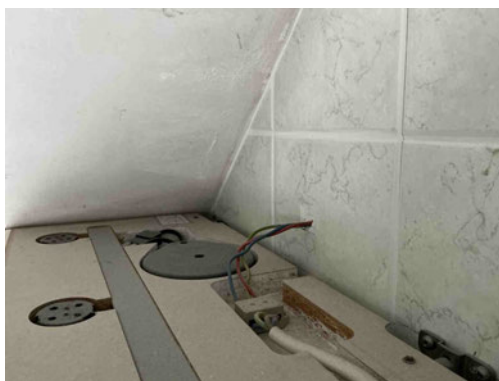
**C21** - Het gebruik van geleiders van het type VOB, zonder bijkomende afscherming is niet toegestaan (Boek 1: 5.2.9.6).  
*Opmerking: Oa badkamer ,tuin*

**C26** - De verbindingen zijn niet gebeurd in borden, in aftakdozen, aan de klemmen van contactdozen, schakelaars of in de verlichtingstoestellen (Boek 1: 5.2.6.1).  
*Opmerking: Oa badkamer*

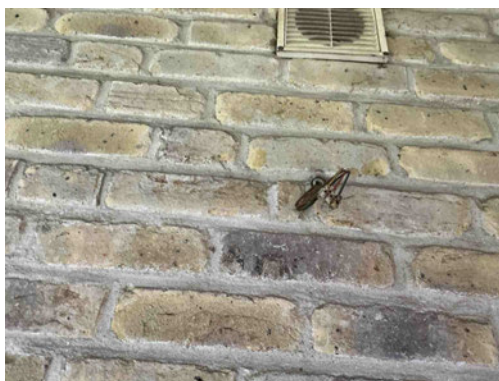
**C21** - Het gebruik van geleiders van het type VOB, zonder bijkomende afscherming is niet toegestaan (Boek 1: 5.2.9.6).  
*Opmerking: Oa badkamer ,tuin*

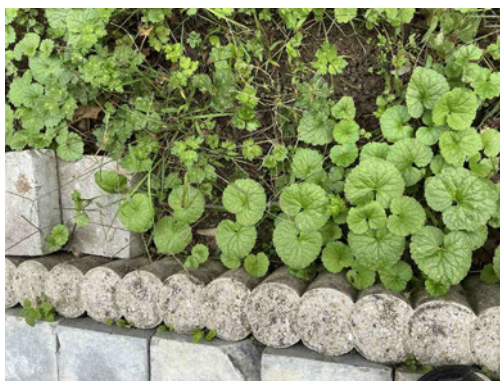
**C13** - Onvoldoende bevestiging van de leiding(en) (Boek 1: 5.2.9.5).  
*Opmerking: Oa tuin niet diep genoeg ingegraven*

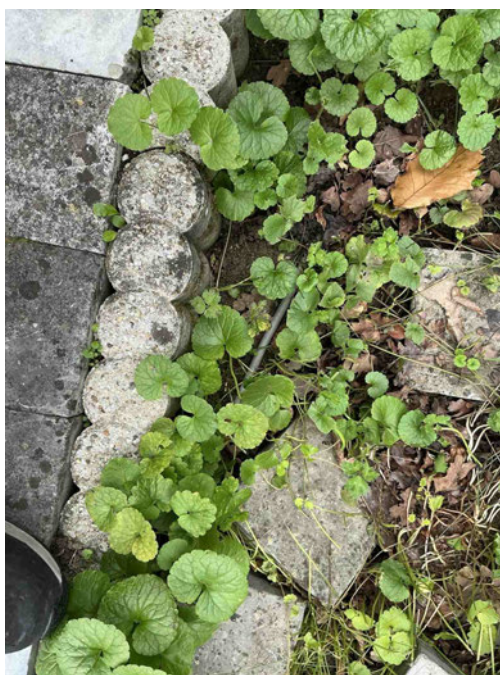
**C13** - Onvoldoende bevestiging van de leiding(en) (Boek 1: 5.2.9.5).  
*Opmerking: Oa tuin niet diep genoeg ingegraven*
