**Verslag huishoudelijke elektrische installatie op laagspanning en zeer lage spanning****Algemeen:**

| Referentie: <b>010-20260427-02</b> | Datum controle: <b>27/04/2026</b> |

| Adres installatie: | <b>Gustaaf Peetersstraat 2A bus 2, 2520 - Broechem</b> | Nummer teller(s): | <b>59128198</b> |

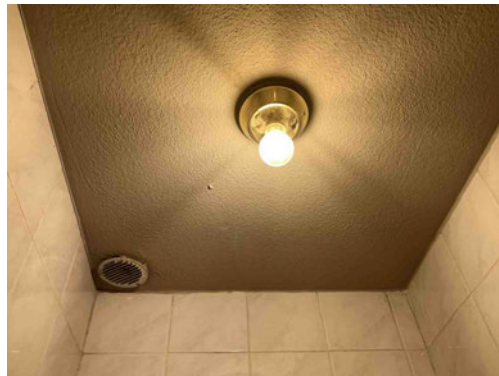
Inbreuk(en):

**T23** - Het elektrisch materiaal is beschadigd. (Boek 1: 1.4.1.3).  
*Opmerking: Oa verlichting wc*

| Verdeelbord | |
|---|---|
| <b>T23</b> | Het elektrisch materiaal is beschadigd. (Boek 1: 1.4.1.3).<br><i>Opmerking: Oa verlichting wc</i> |

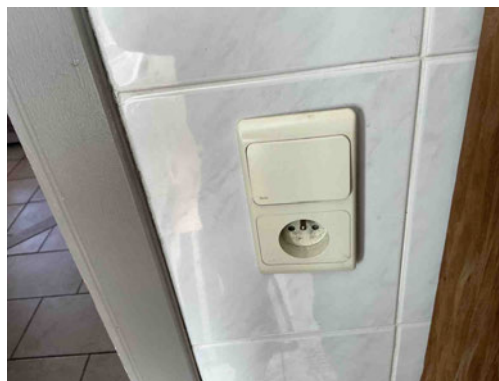
Inbreuk(en):

**T10** - Bepaalde contactdozen en/of schakelaars zijn niet degelijk bevestigd (Boek 1: 1.4.1.3).  
*Opmerking: Oa badkamer en slaapkamer*

| Verdeelbord | |
|---|---|
| <b>T10</b> | Bepaalde contactdozen en/of schakelaars zijn niet degelijk bevestigd (Boek 1: 1.4.1.3).<br><i>Opmerking: Oa badkamer en slaapkamer</i> |

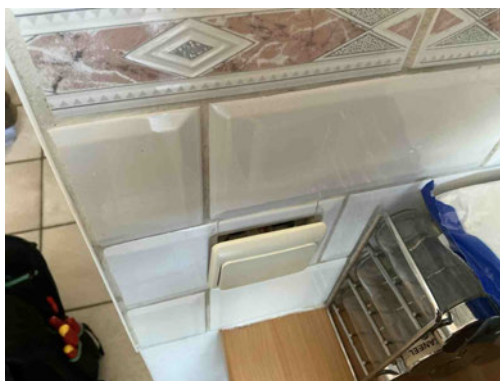
Inbreuk(en):

**T10** - Bepaalde contactdozen en/of schakelaars zijn niet degelijk bevestigd (Boek 1: 1.4.1.3).  
*Opmerking: Oa badkamer en slaapkamer*

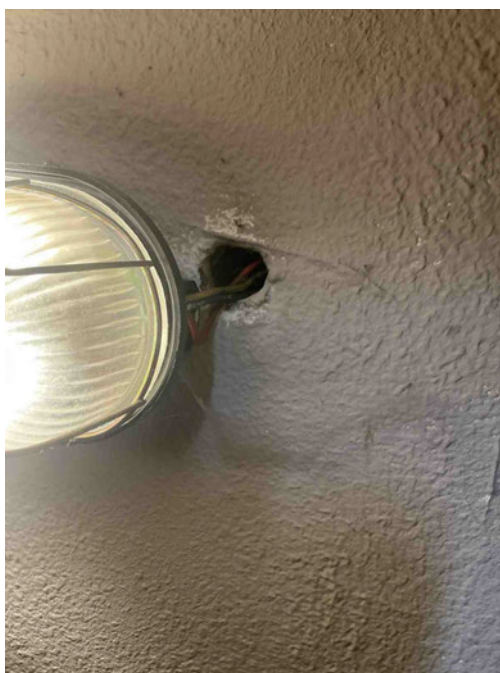
Inbreuk(en):

**C21** - Het gebruik van geleiders van het type VOB, zonder bijkomende afscherming is niet toegestaan (Boek 1: 5.2.9.6).  
*Opmerking: Oa keuken en berging*

| Verdeelbord | |
|---|---|
| <b>C21</b> | Het gebruik van geleiders van het type VOB, zonder bijkomende afscherming is niet toegestaan (Boek 1: 5.2.9.6).<br><i>Opmerking: Oa keuken en berging</i> |

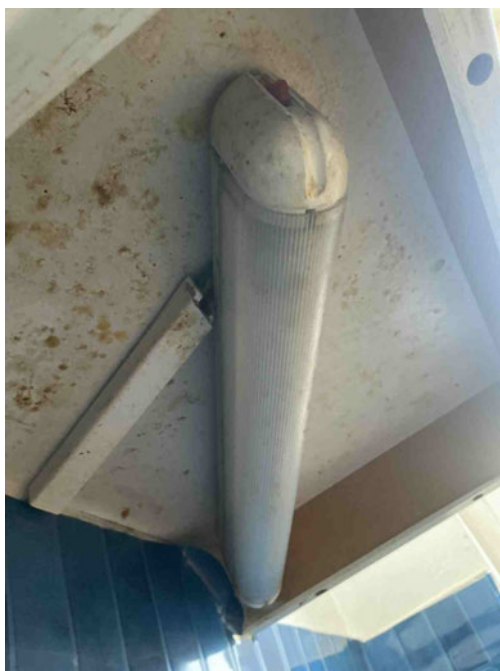
Inbreuk(en):

**C21** - Het gebruik van geleiders van het type VOB, zonder bijkomende afscherming is niet toegestaan (Boek 1: 5.2.9.6).  
*Opmerking: Oa keuken en berging*

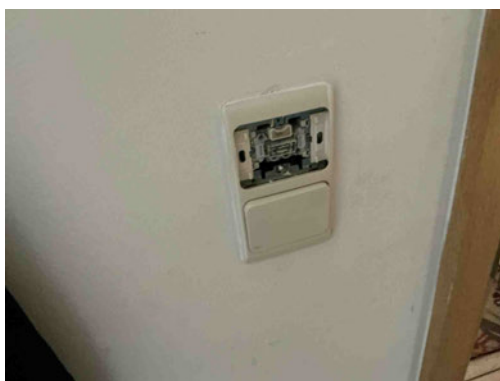
Inbreuk(en):

**T09** - Bepaalde contactdozen en/of schakelaars zijn beschadigd (Boek 1: 1.4.1.3).  
*Opmerking: Oa gang en keuken*

| Verdeelbord | |
|---|---|
| <b>T09</b> | Bepaalde contactdozen en/of schakelaars zijn beschadigd (Boek 1: 1.4.1.3).<br><i>Opmerking: Oa gang en keuken</i> |

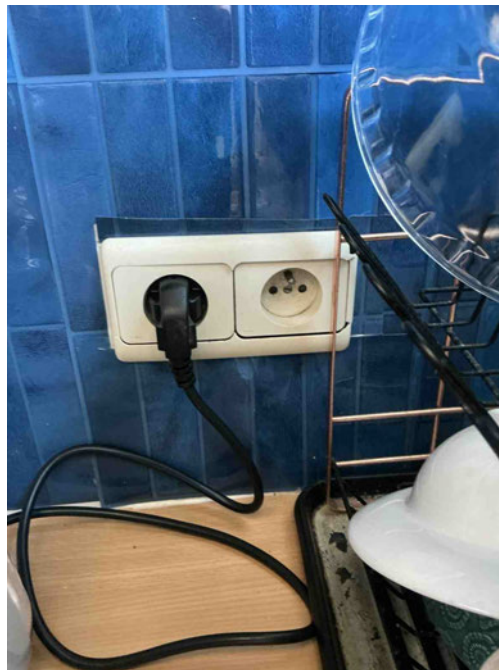
Inbreuk(en):

**T09** - Bepaalde contactdozen en/of schakelaars zijn beschadigd (Boek 1: 1.4.1.3).  
*Opmerking: Oa gang en keuken*

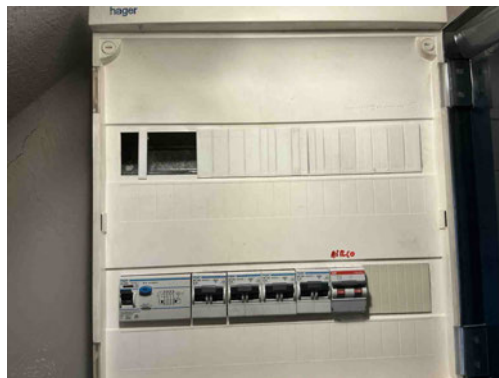
Inbreuk(en):

**B06** - Het elektrisch verdeelbord heeft niet de minimale beschermingsgraad IPXX-B in een gewone ruimte (Boek 1: 4.2.2.3).  
*Opmerking: Oa bord. 1*

**B17** - De voedingsspanning is niet op elk bord vermeld (Boek 1: 3.1.3.3).  
*Opmerking: Oa bord 1*

| Verdeelbord | |
|---|---|
| <b>B06</b> | Het elektrisch verdeelbord heeft niet de minimale beschermingsgraad IPXX-B in een gewone ruimte (Boek 1: 4.2.2.3).<br><i>Opmerking: Oa bord. 1</i> |
| <b>B17</b> | De voedingsspanning is niet op elk bord vermeld (Boek 1: 3.1.3.3).<br><i>Opmerking: Oa bord 1</i> |

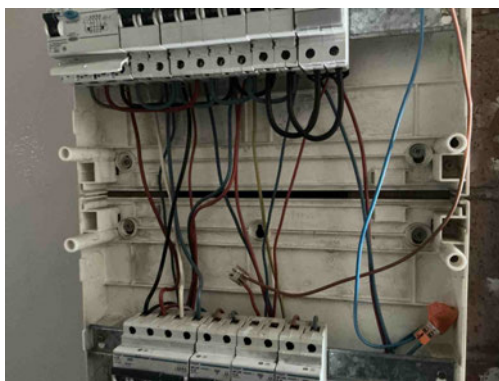
Inbreuk(en):

**T21** - Het elektrisch materieel is niet geplaatst volgens de voorschriften van de fabrikant/ regels van goed vakmanschap . (Boek 1: 1.4.1.3)

*Opmerking: Oa bord 1 vijzen van de ophanging niet afgedekt*

| Verdeelbord | |
|---|---|
| <b>T21</b> | Het elektrisch materieel is niet geplaatst volgens de voorschriften van de fabrikant/ regels van goed vakmanschap .<br>(Boek 1: 1.4.1.3)<br><i>Opmerking: Oa bord 1 vijzen van de ophanging niet afgedekt</i> |

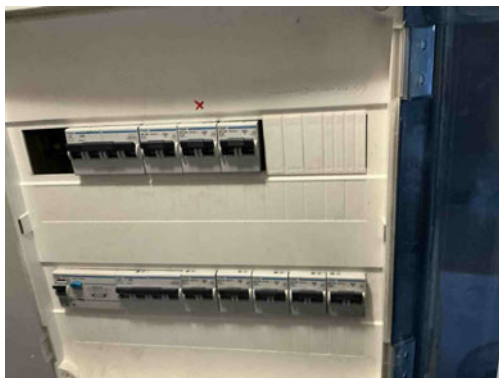
Inbreuk(en):

**B17** - De voedingsspanning is niet op elk bord vermeld (Boek 1: 3.1.3.3).

*Opmerking: Oa bord 1*

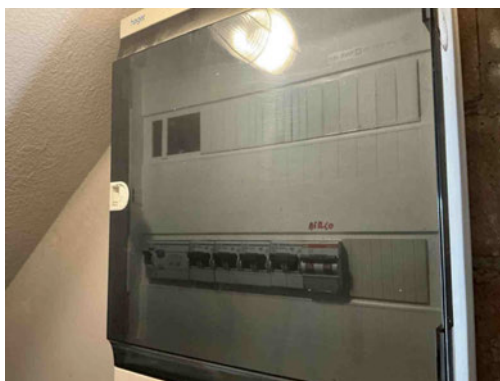
Inbreuk(en):

**B17** - De voedingsspanning is niet op elk bord vermeld (Boek 1: 3.1.3.3).  
*Opmerking: Oa bord 1*
