# Asbestinventarisatetest

Gustaaf Peetersstraat 2A/2, 2520 Ranst

Attestnummer : **20260428-000212.000**

## Zone 1: Hoofdgebouw

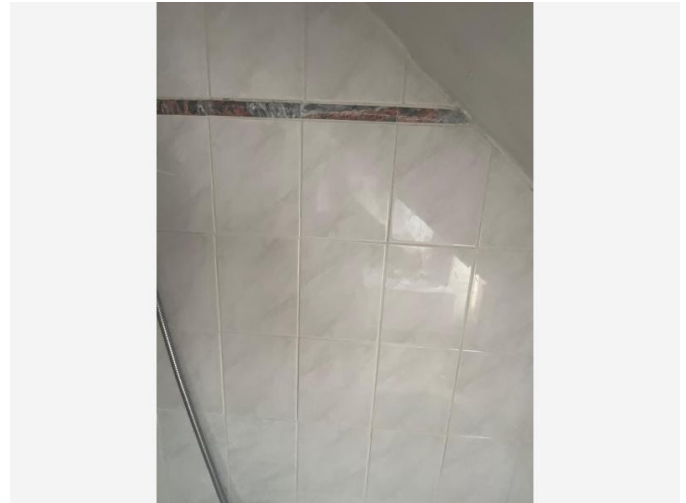
| Fiche 1: Muurtegels (lijm)..... | 10 |

### Informatie over een materiaal dat de asbestdeskundige niet kan waarnemen of vaststellen

| Basis voor advies | Beoordeling op basis van expertise, zonder een vaststelling door de asbestdeskundige. |

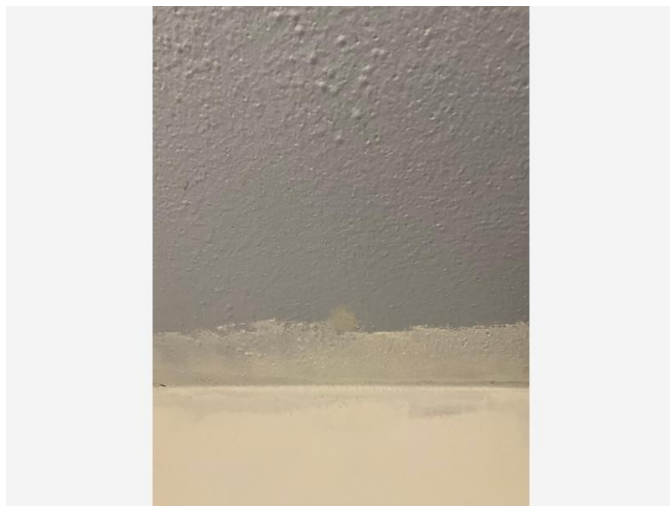
## Fiche 9: Pleisterwerk plafonds (niet aanwezig)

| Beschrijving | Notitie | Terug te vinden op plannen |
|---|---|---|
| Fiche 9: Pleisterwerk plafonds (niet aanwezig) | Er is geen pleisterwerk waarneembaar op de inspectielocatie. | - |
