Verlag huishoudelijke elektrische installatie op laagspanning en zeer lage spanning

| Referentie: 012-20260325-04 | Datum controle: 25/03/2026 |

| Adres installatie: | Torenplein 11 bus 1VL, 2520 - Oelegem | Nummer teller(s): | 1SAG1200107128 |

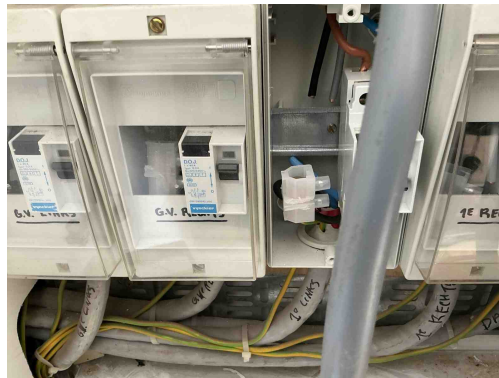
| Verdeelbord | |
|--|---|
| C35 | Er zijn doorverbindingen gemaakt met lusterklemmen; er kon niet aangetoond worden dat deze klemmen geschikt zijn voor de aanwezige spanning, stroom en draadsectie en dat ze "CE" zijn (Boek 1: 1.4.2.1.). <i>Opmerking: Oa bord 1</i> |

C35 - Er zijn doorverbindingen gemaakt met lusterklemmen; er kon niet aangetoond worden dat deze klemmen geschikt zijn voor de aanwezige spanning, stroom en draadsectie en dat ze "CE" zijn (Boek 1: 1.4.2.1.).
Opmerking: Oa bord 1

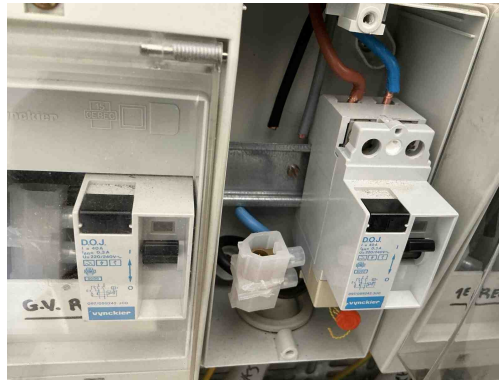
| Verdeelbord | |
|--|---|
| T21 | Het elektrisch materieel is niet geplaatst volgens de voorschriften van de fabrikant/ regels van goed vakmanschap . (Boek 1: 1.4.1.3) <i>Opmerking: Oa bord 1 vijzen niet afgedekt ,geleiders niet afgedekt bord 1,</i> |

T21 - Het elektrisch materieel is niet geplaatst volgens de voorschriften van de fabrikant/ regels van goed vakmanschap . (Boek 1: 1.4.1.3)

Opmerking: Oa bord 1 vijzen niet afgedekt ,geleiders niet afgedekt bord 1,

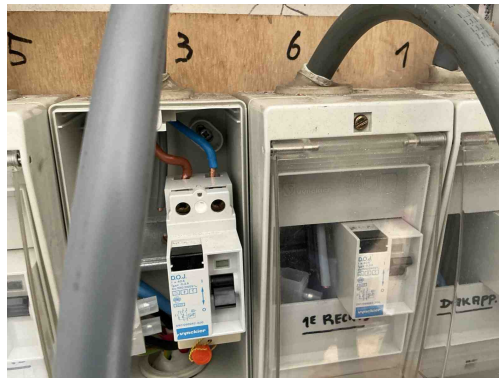
T21 - Het elektrisch materieel is niet geplaatst volgens de voorschriften van de fabrikant/ regels van goed vakmanschap . (Boek 1: 1.4.1.3)

Opmerking: Oa bord 1 vijzen niet afgedekt ,geleiders niet afgedekt bord 1,

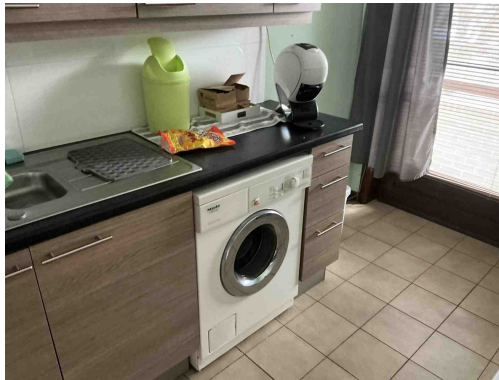
| Verdeelbord | |
|--|---|
| D26 | Er is geen ondergeschikte differentieelstroominrichting van maximum 30 mA geplaatst voor de beveiliging van wasmachine/afwasmachine/droogkast (Boek 1: 4.2.4.3.b). <i>Opmerking: Oa wasmachine</i> |

D26 - Er is geen ondergeschikte differentieelstroominrichting van maximum 30 mA geplaatst voor de beveiliging van wasmachine/afwasmachine/droogkast (Boek 1: 4.2.4.3.b).

Opmerking: Oa wasmachine

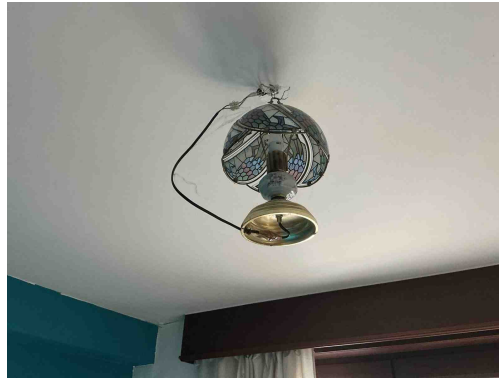
| Verdeelbord | |
|--|---|
| C21 | Het gebruik van geleiders van het type VOB, zonder bijkomende afscherming is niet toegestaan (Boek 1: 5.2.9.6). <i>Opmerking: Oa groot slaapkamer</i> |

C21 - Het gebruik van geleiders van het type VOB, zonder bijkomende afscherming is niet toegestaan (Boek 1: 5.2.9.6).

Opmerking: Oa groot slaapkamer
