Asbestinventarisattest

Gustaaf Peetersstraat 51/11, 2520 Ranst

Attestnummer : **20261019-000584.000**
Uitgegeven op : **19.10.2026**
Geldig tot : **19.10.2031**

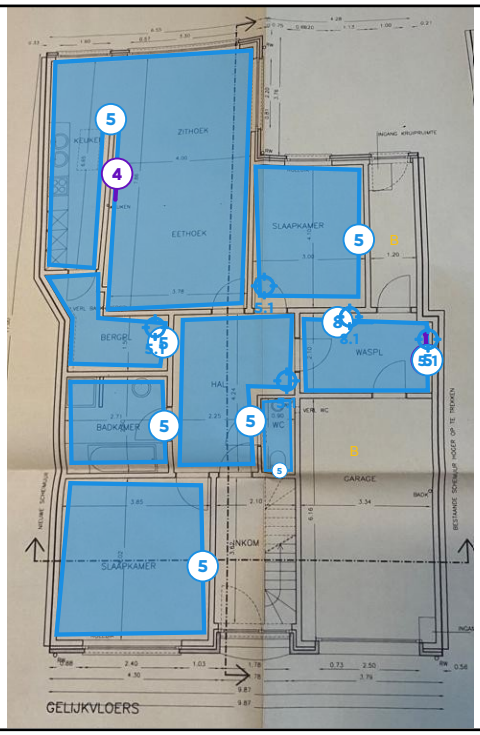
Plan 1.1: plan gelijkvloers

Beschrijving	Type	Actie
4. Kachelkoord gaskachel	Advies	-
5. Pleisterwerk plafonds	Geen asbest	-
5.1 Code: 2	Mengmonster	-
8. Anti-dreun spoelbak wasplaats	Geen asbest	-
8.1 Code: 3	Puntmonster	-
10. CV-ketel	Overige ruimte of materiaal	-

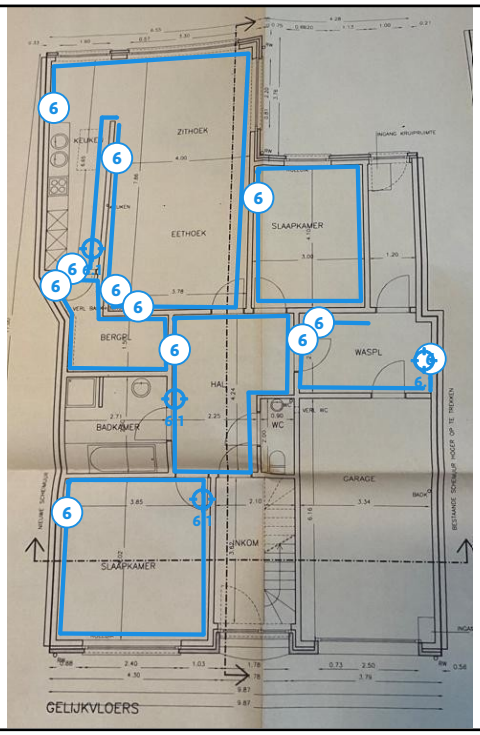
Plan 1.2: plan gelijkvloers

Beschrijving	Type	Actie
6. Pleisterwerk wanden	Geen asbest	-
6.1 Code: 1	Mengmonster	-

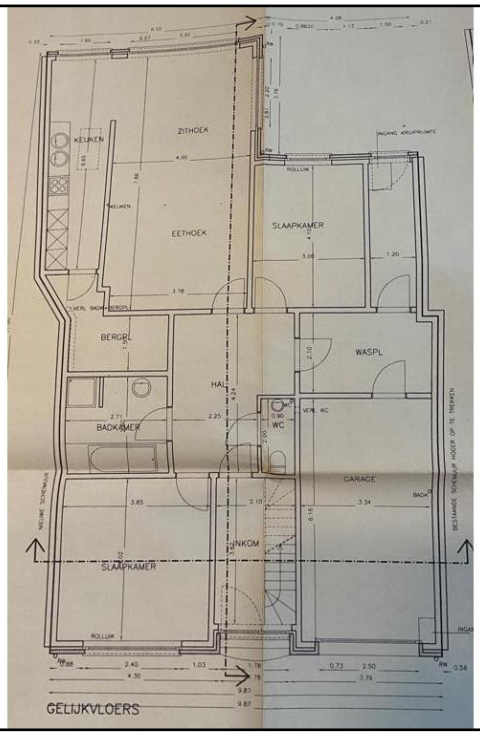
Plan 1.3: plan gelijkvloers

Legende van plan 1.2: plan gelijkvloers

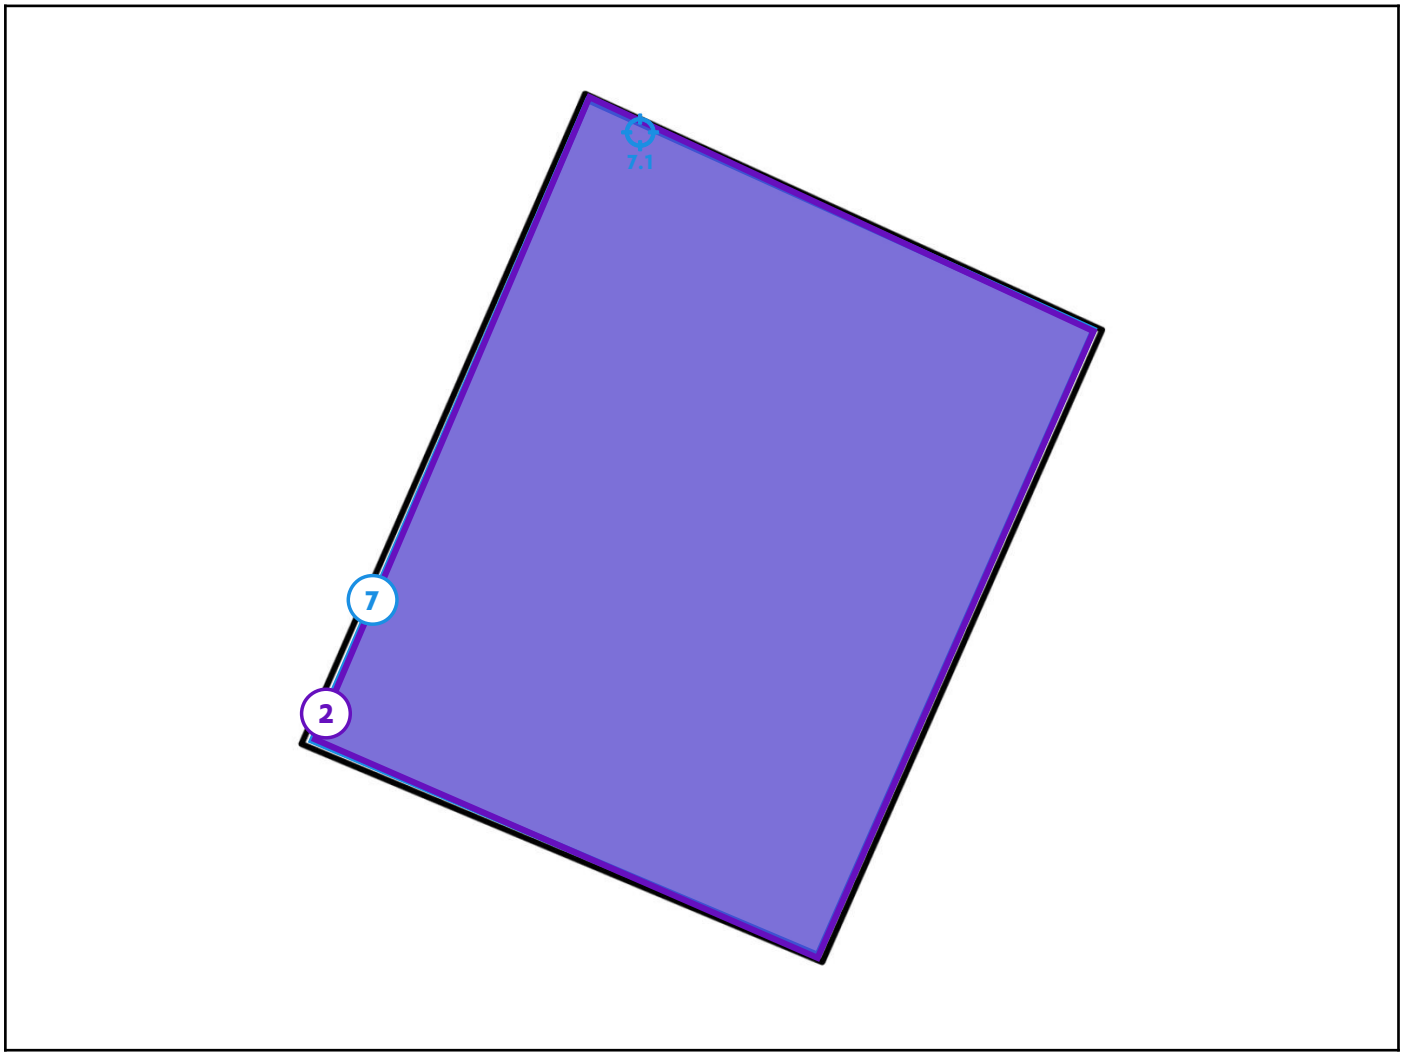
Plan 2.1: tuinberging plan

Beschrijving	Type	Actie
2. Tuinhuis	Advies	-
7. Roofing	Geen asbest	-
7.1 Code: 5	Puntmonster	-

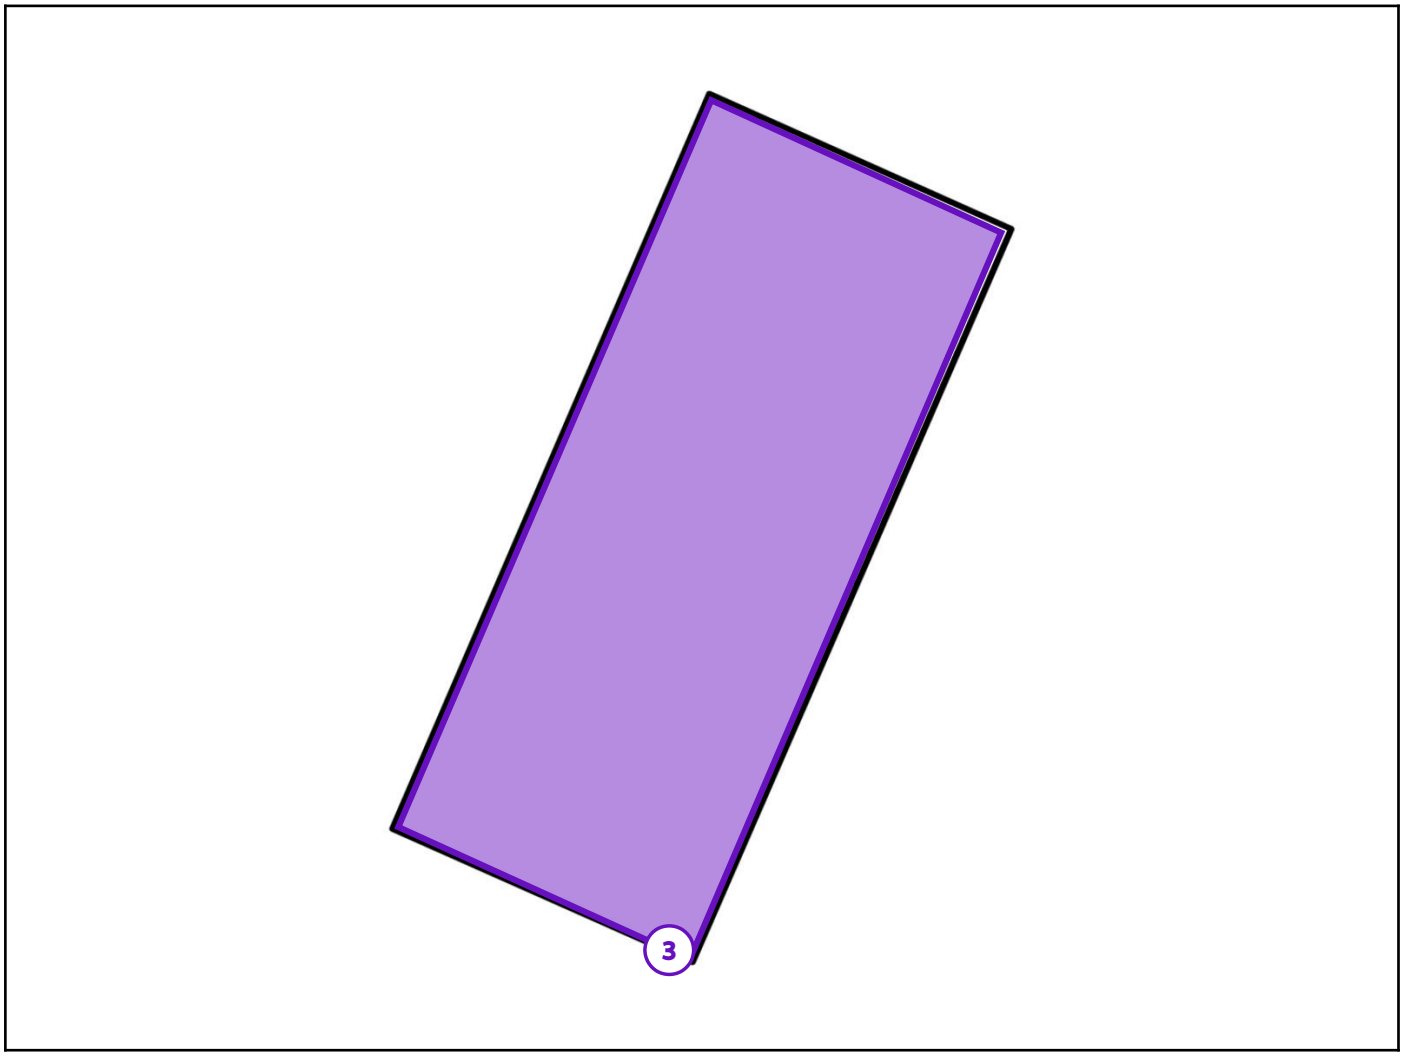
Plan 3.1: tuinserre plan

Beschrijving	Type	Actie
3. tuinserre	Advies	-

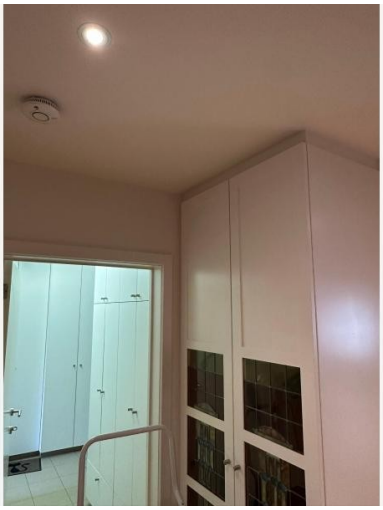
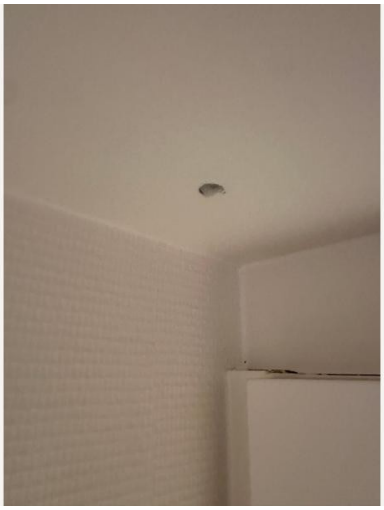
Fiche 5: Pleisterwerk plafonds

Geen asbest

#	Type	Referentie	Resultaat
5.1	Mengmonster	2	Geen asbest

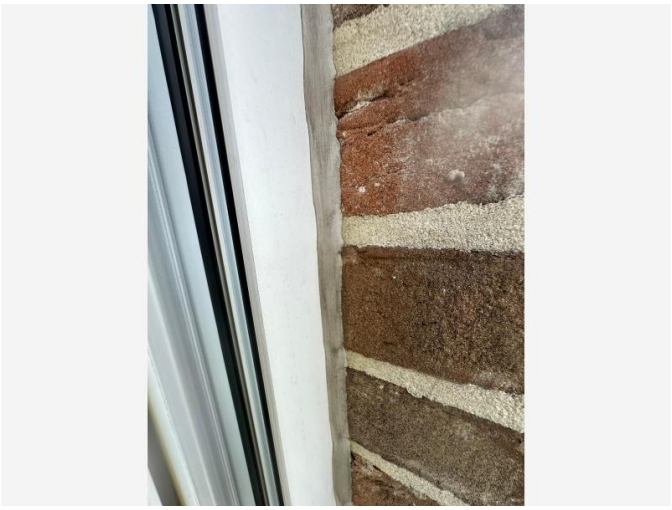
Beschrijving	Notitie	Terug te vinden op plannen
Fiche 9: Kit aan de ramen	De kit aan de ramen is niet asbestverdacht. Alle ramen werden gecontroleerd.	-
Fiche 10: CV-ketel	cv ketel nieuw geplaatst in 2021. Er zijn geen asbestverdachte materialen aanwezig.	Plan 1.1: plan gelijkvloers
