Asbestinventarisattest

Haviklaan 9/101, 2100 Antwerpen

Attestnummer : **20261025-000181.000**
Uitgegeven op : **25.10.2026**
Geldig tot : **25.10.2036**

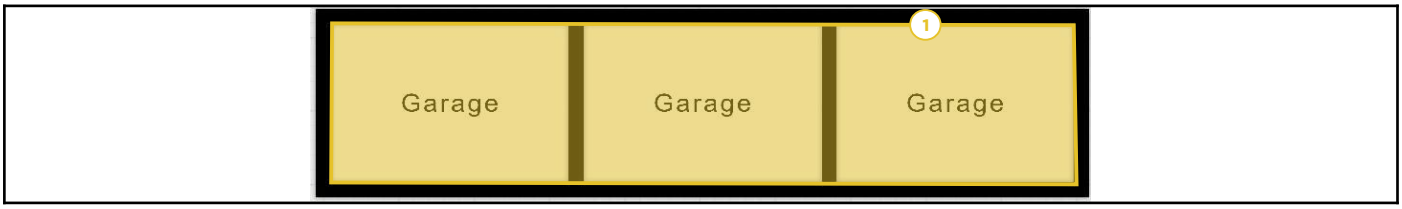
Plan 2.1: Plan garage

Beschrijving	Type	Actie
1. Roofing	Asbestmateriaal	Zorgvuldig beheren

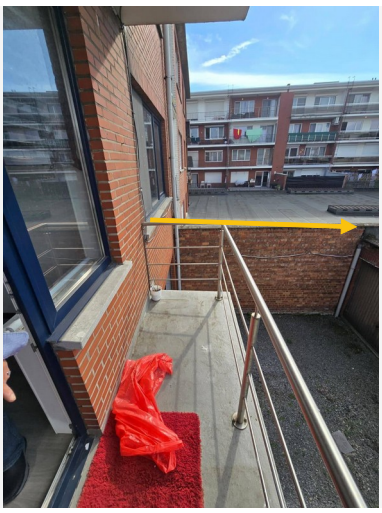
Fiche 1: Roofing

Asbestmateriaal

Eindbeoordeling materiaalrisico	Laag materiaalrisico en/of verlaagde kans op vezelvrijgave

Gebondenheid	Categorie 1: hechtgebonden in oorsprong
Asbestsoort (vezeltype)	Alleen chrysotiel aanwezig
Asbestconcentratie	Laag (< 50%)
Afschermingsgraad van het gehele materiaal	Geheel of deels vrij aan de buitenlucht, maar geen contact met binnenlucht
Toestand van het materiaal	Licht beschadigd, licht verweerd. Intacte calciumsilicaatplaat of materiaal met categorie 3-gebondenheid

Beschrijving	Roofing
Omgeving	Buiten
Primaire drager	Plat dak
Asbestmateriaal	Dak- en gevelbekleding - Roofing
Bindmiddel van asbestmateriaal	Bitumen (roofing, teer, asfalt)
Gebondenheid op basis van bindmiddel	Hecht
Hoeveelheid (oppervlakte - aantal)	• 20,00 m^2 - 1 stuk
Totale oppervlakte	20,00 m^2
Eenvoudig bereikbaar	Ja
Bevestigingswijze	• Verlijmd, ingegoten, versmeerd
Identificatiemethode	De asbestdeskundige beoordeelt het materiaal als asbestverdacht en dus asbesthoudend, en dit zonder monstername. Motivatie: De materialen behoren niet toe aan de eigenaar voor wie de asbestdeskundige de asbestinventaris uitvoert.
Destructieve handeling voor identificatie	Nee
Opmerking	Er werd geen staal genomen gezien de dakbedekking van de garage behoort tot de gemeenschappelijke delen.

- Zorg voor een veilig beheer. Vermijd het beschadigen van het asbestmateriaal. Controleer de toestand jaarlijks op wijzigingen.

- Eenvoudige handelingen: mag via doe-het-zelf of door werknemer(s) met opleidingsattest eenvoudige handelingen
  Deze toepassing kan door een aannemer die over een opleidingsattest eenvoudige handelingen beschikt of door een particulier (doe-het-zelf), verwijderd worden indien er geen verhoogd risico op vrijgave van asbestvezels (max. concentratie 0,01 vezels/cm3 - CODEX Art. VI.3-54) ontstaat en de toepassing voorafgaand wordt gefixeerd/bevochtigd; de individuele elementen zonder machinale werktuigen (boormachine, slijpschijf, hogedrukreiniger,...) en zonder breken of gooien een voor een losgemaakt worden; en ten slotte dubbel en luchtdicht verpakt weggevoerd worden naar een erkend afvalpunt (recyclagepark).

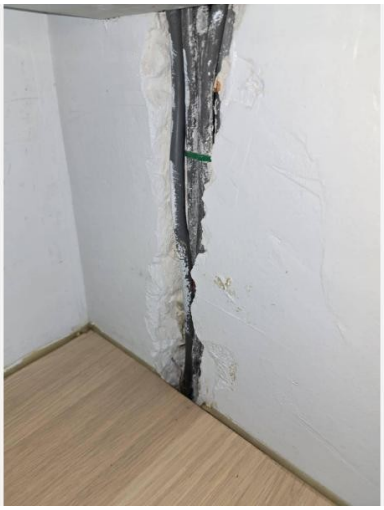
Fiche 2: Pleisterwerk wanden

Geen asbest

#	Type	Referentie	Resultaat
2.1	Mengmonster	MM01	Geen asbest

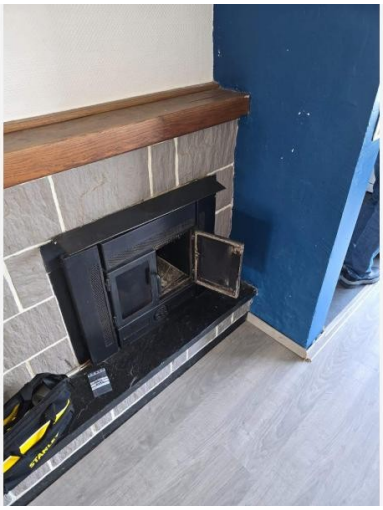
Fiche 3: Kachelkoord

Geen asbest

#	Type	Referentie	Resultaat
3.1	Puntmonster	MM03	Geen asbest
