Asbestinventarisattest

August Van de Wielelei 157A/201, 2100 Antwerpen

Attestnummer : **20240830-000259.001**
Uitgegeven op : **02.09.2024**
Geldig tot : **Onbeperkt** (er werden geen asbestmaterialen aangetroffen)

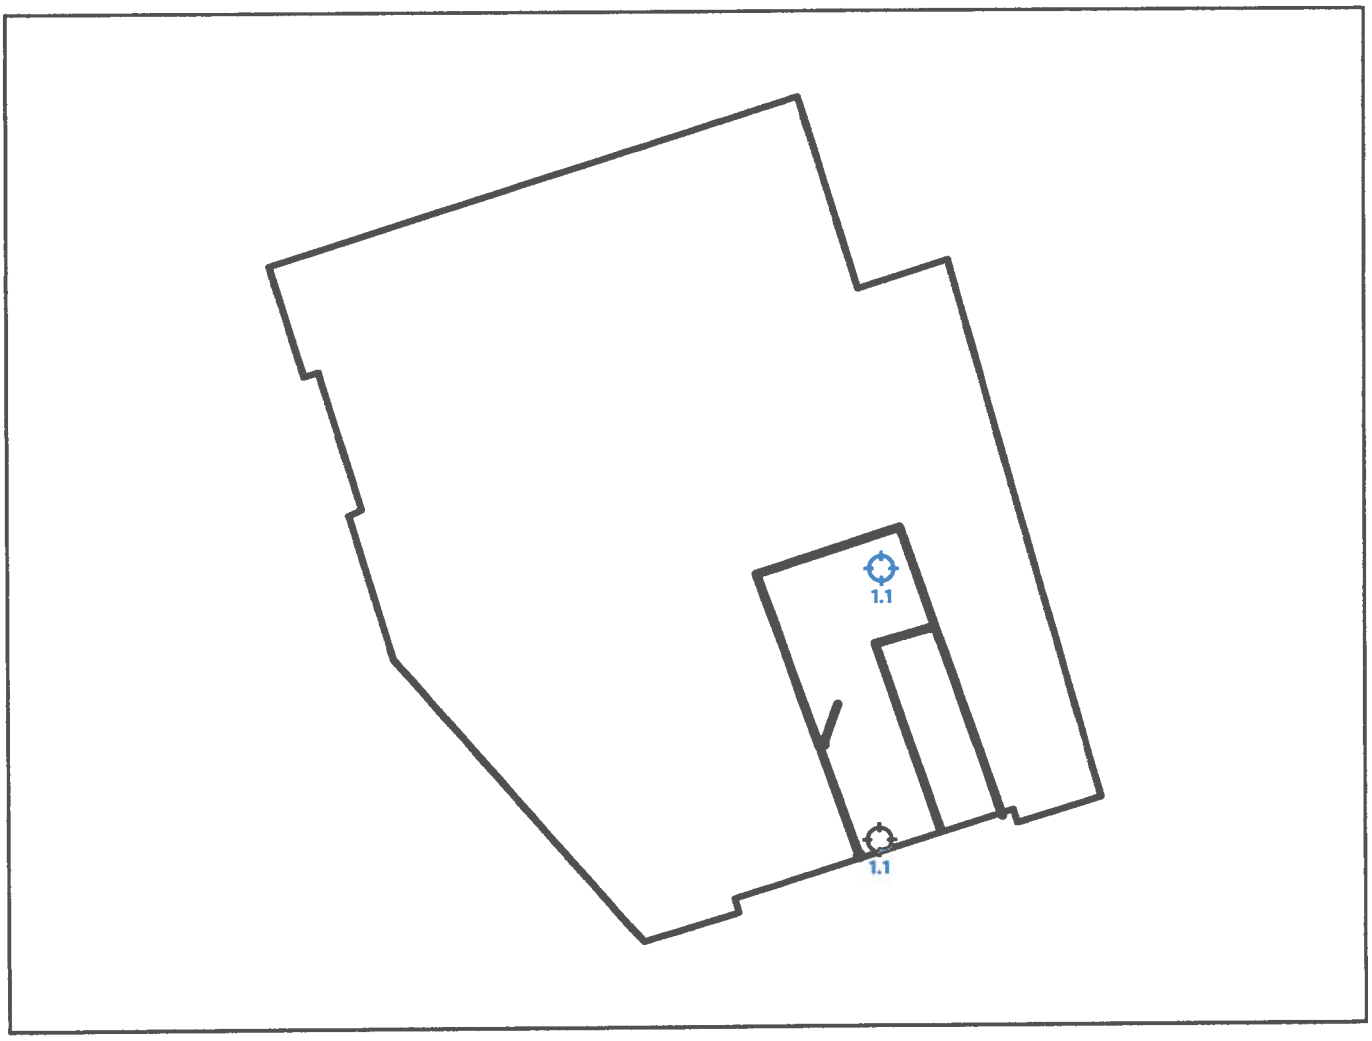
Plan 1.1: Hoofdgebouw plan

Beschrijving	Type	Actie
1. pleisterwerken	Geen asbest	-
1.1 Code: pleisterwerken	Mengmonster	-
