Asbestinventarisattest

Bindstraat 10, 2600 Antwerpen

Attestnummer : **20261015-000412.000**
Uitgegeven op : **15.10.2026**
Geldig tot : **Onbeperkt** (tenzij de toestand wijzigt)

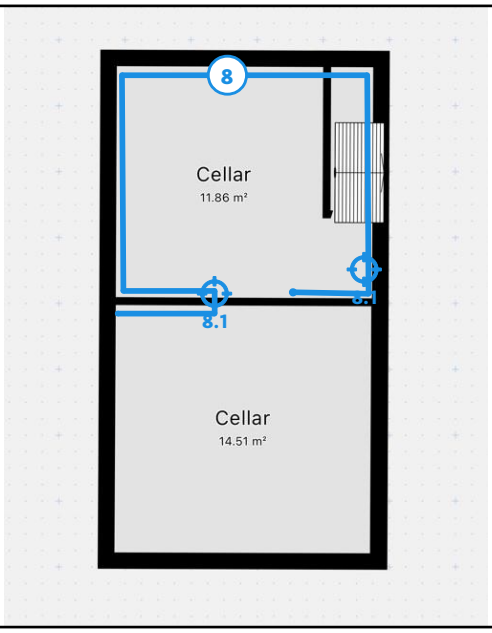
Plan 1.1: Kelder

Beschrijving	Type	Actie
8. Muurpleister in kelder	Geen asbest	-
8.1 Code: Ck	Mengmonster	-

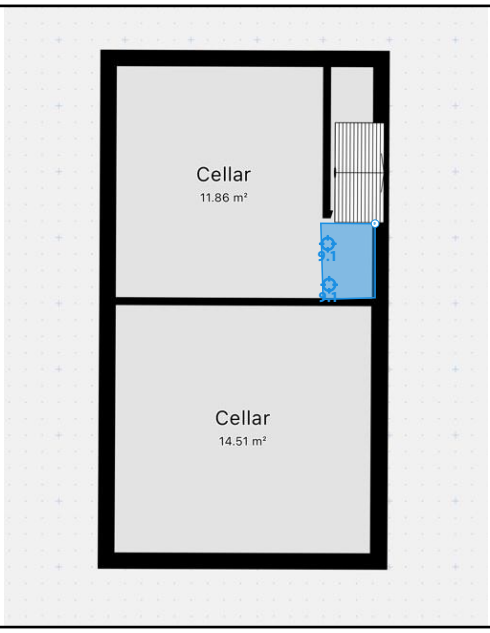
Plan 1.2: Kelder

Beschrijving	Type	Actie
9. Plafondpleister in kelder	Geen asbest	-
9.1 Code: Ppk	Mengmonster	-

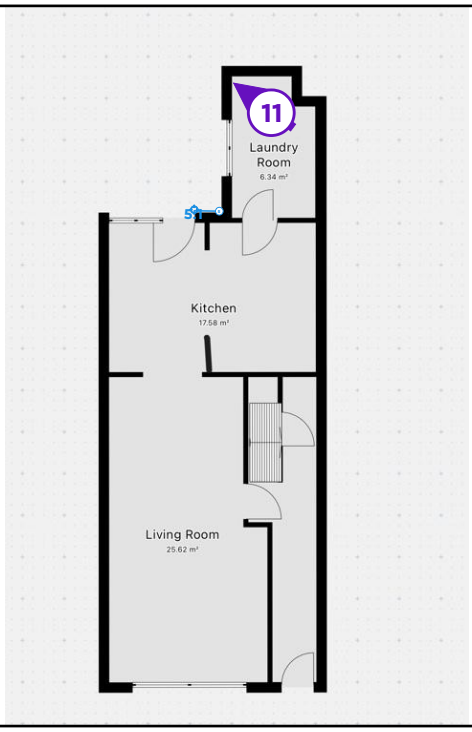
Plan 1.5: Gelijkvloers

Beschrijving	Type	Actie
5. Crepi	Geen asbest	-
5.1 Code: Cr	Mengmonster	-
11. CV Ketel niet verdacht	Overige ruimte of materiaal	-

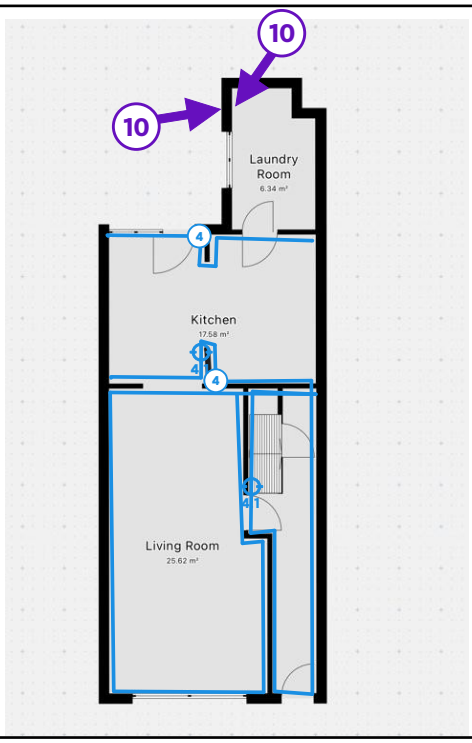
Plan 1.6: Gelijkvloers

Beschrijving	Type	Actie
4. Muurpleister	Geen asbest	-
4.1 Code: Pw	Mengmonster	-
10. rookgaskanaal	Overige ruimte of materiaal	-

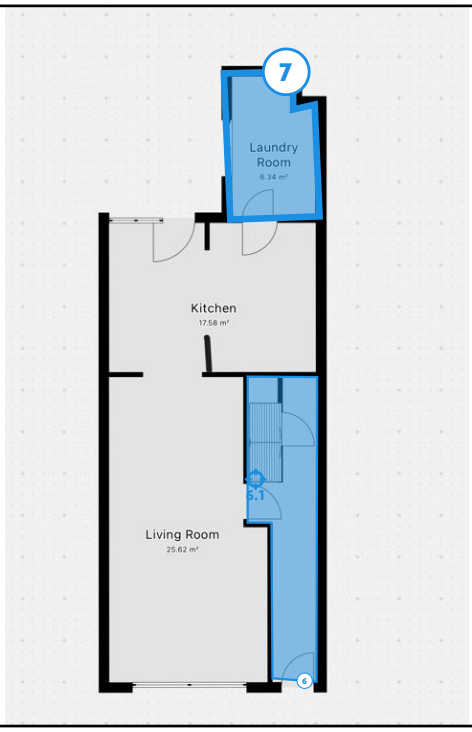
Plan 1.8: Gelijkvloers

Beschrijving	Type	Actie
6. Plafondpleister	Geen asbest	-
6.1 Code: Pp	Mengmonster	-
7. Roofing (met staalname)	Geen asbest	-

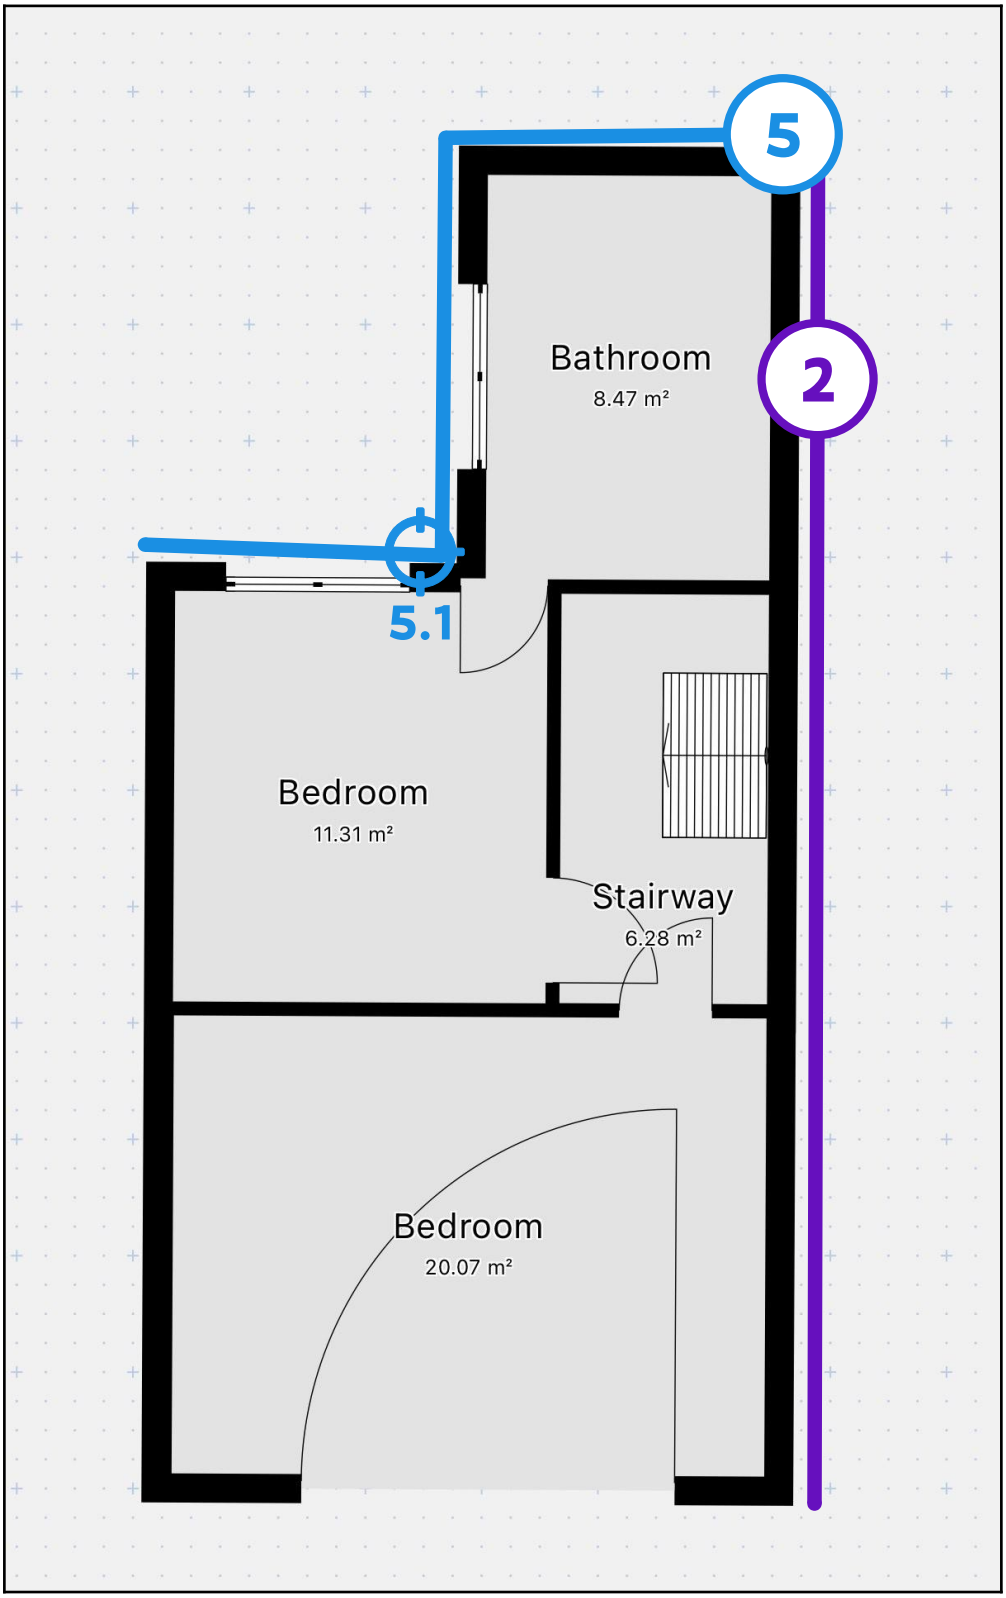
Plan 1.9: Verdieping

2. bitumen op privatieve gevel	Advies	-
5. Crepi	Geen asbest	-
5.1 Code: Cr	Mengmonster	-

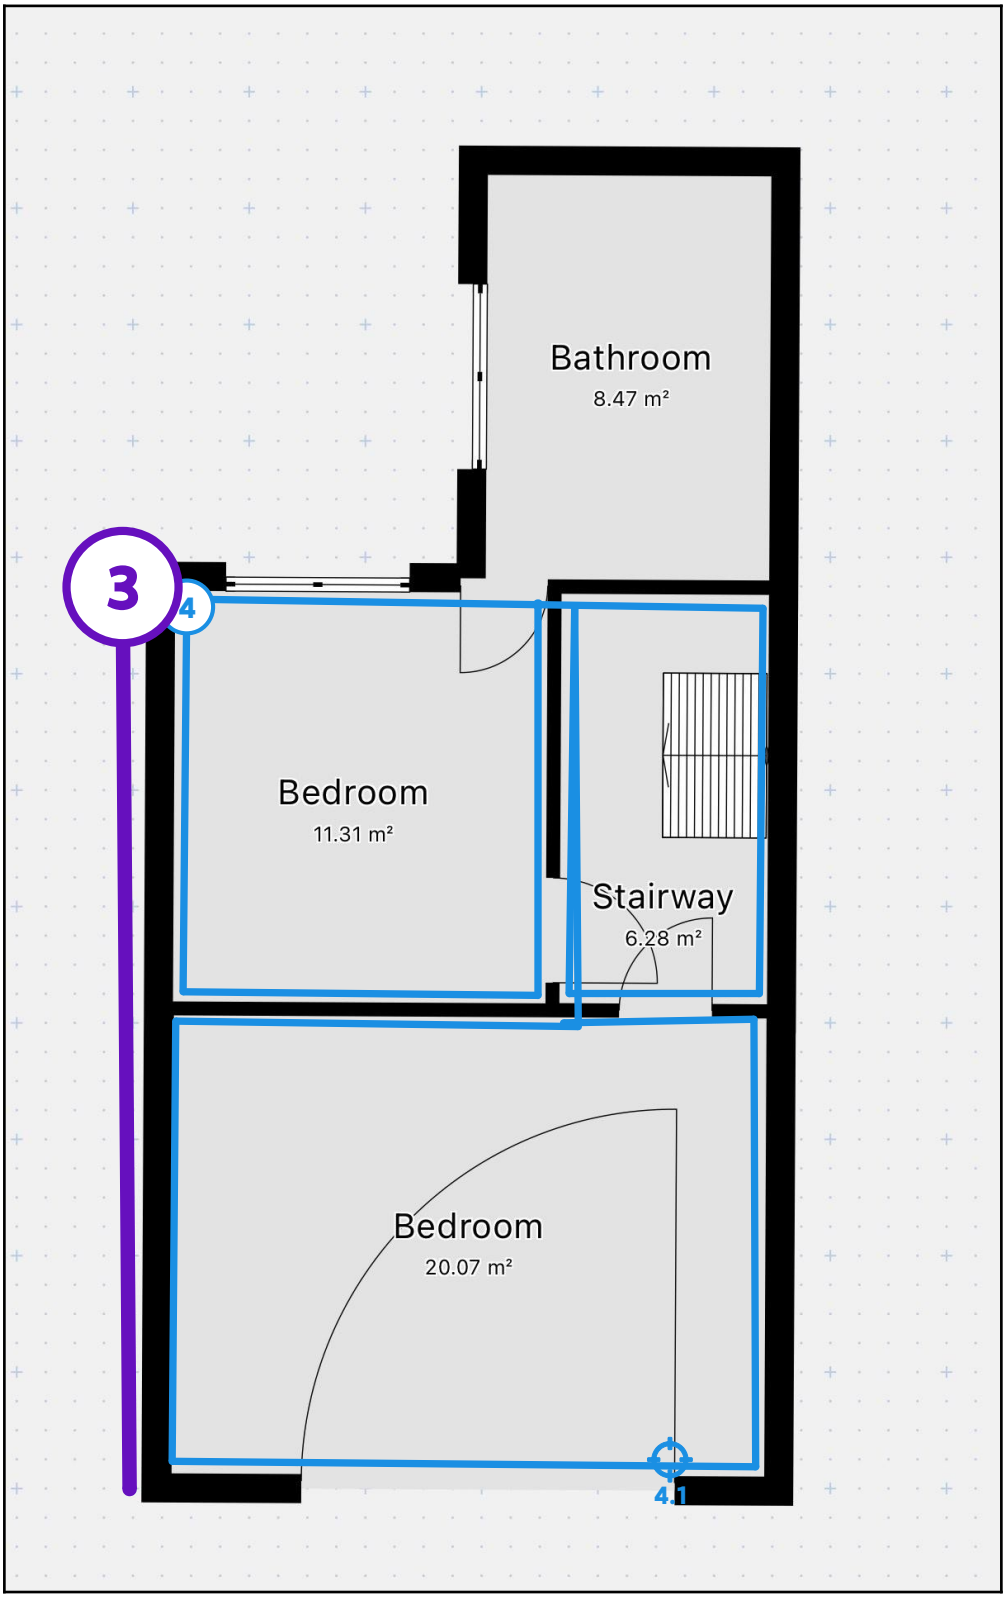
Plan 1.10: Verdieping

3. crepi op privatieve gevel	Advies	-
4. Muurpleister	Geen asbest	-
4.1 Code: Pw	Mengmonster	-

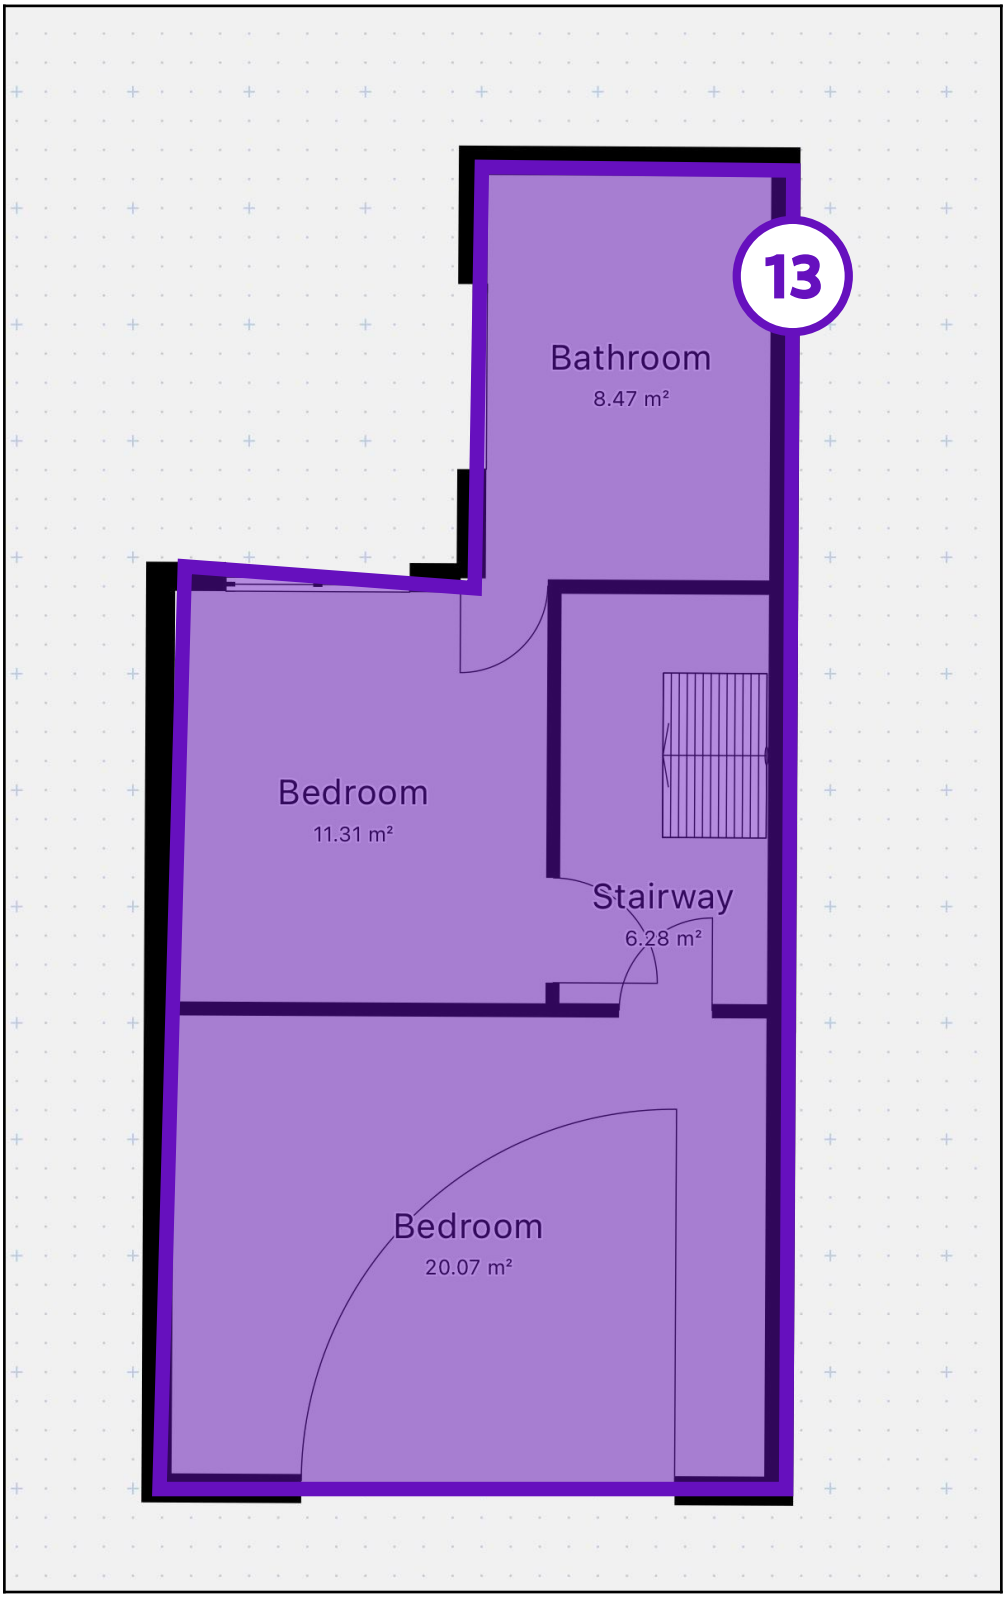
Plan 1.11: Verdieping

13. onderdak niet waarneembaar	Overige ruimte of materiaal	-

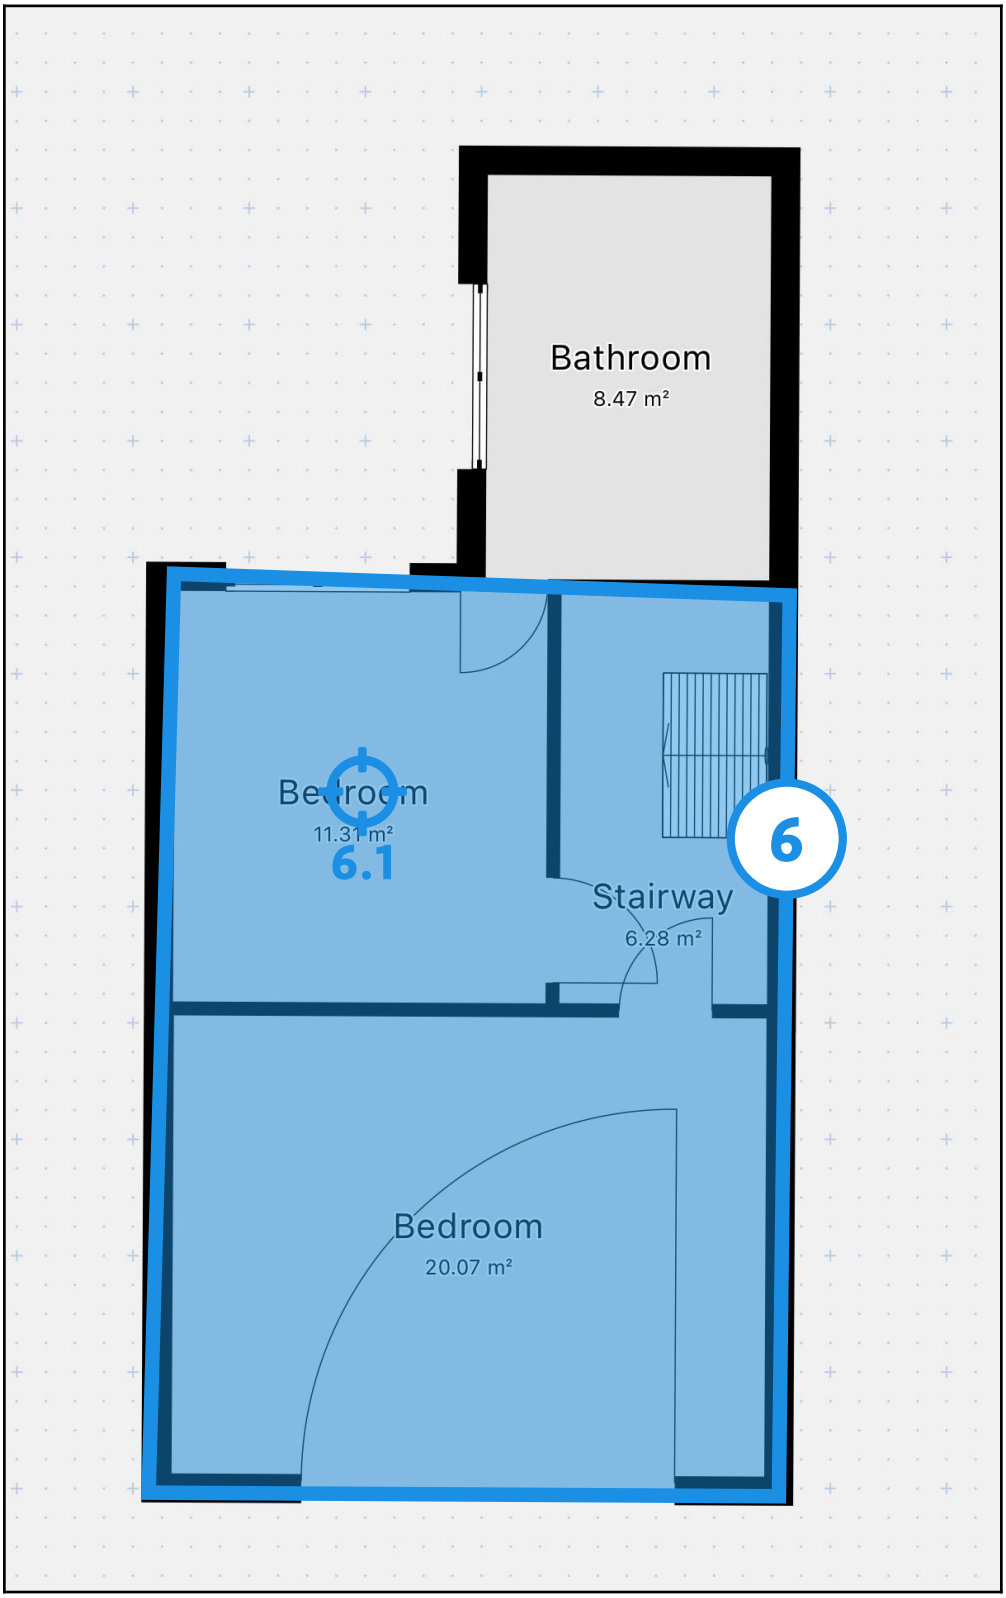
Plan 1.12: Verdieping

6. Plafondpleister	Geen asbest	-
6.1 Code: Pp	Mengmonster	-

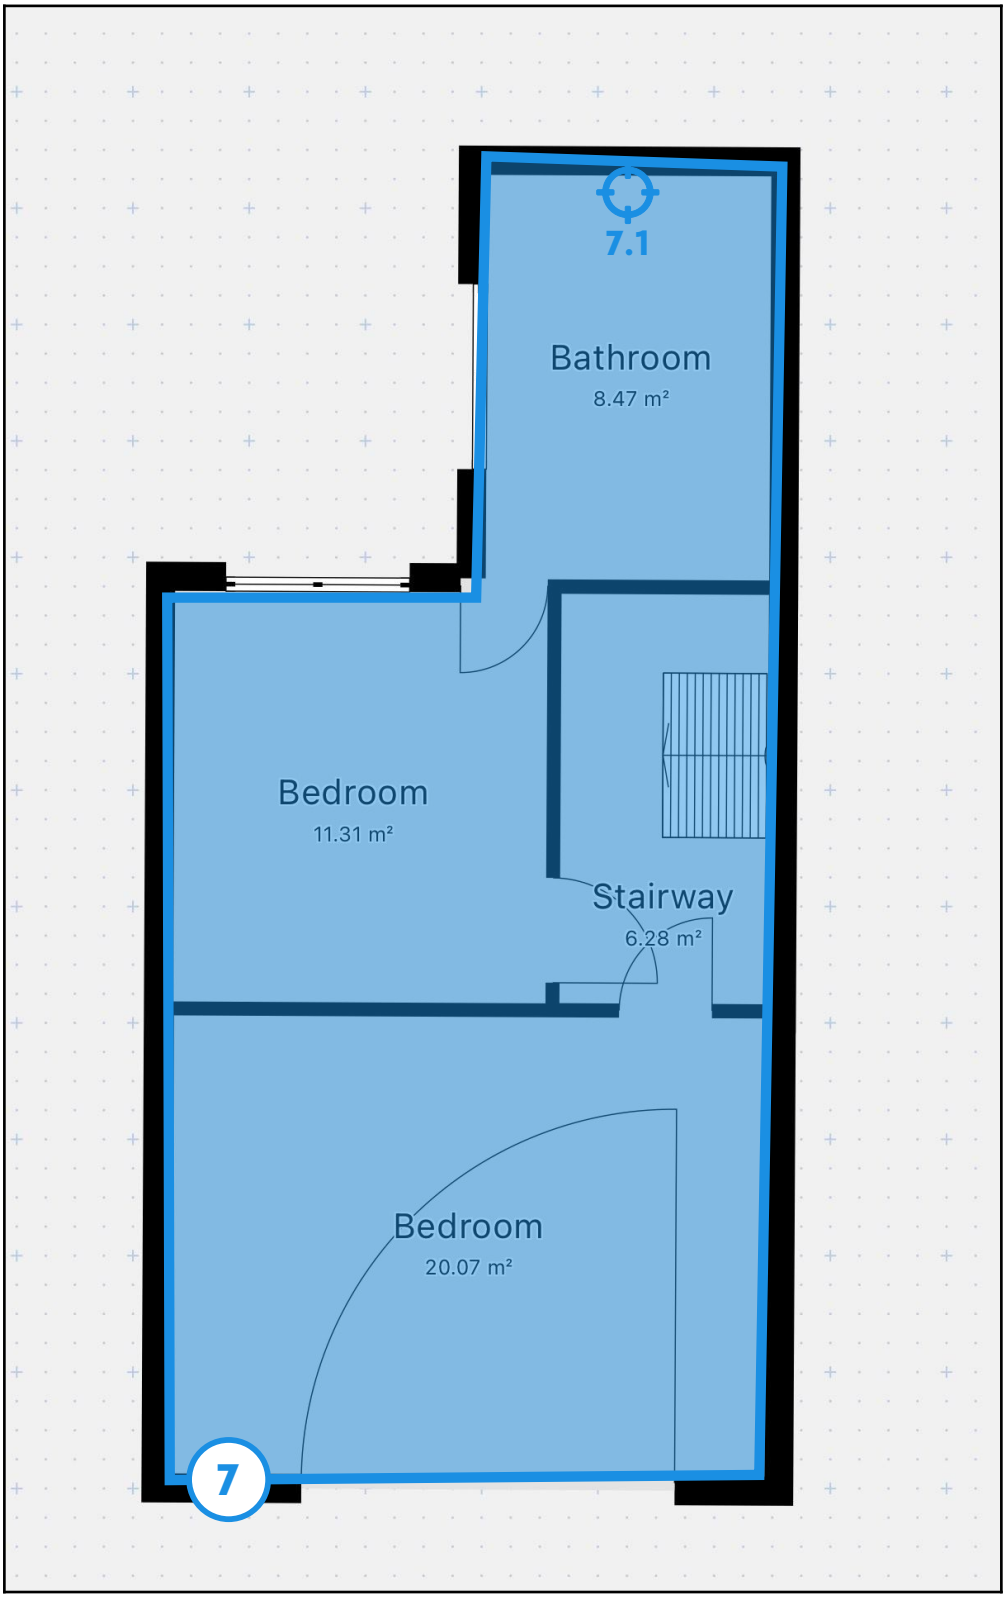
Plan 1.13: Verdieping

7. Roofing (met staalname)	Geen asbest	-
7.1 Code: R	Puntmonster	-

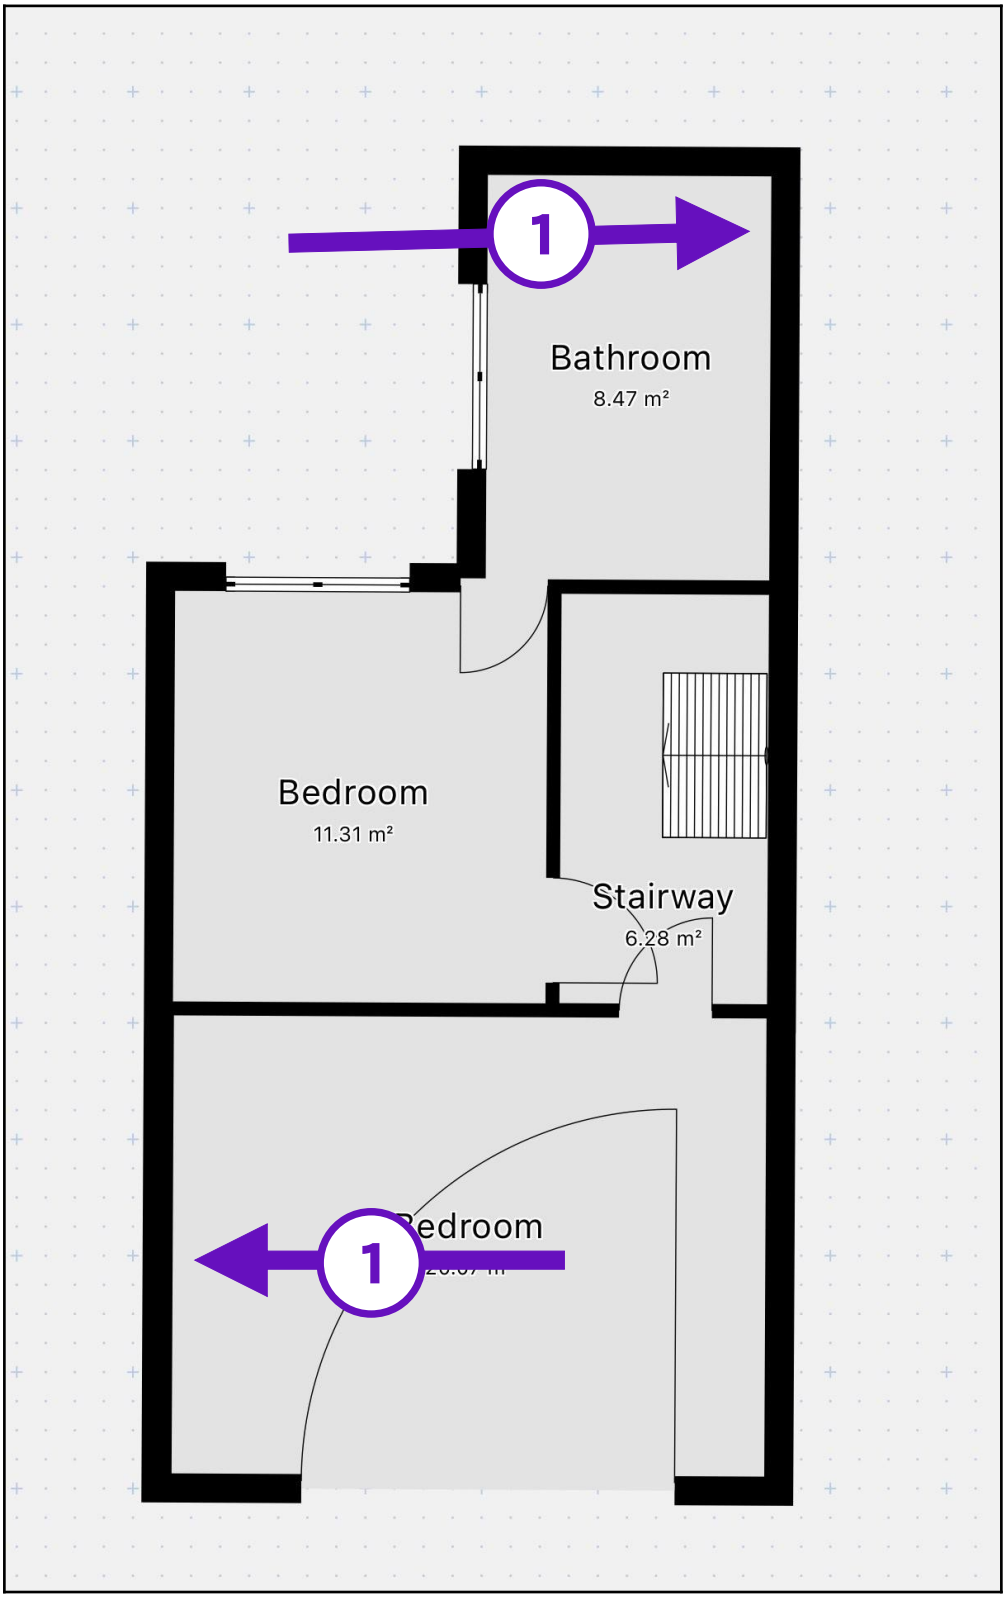
Plan 1.14: Verdieping

1. schouw (niet meer in gebruik)	Advies	-

Beide schouwen zijn volledig bedekt met dezelfde roofing als het dak.

Het is niet uitgesloten dat er nog verdacht materiaal aanwezig is in de schouw ,(bij werken extra controle aangewezen.)

schouwmantel is niet meer in gebruik.

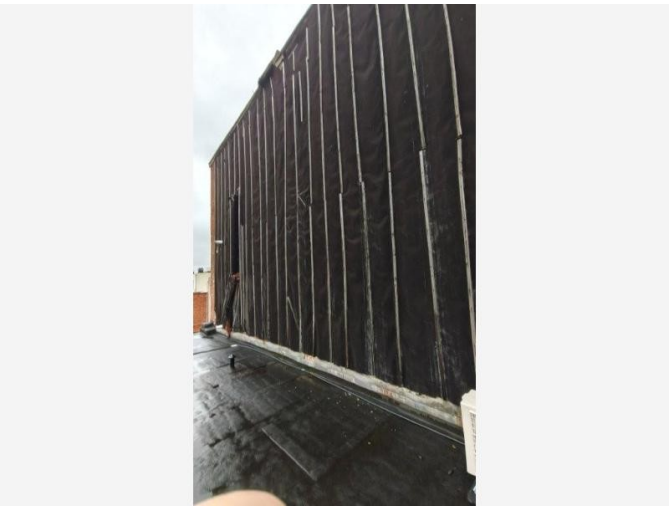
Fiche 2: bitumen op privatieve gevel

Informatie over een materiaal van een andere eigenaar

Er bevindt zich bitumen op de zijgevel rechts van de woning.

Basis voor advies	Beoordeling op basis van expertise met een vaststelling door de asbestdeskundige.

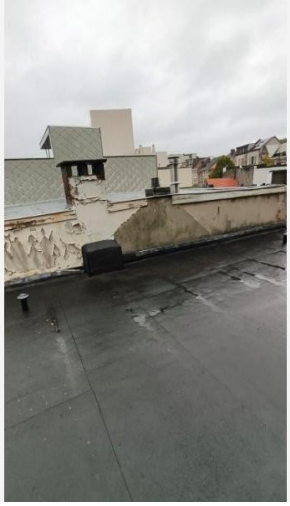
Fiche 3: crepi op privatieve gevel

Informatie over een materiaal van een andere eigenaar

er bevindt zich crepi op de zijgevel links van de woning.

Basis voor advies	Beoordeling op basis van expertise met een vaststelling door de asbestdeskundige.

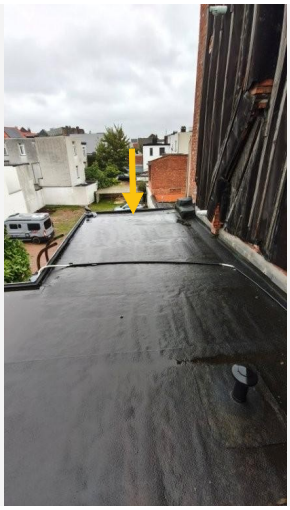
Fiche 7: Roofing (met staalname)

Conclusie

Geen asbest

#	Type	Referentie	Resultaat
7.1	Puntmonster	R	Geen asbest
