Verslag huishoudelijke elektrische installatie op laagspanning en zeer lage spanning

Referentie: **011-20261001-05**	Datum controle: **01/10/2026**
Keurder: **011**

Eigenaar:	[redacted]	EAN-code:	**541448820038003613**
Adres installatie:	**Mozartstraat 28 bus 2, 2018 - Antwerpen**	Nummer teller(s):	**1SAG1100134222**
		Distributienetbeheerder installatie:	**Fluvius**
Datum uitvoering installatie:	☑ Vóór 01/10/1981 ☑ Tussen 01/10/1981 en 01/06/2020 ☐ Vanaf 01/06/2020		
Type:	☑ Wooneenheid ☐ Niet-huishoudelijk ☐ PV ☐ Batterij ☐ Laadpaal

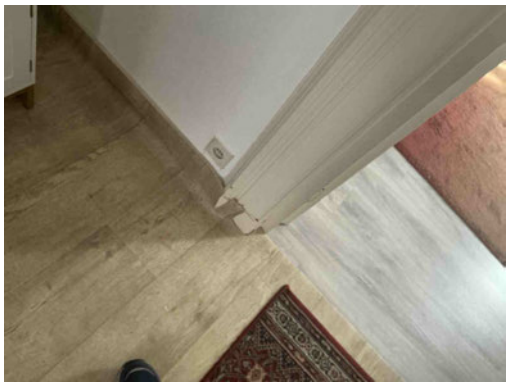
A20 - Er bevindt zich een contactdoos zonder beschermingsgeleider in de elektrische installatie. Deze is niet geplaatst achter een differentieelstroombeschermingsinrichting met grote (max. 30mA) of zeer grote (max. 10mA)gevoeligheid. (Boek 1: 8.2.1.b)
Opmerking: Oa slaapkamer , woonkamer

T11 - De contactdozen waarvan de toegekende stroomsterkte maximaal 16A en de toegekende spanning maximaal 250V bedraagt en niet bedoeld zijn voor de voeding van een of meerdere verbruikstoestellen voor een specifiek doel en niet geplaatst zijn in of op schakel- en verdeelborden, beschikken niet of IPXX-D (incl. gemeenschappelijke delen residentieel geheel) (Boek 1: 4.2.2.3/5.3.5.2).
Opmerking: Oa slaapkamer , badkamer

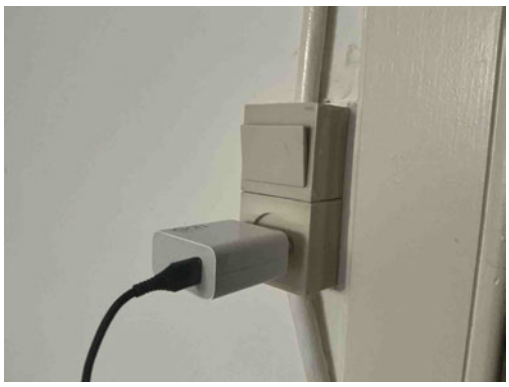
A20 - Er bevindt zich een contactdoos zonder beschermingsgeleider in de elektrische installatie. Deze is niet geplaatst achter een differentieelstroombeschermingsinrichting met grote (max. 30mA) of zeer grote (max. 10mA)gevoeligheid. (Boek 1: 8.2.1.b)
Opmerking: Oa slaapkamer , woonkamer

T11 - De contactdozen waarvan de toegekende stroomsterkte maximaal 16A en de toegekende spanning maximaal 250V bedraagt en niet bedoeld zijn voor de voeding van een of meerdere verbruikstoestellen voor een specifiek doel en niet geplaatst zijn in of op schakel- en verdeelborden, beschikken niet of IPXX-D (incl. gemeenschappelijke delen residentieel geheel) (Boek 1: 4.2.2.3/5.3.5.2).
Opmerking: Oa slaapkamer , badkamer
