Verslag huishoudelijke elektrische installatie op laagspanning en zeer lage spanning

Referentie: **012-20260821-04**	Datum controle: **21/08/2026**
Keurder: **012**

Eigenaar:	[redacted]	EAN-code:	**Onbekend**
Adres installatie:	**Zand 40, 2930 - Brasschaat**	Nummer teller(s):	**8 254 208**
		Distributienetbeheerder installatie:	**Fluvius**

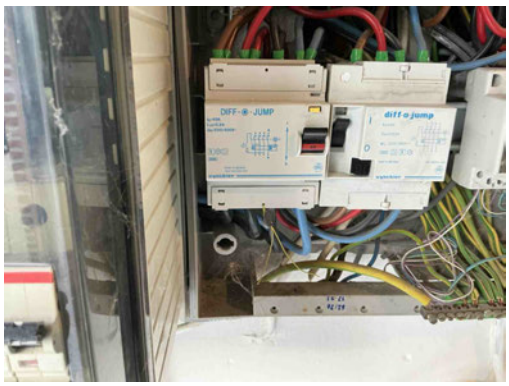
B17 - De voedingsspanning is niet op elk bord vermeld (Boek 1: 3.1.3.3).
Opmerking: Oa verkeerde spanning aangeduid

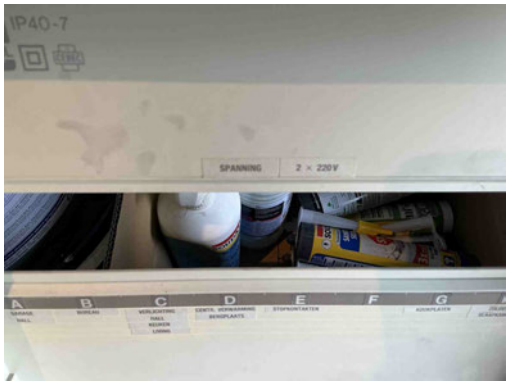
B17 - De voedingsspanning is niet op elk bord vermeld (Boek 1: 3.1.3.3).
Opmerking: Oa verkeerde spanning aangeduid

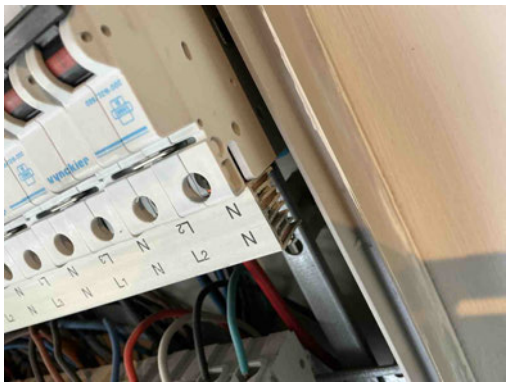
T21 - Het elektrisch materieel is niet geplaats volgens de voorschriften van de fabrikant/ regels van goed vakmanschap . (Boek 1: 1.4.1.3)
Opmerking: Oa vijzen niet afgedekt bord1,kamgeleider niet afgedekt bord 1

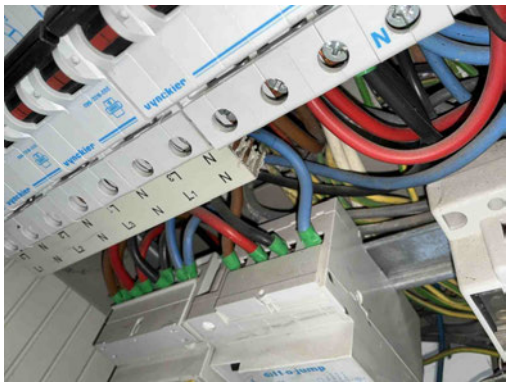
T21 - Het elektrisch materieel is niet geplaats volgens de voorschriften van de fabrikant/ regels van goed vakmanschap . (Boek 1: 1.4.1.3)
Opmerking: Oa vijzen niet afgedekt bord1,kamgeleider niet afgedekt bord 1

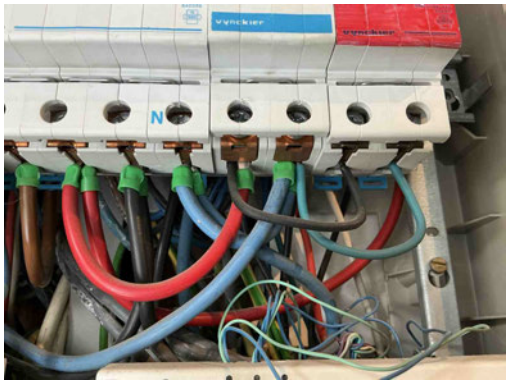
C07 - Stroombanen uitgevoerd door middel van parallel verbonden leidingen hebben niet dezelfde kenmerken zoals type, sectie, lengte, plaatsingswijze (Boek 1: 4.4.3.4).
Opmerking: Oa bord 1

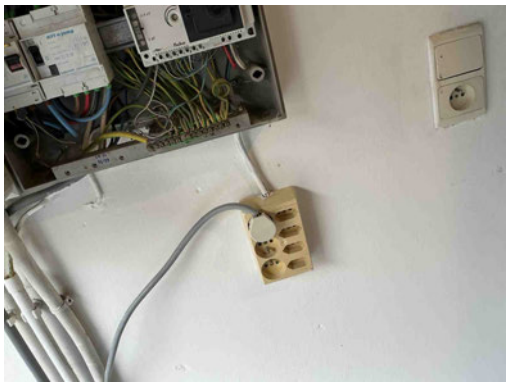
Elektrisch materieel is niet geschikt voor toepassing
Opmerking: Oa garage

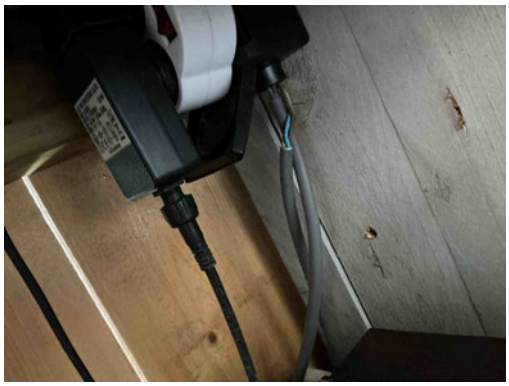
C21 - Het gebruik van geleiders van het type VOB, zonder bijkomende afscherming is niet toegestaan (Boek 1: 5.2.9.6).
Opmerking: Oa garage ,terras boven

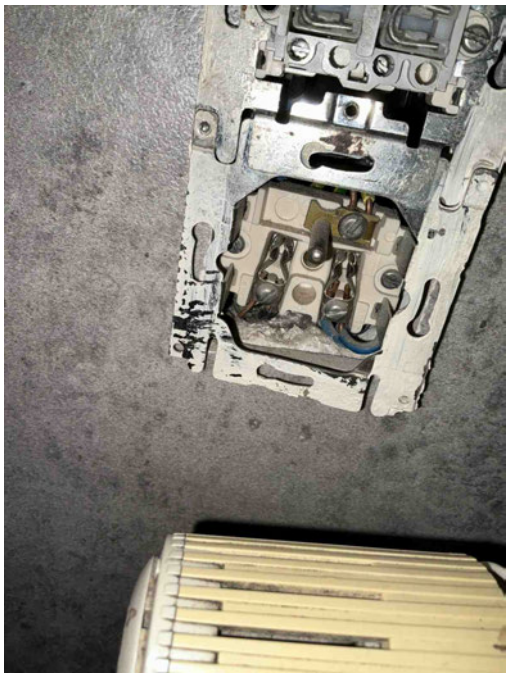
T02 - Gevaar voor rechtstreekse aanraking: genaakbare delen onder spanning (Boek 1: 4.2.2).
Opmerking: Oa slaapkamer GLV
