Asbestinventarisattest

Nachtegaalstraat 6, 2500 Lier

Attestnummer : **20260928-000449.000**
Uitgegeven op : **28.09.2026**
Geldig tot : **28.09.2036**

Niet-asbestveilig

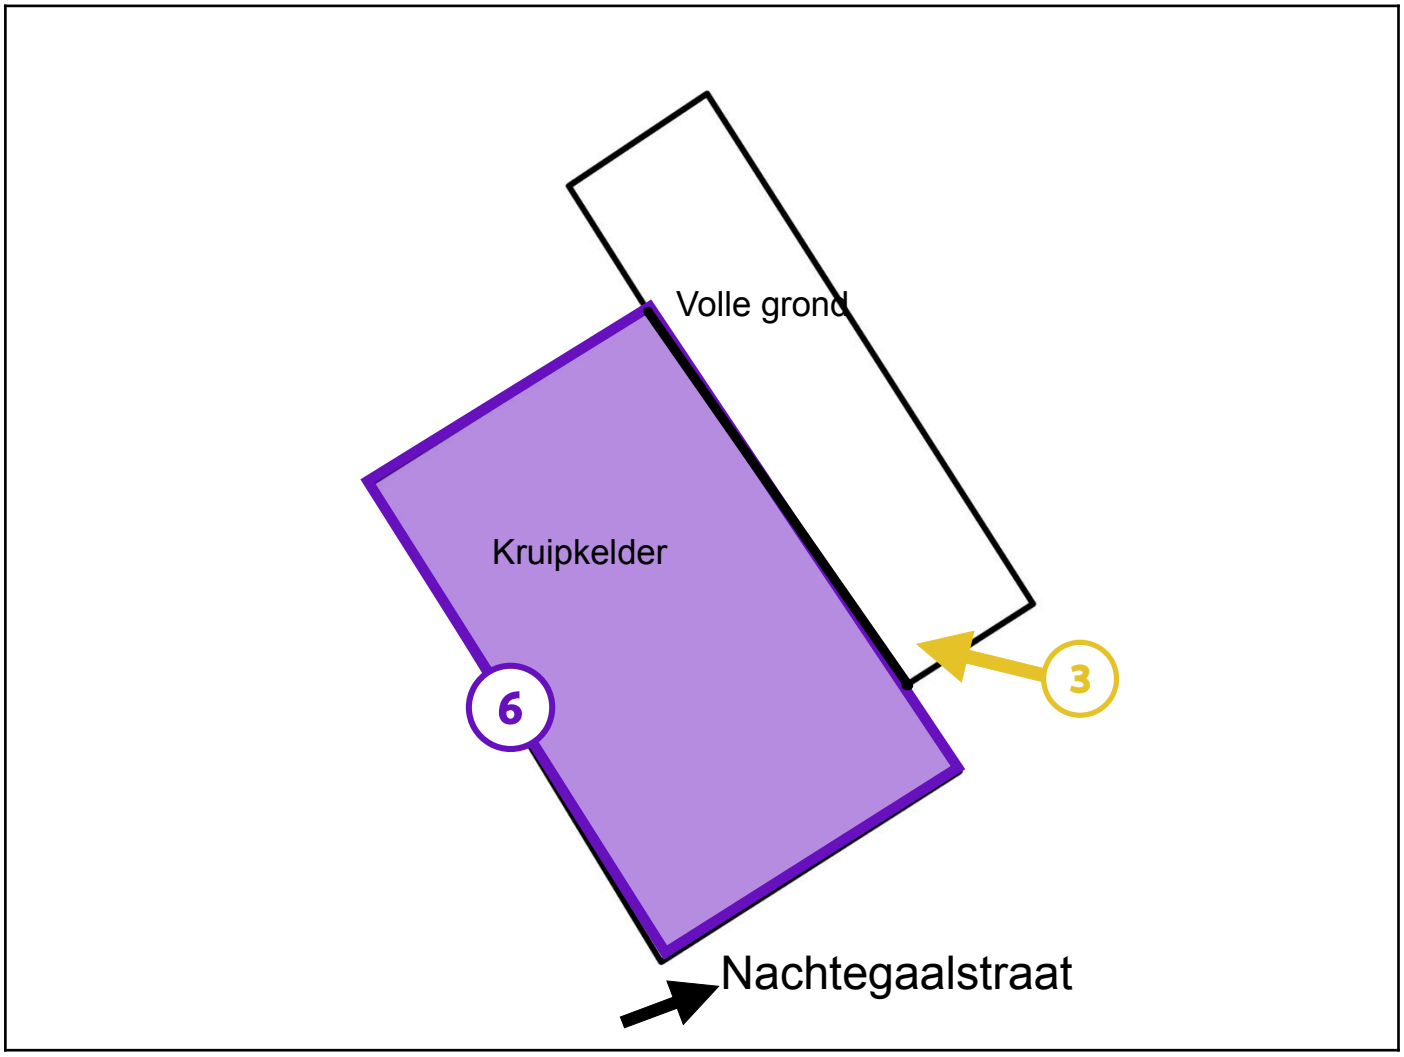
Plan 1.1: Keldering

Beschrijving	Type	Actie
3. Asbestverdachte rioleringsbuis in kruipkelder	Asbestmateriaal	Zorgvuldig beheren
6. Kruipkelder	Beperking	-

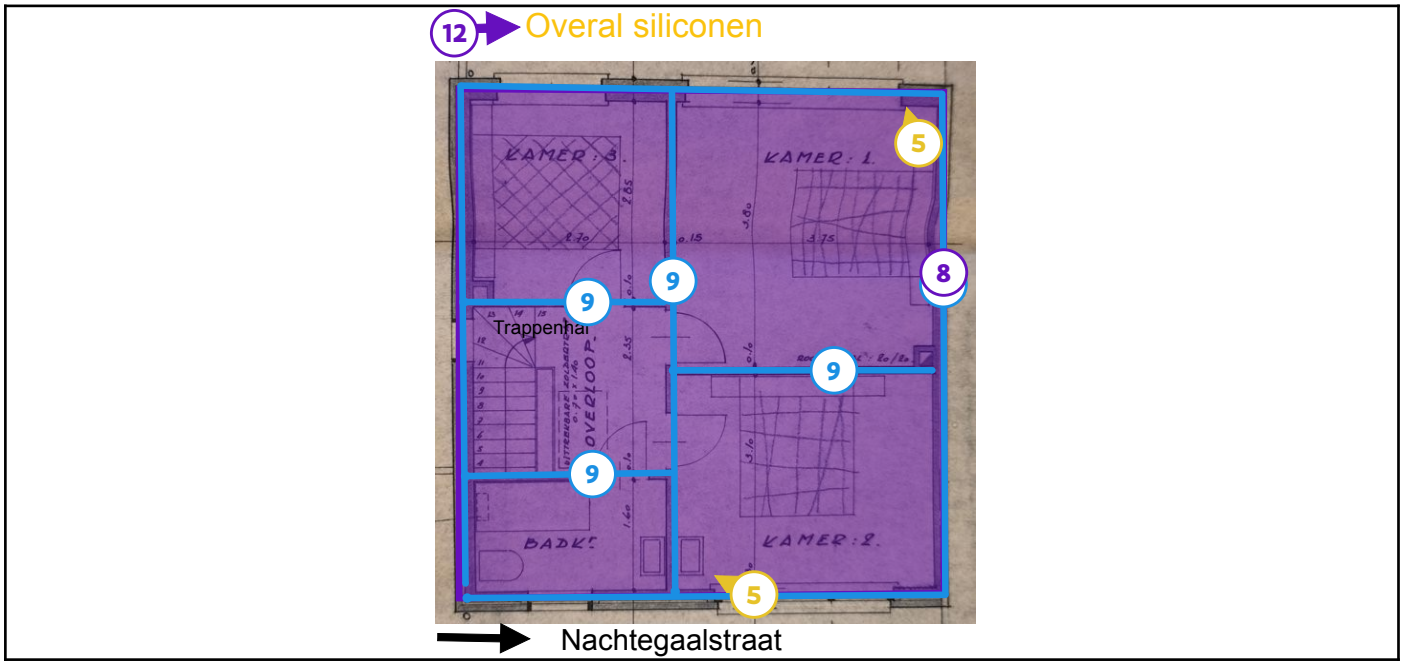
Plan 1.2: Indeling - Gelijkvloers

Beschrijving	Type	Actie
4. Hellend dak (onderdak)	Asbestmateriaal	Zorgvuldig beheren
5. Bakeliet toepassingen	Asbestmateriaal	Zorgvuldig beheren
8. Plafonds uit niet asbestverdacht materiaal	Advies	-
9. Pleisterwerk Wanden	Geen asbest	-
9.1 Code: IEY_01	Mengmonster	-
12. Afdichtingsmateriaal aan schrijnwerk	Overige ruimte of materiaal	-
13. Materialen aan de stookketel	Overige ruimte of materiaal	-

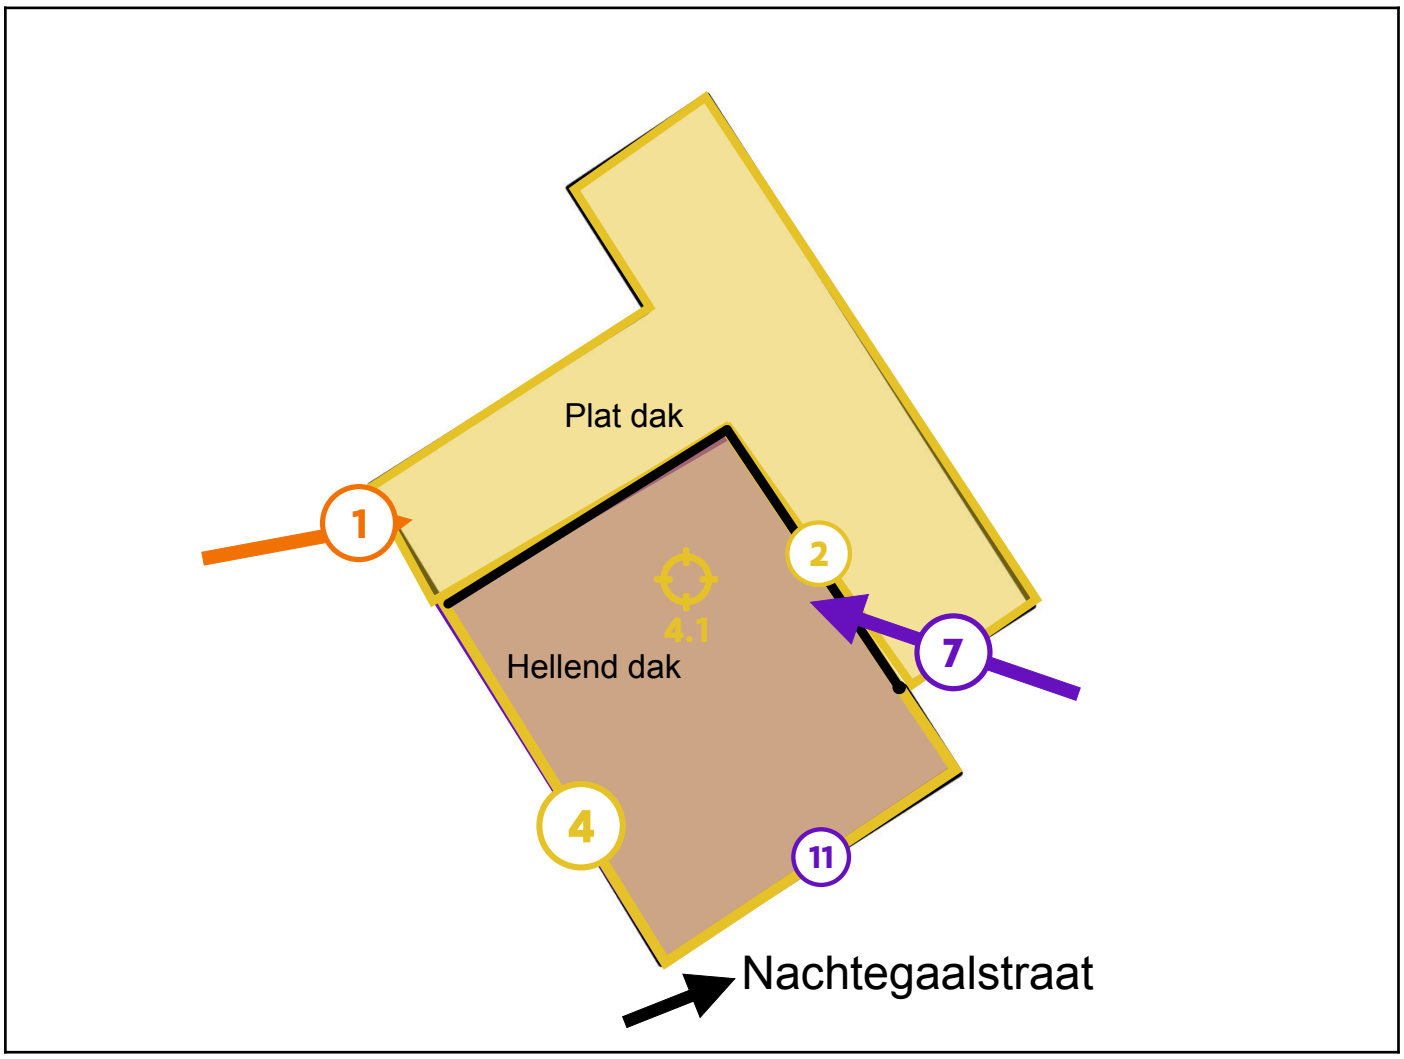
Plan 1.4: Daken

Beschrijving	Type	Actie
1. Rookgasafvoerkanaal	Asbestmateriaal	Verwijderen
2. Roofing plat dak	Asbestmateriaal	Zorgvuldig beheren
4. Hellend dak (onderdak)	Asbestmateriaal	Zorgvuldig beheren
4.1 Code: IEY_03	Puntmonster	-
7. Schoorsteen Dak	Beperking	-
11. Hellend dak - Dakpannen	Overige ruimte of materiaal	-

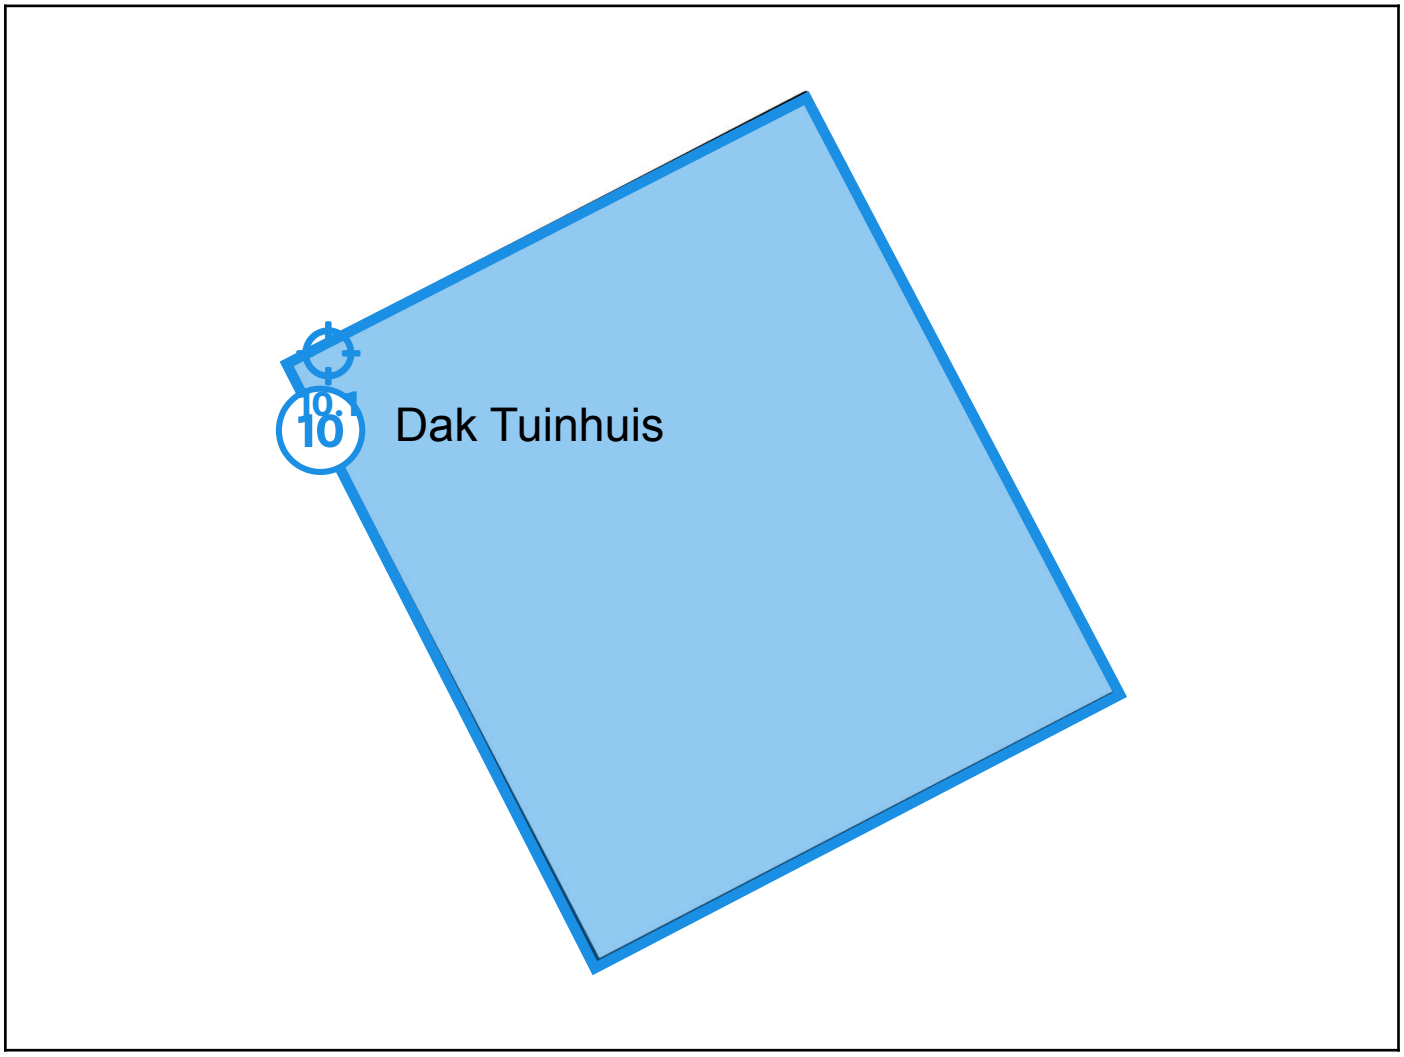
Plan 2.2: Dak Tuinhuis

Beschrijving	Type	Actie
10. Bitumen shingles tuinhuis	Geen asbest	-
10.1 Code: IEY_02	Puntmonster	-

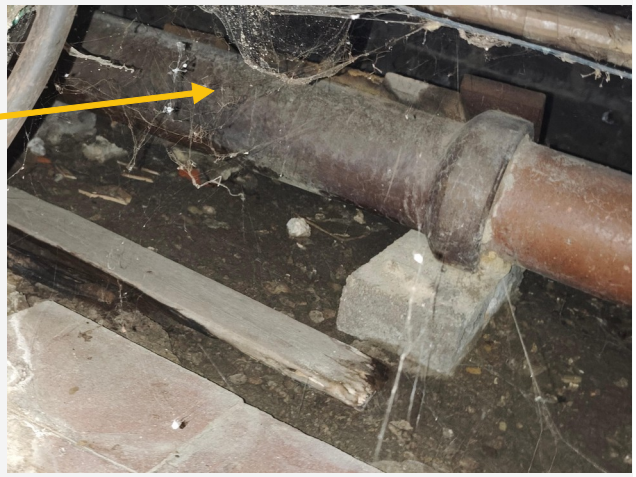
Fiche 3: Asbestverdachte rioleringsbuis in kruipkelder

Het asbestmateriaal valt onder de mijlpaal van 2040.

Eindbeoordeling materiaalrisico	Laag materiaalrisico en/of verlaagde kans op vezelvrijgave

Gebondenheid	Categorie 1: hechtgebonden in oorsprong
Asbestsoort (vezeltype)	Crocidoliet aanwezig
Asbestconcentratie	Laag (< 50%)
Afschermingsgraad van het gehele materiaal	Geheel of deels vrij aan de binnenlucht, maar geen contact met binnenluchtstromen
Toestand van het materiaal	Onbeschadigd, niet verweerd

Beschrijving	Asbestverdachte rioleringsbuis in kruipkelder
Omgeving	Binnen
Primaire drager	Sanitaire infrastructuur en uitrusting (toe- en afvoer)
Asbestmateriaal	Buis, koker, leiding, pijp, doorvoer
Bindmiddel van asbestmateriaal	Cement
Gebondenheid op basis van bindmiddel	Hecht
Hoeveelheid (lengte - omtrek - dikte - aantal)	• 1,50 m - 30,00 cm - 2,00 cm - 1 stuk
Totaal volume	0,009 m^3
Eenvoudig bereikbaar	Ja
Bevestigingswijze	• Geklemd
Identificatiemethode	De asbestdeskundige beoordeelt het materiaal als asbestverdacht en dus asbesthoudend, en dit zonder monstername. Motivatie: Er is een onderzoeksbeperking die monstername verhindert; De ruimte heeft een hoogte die lager is dan 1,50 meter.
Destructieve handeling voor identificatie	Nee
Opmerking	Monstername is niet mogelijk aangezien de rioleringsbuis in de kruipkelder is.

Zorgvuldig beheren

- Zorg voor een veilig beheer. Vermijd het beschadigen van het asbestmateriaal. Controleer de toestand jaarlijks op wijzigingen.
- Voer bijkomende staalname(s) uit.

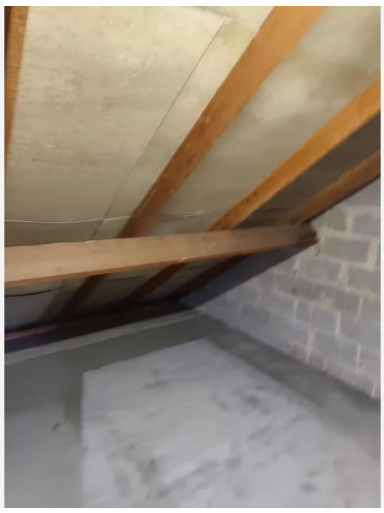
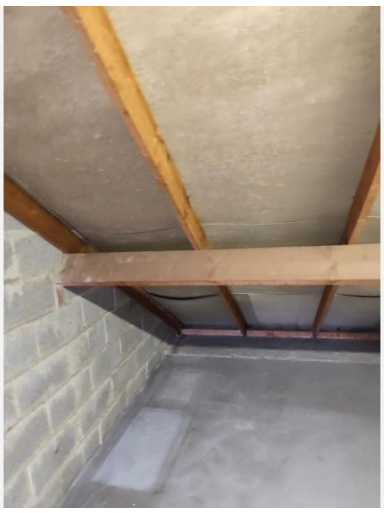
Fiche 4: Hellend dak (onderdak)

Het asbestmateriaal valt onder de mijlpaal van 2040.

Eindbeoordeling materiaalrisico	Laag materiaalrisico en/of verlaagde kans op vezelvrijgave

Gebondenheid	Categorie 1: hechtgebonden in oorsprong
Asbestsoort (vezeltype)	Alleen chrysotiel aanwezig
Asbestconcentratie	Laag (< 50%)
Afschermingsgraad van het gehele materiaal	Geheel of deels vrij aan de binnenlucht, maar geen contact met binnenluchtstromen
Toestand van het materiaal	Licht beschadigd, licht verweerd. Intacte calciumsilicaatplaat of materiaal met categorie 3-gebondenheid

#	Type	Referentie	Resultaat
4.1	Puntmonster	IEY_03	Chrysotiel

Beschrijving	Hellend dak (onderdak)
Omgeving	Binnen
Primaire drager	Schuin dak
Asbestmateriaal	Plaat, paneel, tablet - Type Menuiserite
Bindmiddel van asbestmateriaal	Cement
Gebondenheid op basis van bindmiddel	Hecht
Hoeveelheid (oppervlakte - dikte - aantal)	• 100,00 m^2 - 1,00 cm - 1 stuk
Totaal volume	1,00 m^3
Eenvoudig bereikbaar	Ja
Bevestigingswijze	• Genageld, geniet
Identificatiemethode	Een monstername door de asbestdeskundige met laboanalyse door een asbestlabo.
Destructieve handeling voor identificatie	Nee
Opmerking	De onderkant van de trap op het gelijkvloers is ook bedekt met dezelfde menuiserite-platen.

Zorgvuldig beheren

- Zorg voor een veilig beheer. Vermijd het beschadigen van het asbestmateriaal. Controleer de toestand jaarlijks op wijzigingen.

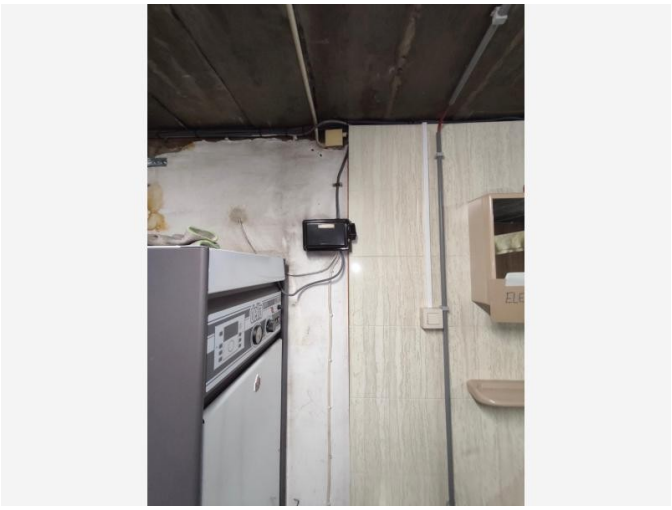
Fiche 5: Bakeliet toepassingen

Het asbestmateriaal valt onder de mijlpaal van 2040.

Eindbeoordeling materiaalrisico	Laag materiaalrisico en/of verlaagde kans op vezelvrijgave

Gebondenheid	Categorie 1: hechtgebonden in oorsprong
Asbestsoort (vezeltype)	Crocidoliet aanwezig
Asbestconcentratie	Laag (< 50%)
Afschermingsgraad van het gehele materiaal	Geheel of deels vrij aan de binnenlucht, maar geen contact met binnenluchtstromen
Toestand van het materiaal	Onbeschadigd, niet verweerd

Beschrijving	Bakeliet toepassingen
Omgeving	Binnen
Primaire drager	Communicatie en elektrische infrastructuur en uitrusting
Asbestmateriaal	Plaat, paneel, tablet - Type Bakeliet
Bindmiddel van asbestmateriaal	Kunststof of -hars
Gebondenheid op basis van bindmiddel	Hecht
Hoeveelheid (oppervlakte - dikte - aantal)	• 0,20 m^2 - 2,00 cm - 6 stuks
Totaal volume	0,024 m^3
Eenvoudig bereikbaar	Ja
Bevestigingswijze	• Geschroefd
Identificatiemethode	De asbestdeskundige beoordeelt het materiaal als asbestverdacht en dus asbesthoudend, en dit zonder monstername. Motivatie: De monstername brengt andere schade aan dan schade die inherent is aan de monstername.
Destructieve handeling voor identificatie	Nee
Opmerking	Als deskundige hebben wij geverifieerd dat het materiaal inderdaad bakeliet betreft en geen harde PVC. Bakeliet wordt door ons beschouwd als een asbestverdachte toepassing, aangezien het in veel gevallen asbesthoudend is. We hebben echter geen staalname uitgevoerd om de functionaliteit van de stopcontacten/radiatorkranen niet in gevaar te brengen.

Zorgvuldig beheren

- Zorg voor een veilig beheer. Vermijd het beschadigen van het asbestmateriaal. Controleer de toestand jaarlijks op wijzigingen.
- Voer bijkomende staalname(s) uit.

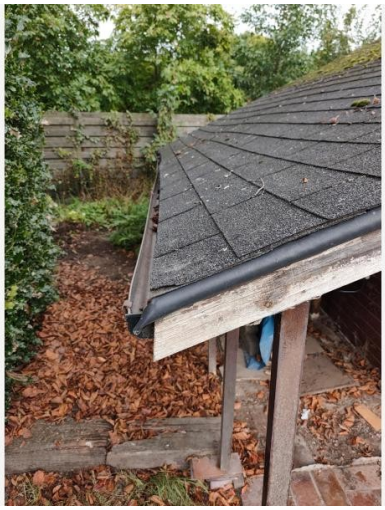
Fiche 10: Bitumen shingles tuinhuis

Geen asbest

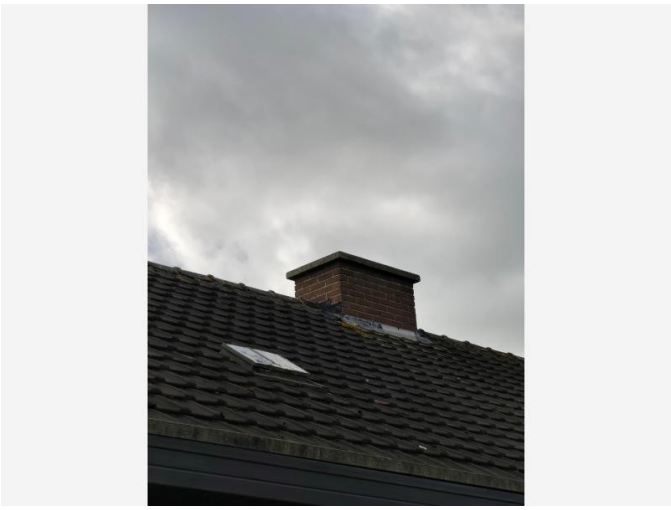
Beschrijving	Notitie	Terug te vinden op plannen
Fiche 11: Hellend dak - Dakpannen	Keramische dakpannen zijn niet asbestverdacht.	Plan 1.4: Daken
Fiche 12: Afdichtingsmateriaal aan schrijnwerk	De afdichting betreft siliconen en is derhalve niet asbestverdacht.	Plan 1.2: Indeling - Gelijkvloers Plan 1.3: Indeling - 1e
Fiche 13: Materialen aan de stookketel	De materialen aan de stookketel zijn niet asbestverdacht (metaal, textielkoord).	Plan 1.2: Indeling - Gelijkvloers
