Asbestinventarisattest

Zagerijstraat 52/201, 2500 Lier

Attestnummer : **20261001-000245.000**
Uitgegeven op : **01.10.2026**
Geldig tot : **Onbeperkt** (tenzij de toestand wijzigt)

Asbestveilig (maar mogelijk niet asbestvrij)

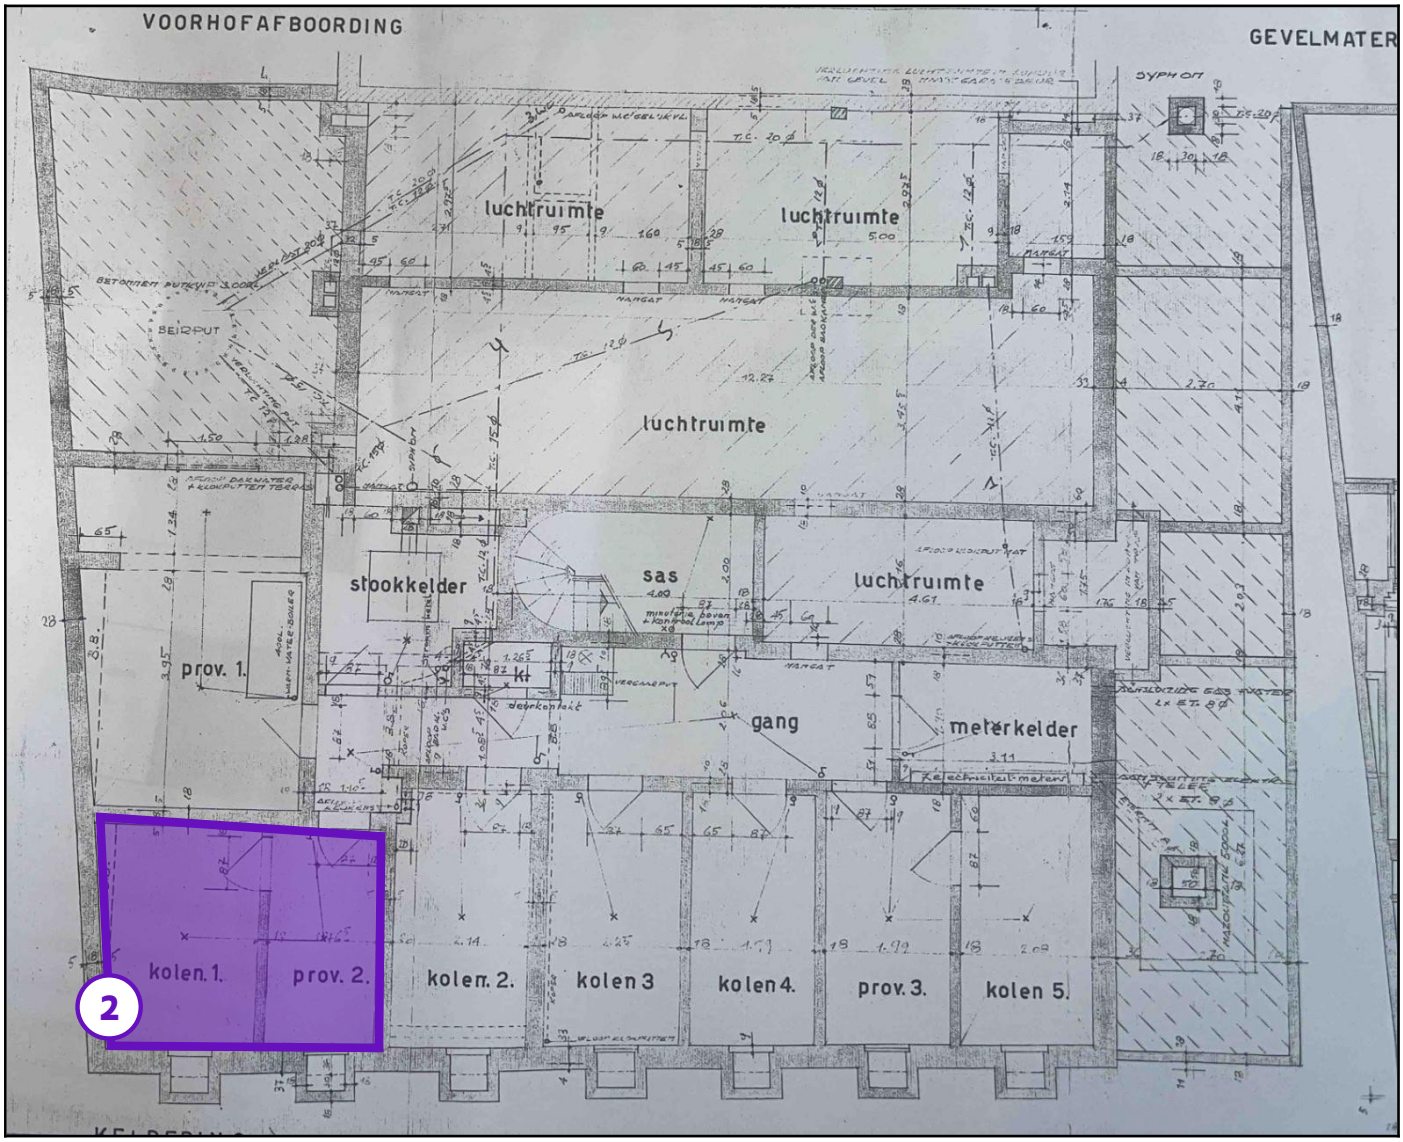
Plan 1.1: Kelder -1

Beschrijving	Type	Actie
2. Privatieve kelderberging	Advies	-

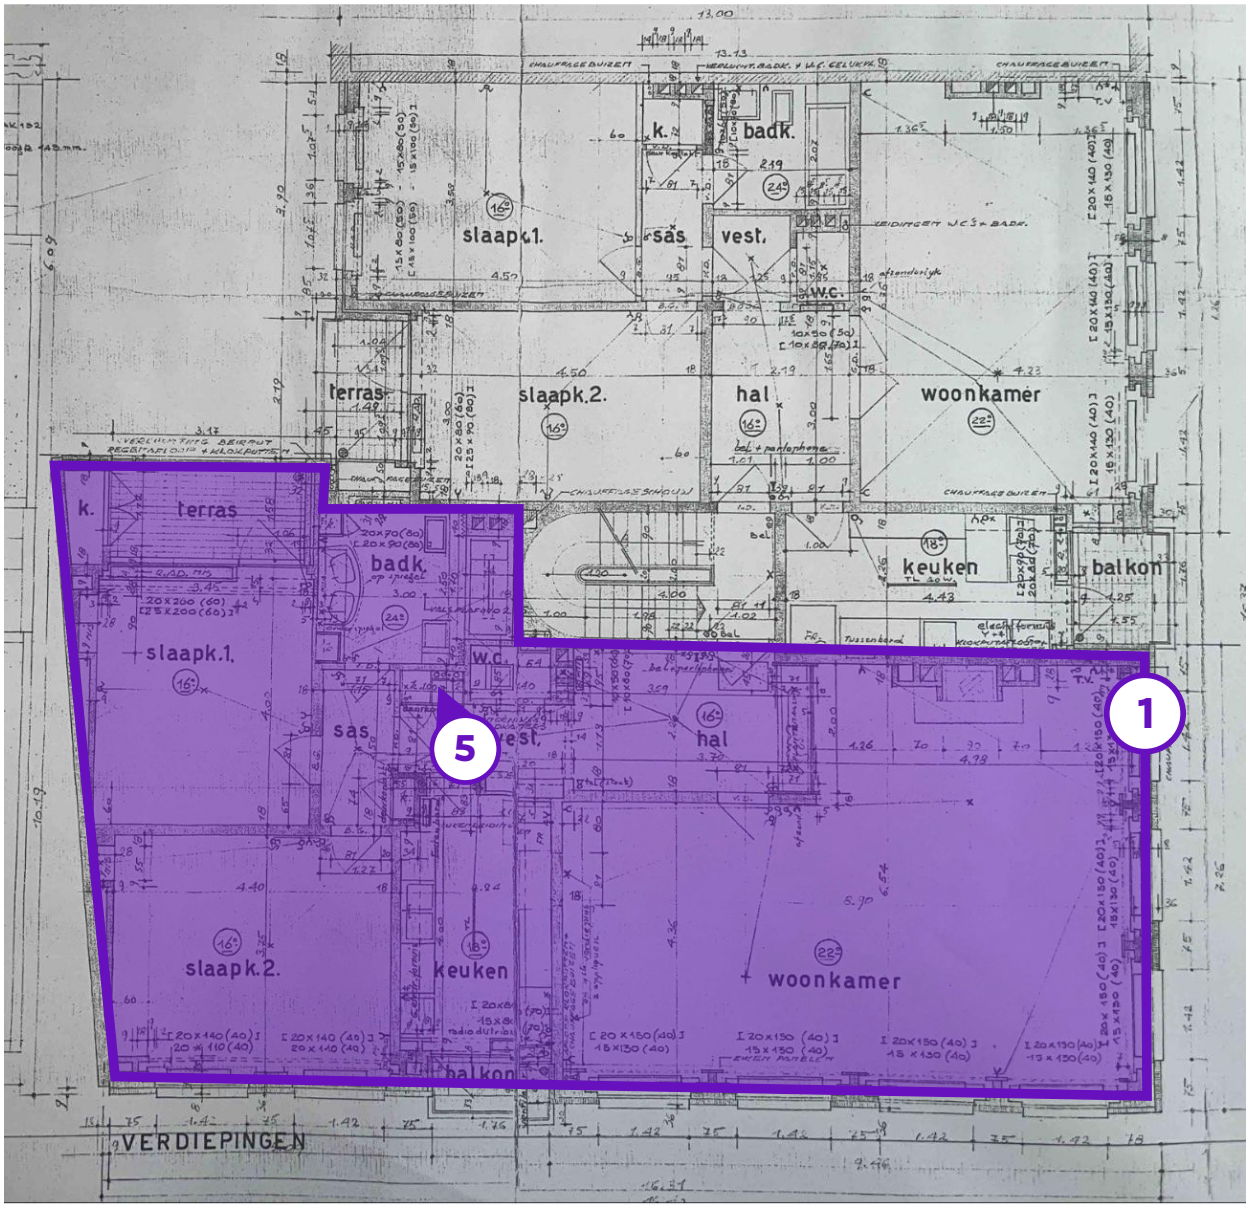
Plan 1.2: Appartement +2

Beschrijving	Type	Actie
1. Totaalrenovatie	Advies	-
5. Stookketel	Overige ruimte of materiaal	-

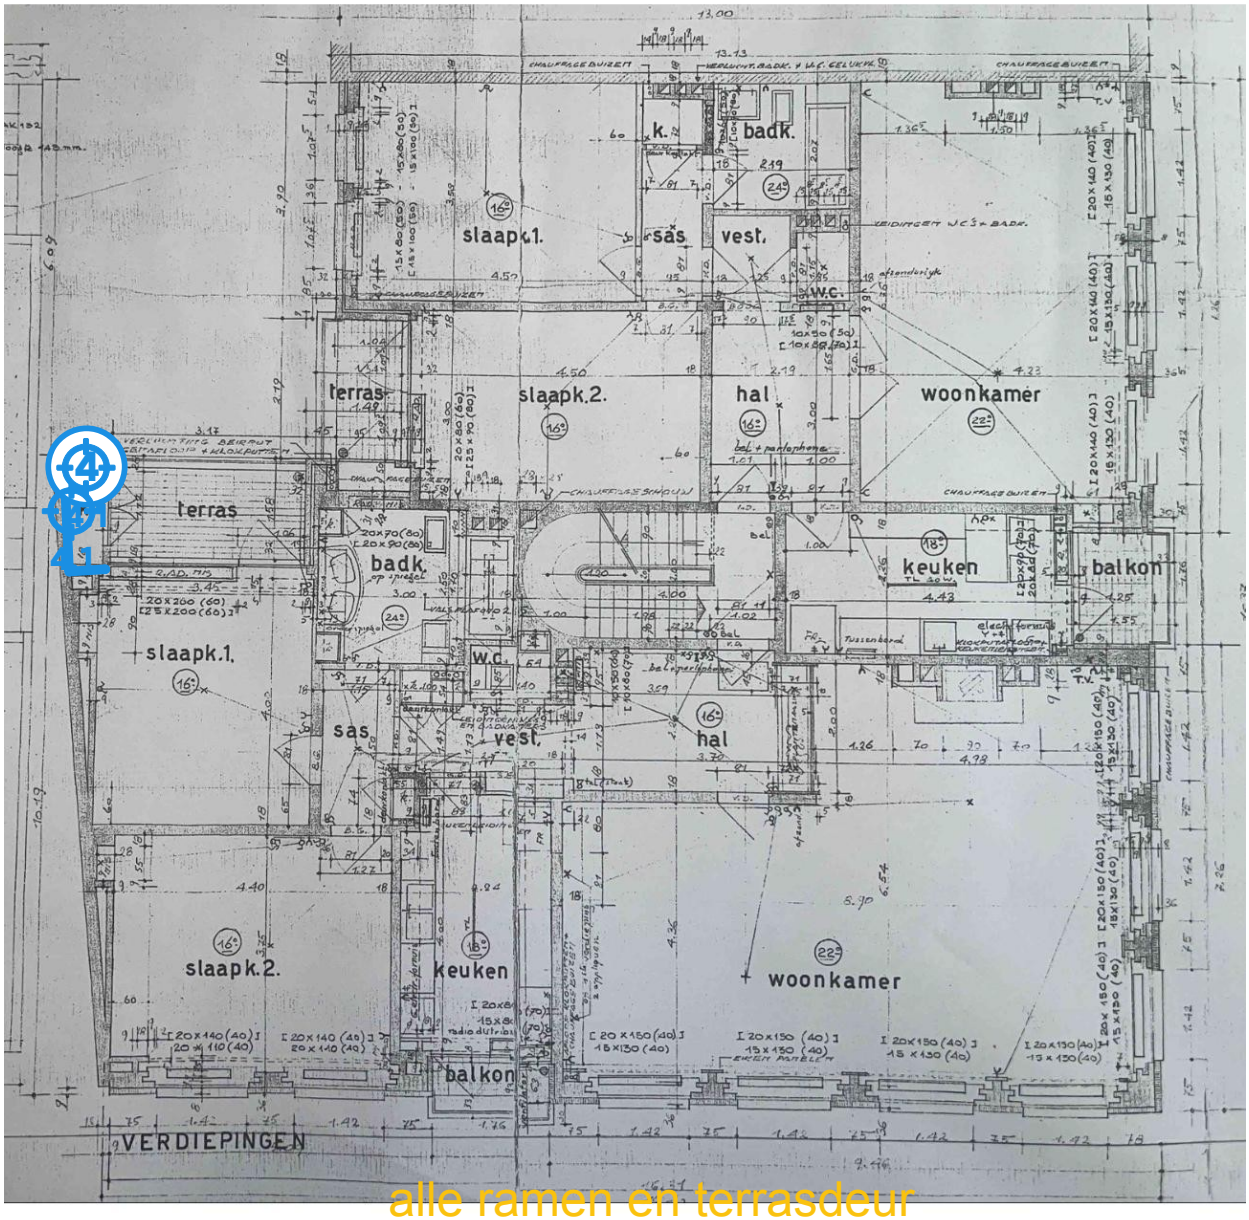
Plan 1.4: Appartement +2 (muren)

Beschrijving	Type	Actie
3. Pleisterwerk	Geen asbest	-
4. Cementering terrasberging	Geen asbest	-
4.1 Code: #1 Cementering terrasberging	Mengmonster	-
6. Afdichtingsmateriaal aan schrijnwerk	Overige ruimte of materiaal	-

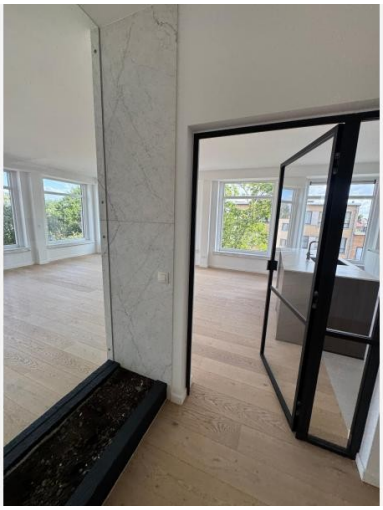
Fiche 1: Totaalrenovatie

Het gehele gebouw werd recentelijk gerenoveerd: nieuwe vloeren, leidingen, ramen, keuken..; asbestverdachte toepassingen werden verwijderd

Basis voor advies	De asbestdeskundige beoordeelt het materiaal als niet-asbestverdacht.

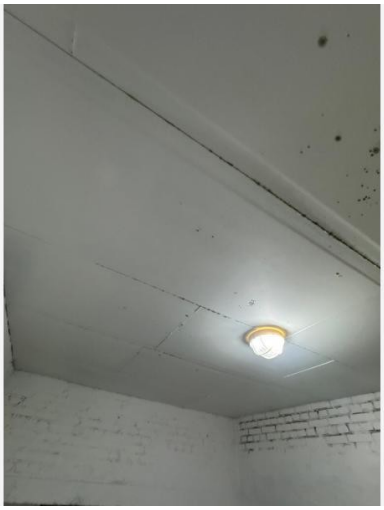
Fiche 2: Privatieve kelderberging

Geen asbestverdachte toepassingen aangetroffen in de privatieve kelderberging toebehorende aan het appartement

Basis voor advies	De asbestdeskundige beoordeelt het materiaal als niet-asbestverdacht.

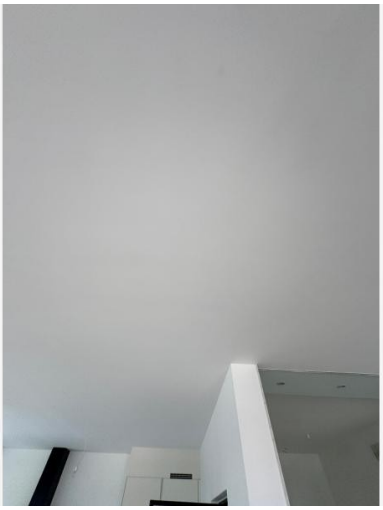
Fiche 3: Pleisterwerk

Geen asbest

Beschrijving	Pleisterwerk
Omgeving	Binnen
Primaire drager	Binnenwand
Bindmiddel van materiaal	Gips - kalk
Gebondenheid op basis van bindmiddel	Niet-hechtgebonden
Hoeveelheid (oppervlakte - dikte - aantal)	• 75,00 m^2 - 1,00 cm - 1 stuk
Totaal volume	0,75 m^3
Identificatiemethode	De asbestdeskundige gebruikt een bestaande laboanalyse als bewijsdocument met bevestiging door vaststelling en expertise.
Destructieve handeling voor identificatie	Nee
Opmerking	De appartementen werden volledig gerenoveerd, nieuwe muren werden geplaatst, er werd opnieuw bepleisterd. Het origineel pleisterwerk werd destijds bij het opmaken van de originele asbest attesten negatief getest op asbest.

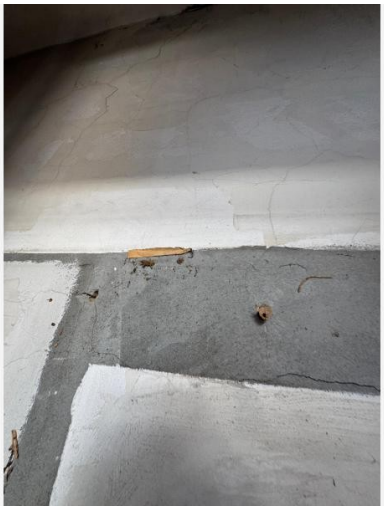
Fiche 4: Cementering terrasberging

Geen asbest

#	Type	Referentie	Resultaat
4.1	Mengmonster	#1 Cementering terrasberging	Geen asbest

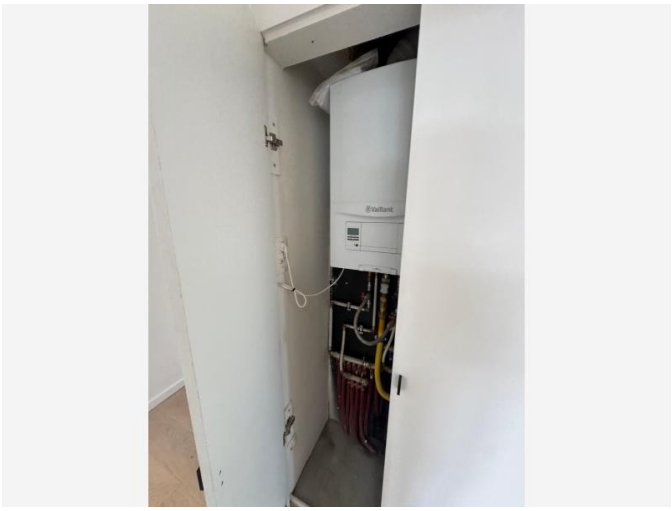
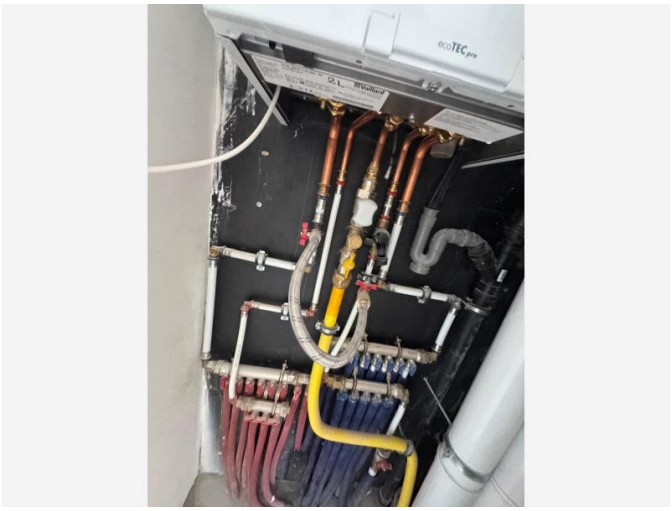
Beschrijving	Notitie	Terug te vinden op plannen
Fiche 5: Stookketel	Geen asbestverdachte toepassingen aan of rond de ketel aangetroffen; ketel is bovendien recent; model: Vaillant Ecotec Pro	Plan 1.2: Appartement +2
Fiche 6: Afdichtingsmateriaal aan schrijnwerk	Zowel tussen frame en glas als tussen frame en gevel; betreft nieuwe ramen	Plan 1.4: Appartement +2 (muren)
