Asbestinventarisattest

Van Stralenstraat 90, 2060 Antwerpen
Gemeenschappelijke delen

Attestnummer : **20230131-000190.000**
Uitgegeven op : **31.01.2023**
Geldig tot : **31.01.2033**

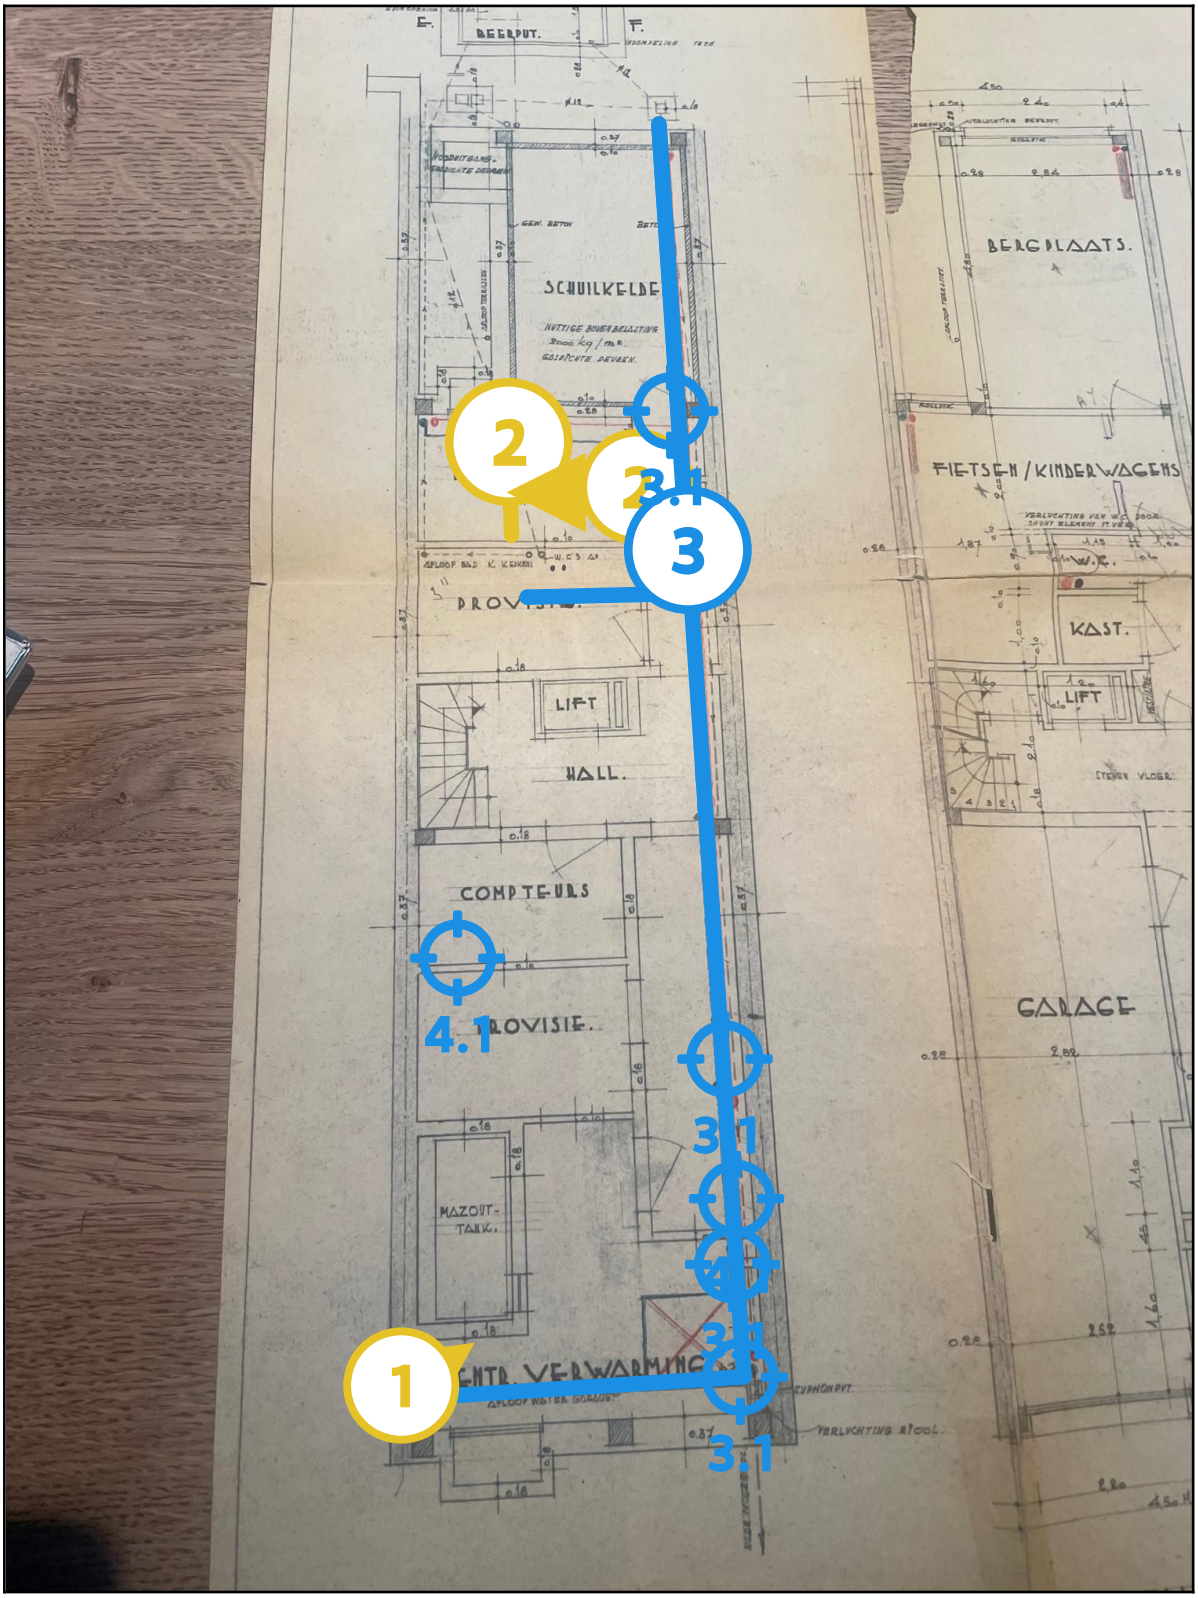
Plan 1.1: kelder

1. Zekeringen en asbestplaat	Asbestmateriaal	Zorgvuldig beheren
2. Buis asbestcement	Asbestmateriaal	Zorgvuldig beheren
3. Isolatie leidingen kelder	Geen asbest	-
3.1 Code: Ms01	Mengmonster	-
4. Pleisterwerk muren kelder	Geen asbest	-
4.1 Code: Ms03	Mengmonster	-

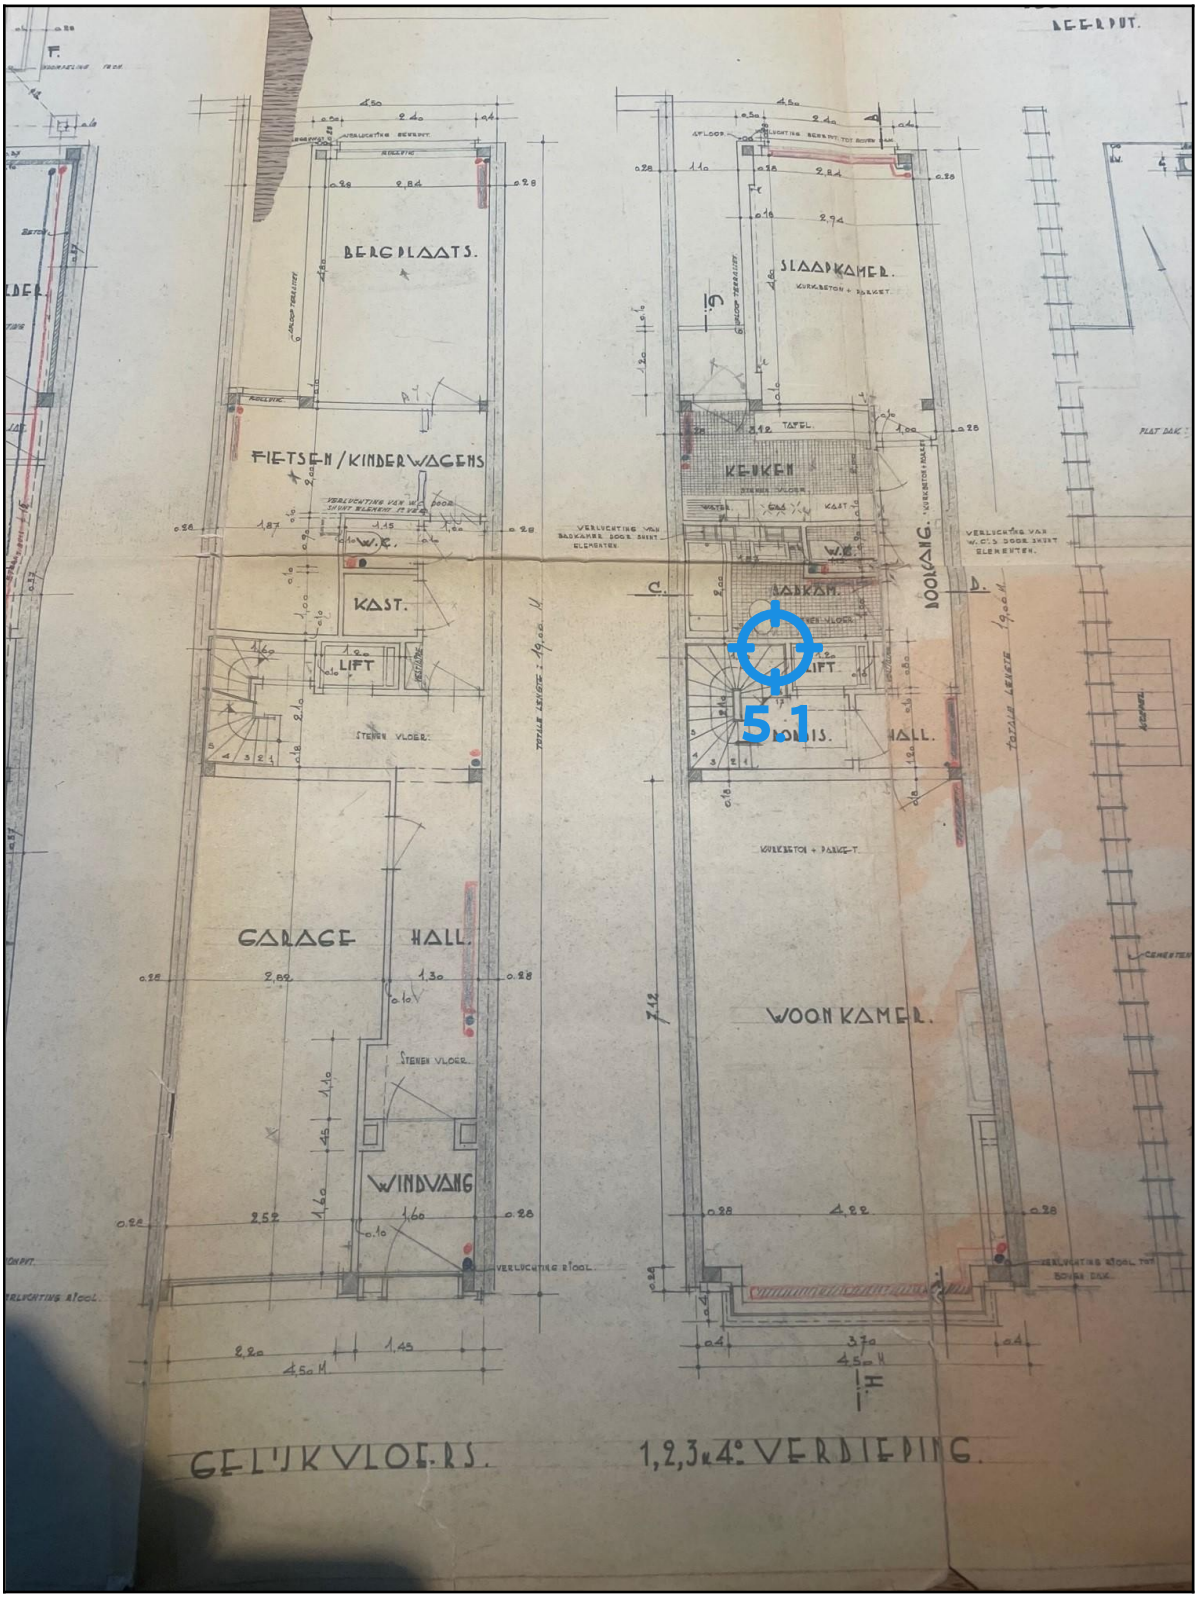
Plan 1.2: GLV + 1,2,3 & 4

5. Pleisterwerk muren	Geen asbest	-
5.1 Code: Ms04	Mengmonster	-

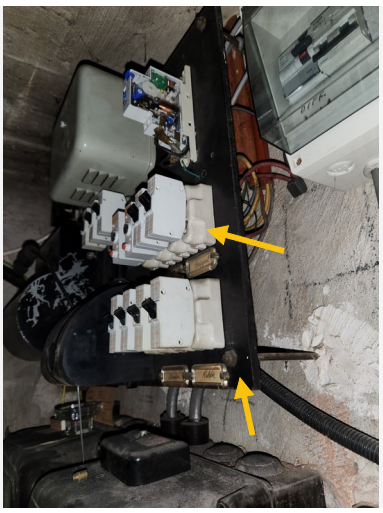
Fiche 1: Zekeringen en asbestplaat

Asbestmateriaal

Het asbestmateriaal valt onder de mijlpaal van 2040.

Eindbeoordeling materiaalrisico	Laag materiaalrisico en/of verlaagde kans op vezelvrijgave

Beschrijving	Zekeringen en asbestplaat
Omgeving	Binnen
Primaire drager	Binnenwand
Asbestmateriaal	Plaat, paneel, tablet - Generiek
Bindmiddel van asbestmateriaal	Cement
Gebondenheid op basis van bindmiddel	Hecht
Hoeveelheid (oppervlakte - dikte - aantal)	• 0,50 m^2 - 0,50 cm - 1 stuk
Totaal volume	0,003 m^3
Eenvoudig bereikbaar	Ja
Bevestigingswijze	• Geschroefd
Identificatiemethode	Vaststelling zonder monstername

- Zorg voor een veilig beheer. Vermijd het beschadigen van het asbestmateriaal. Controleer de toestand jaarlijks op wijzigingen.
- Voer bijkomende staalname(s) uit.

- Eenvoudige handelingen: mag via doe-het-zelf of door werknemer(s) met opleidingsattest eenvoudige handelingen
  Kan eenvoudig zonder breken of slijpen worden verwijderd. Eerst bevochtigen na afschakelen van het elektriciteitsnetwerk. volg de regels van verwijdering goed op.

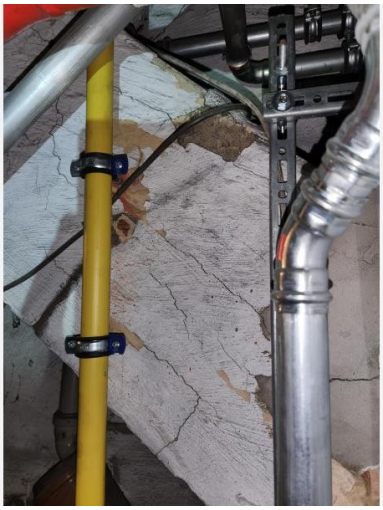
Fiche 4: Pleisterwerk muren kelder

Geen asbest

#	Type	Referentie	Resultaat
4.1	Mengmonster	Ms03	Geen asbest

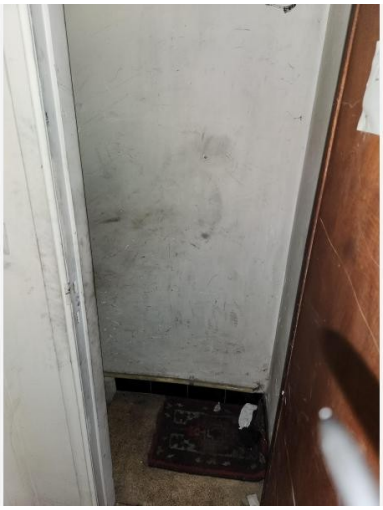
Fiche 5: Pleisterwerk muren

Geen asbest

#	Type	Referentie	Resultaat
5.1	Mengmonster	Ms04	Geen asbest
