Verslag huishoudelijke elektrische installatie op laagspanning en zeer lage spanning

Referentie: **012-20261102-04**	Datum controle: **02/11/2026**
Keurder: **012**

Eigenaar:	**Onbekend**	EAN-code:	**541448820044898241**
Adres installatie:	**Torenstraat 4 bus 2VR, 2160 - Wommelgem**	Nummer teller(s):	**1LGZ0477227670**
		Distributienetbeheerder installatie:	**Fluvius**
Datum uitvoering installatie:	☐ Vóór 01/10/1981 ☑ Tussen 01/10/1981 en 01/06/2020 ☐ Vanaf 01/06/2020		
Type:	☑ Wooneenheid ☐ Niet-huishoudelijk ☐ PV ☐ Batterij ☐ Laadpaal

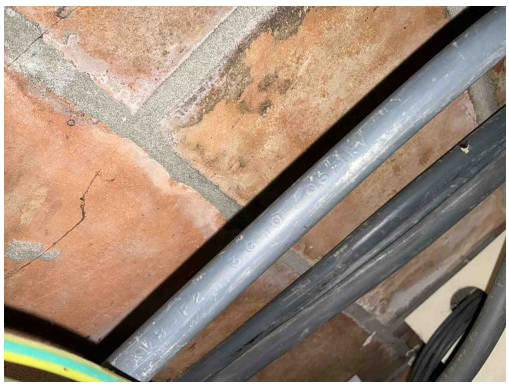
B35 - Er bevindt zich een geel-groene geleider in de meterbord verbinding aan de oorsprong van de installatie en deze is niet beveiligt tegen onrechtstreekse aanraking d.m.v. een differentieelstroominrichting van maximum 300 mA geplaatst in het begin van de elektrische installatie van een residentieel geheel (incl. in de gemeenschappelijke delen) (Boek 1: 1.5, 4.2.4.3, 4.2.4.4+ SYNERGRID C1/107).
Opmerking: Oa meterbord verbinding

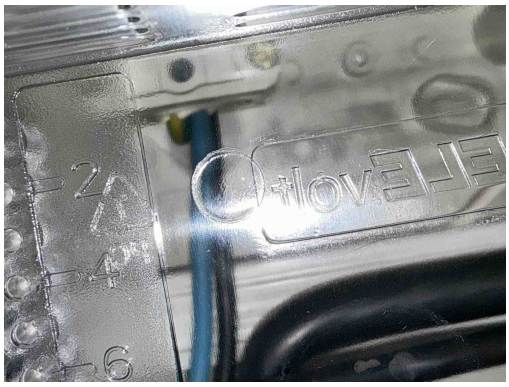
B35 - Er bevindt zich een geel-groene geleider in de meterbord verbinding aan de oorsprong van de installatie en deze is niet beveiligt tegen onrechtstreekse aanraking d.m.v. een differentieelstroominrichting van maximum 300 mA geplaatst in het begin van de elektrische installatie van een residentieel geheel (incl. in de gemeenschappelijke delen) (Boek 1: 1.5, 4.2.4.3, 4.2.4.4+ SYNERGRID C1/107).
Opmerking: Oa meterbord verbinding
