Asbestinventarisattest

Lakborslei 364/301, 2100 Antwerpen

Attestnummer : **20251009-000270.000**
Uitgegeven op : **09.10.2025**
Geldig tot : **Onbeperkt** (tenzij de toestand wijzigt)

Asbestveilig (maar mogelijk niet asbestvrij)

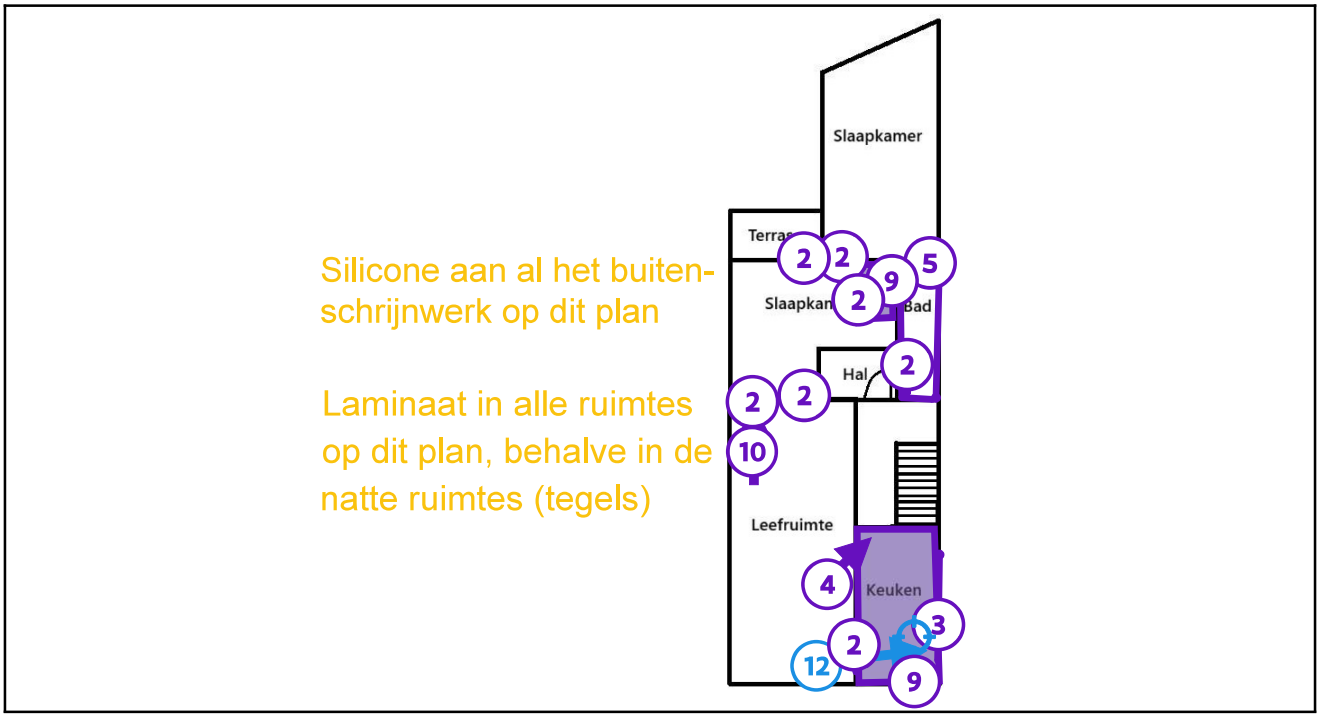
Plan 1.1: Plan appartement

Beschrijving	Type	Actie
1. Silicone buitenschrijnwerk	Advies	-
2. Deurdorpels en tablet op schouw in natuursteen	Advies	-
3. Tegellijm achter keramische wandtegels	Advies	-
4. CV-ketel van 2020	Advies	-
5. Tegellijm achter faience wandtegels	Advies	-
8. Vloerbekleding	Advies	-
9. Vloerzeil (niet asbestverdacht)	Advies	-
10. Schouw	Advies	-
12. Anti-dreun matje spoelbak keuken	Geen asbest	-
12.1 Code: LAK3	Puntmonster	-

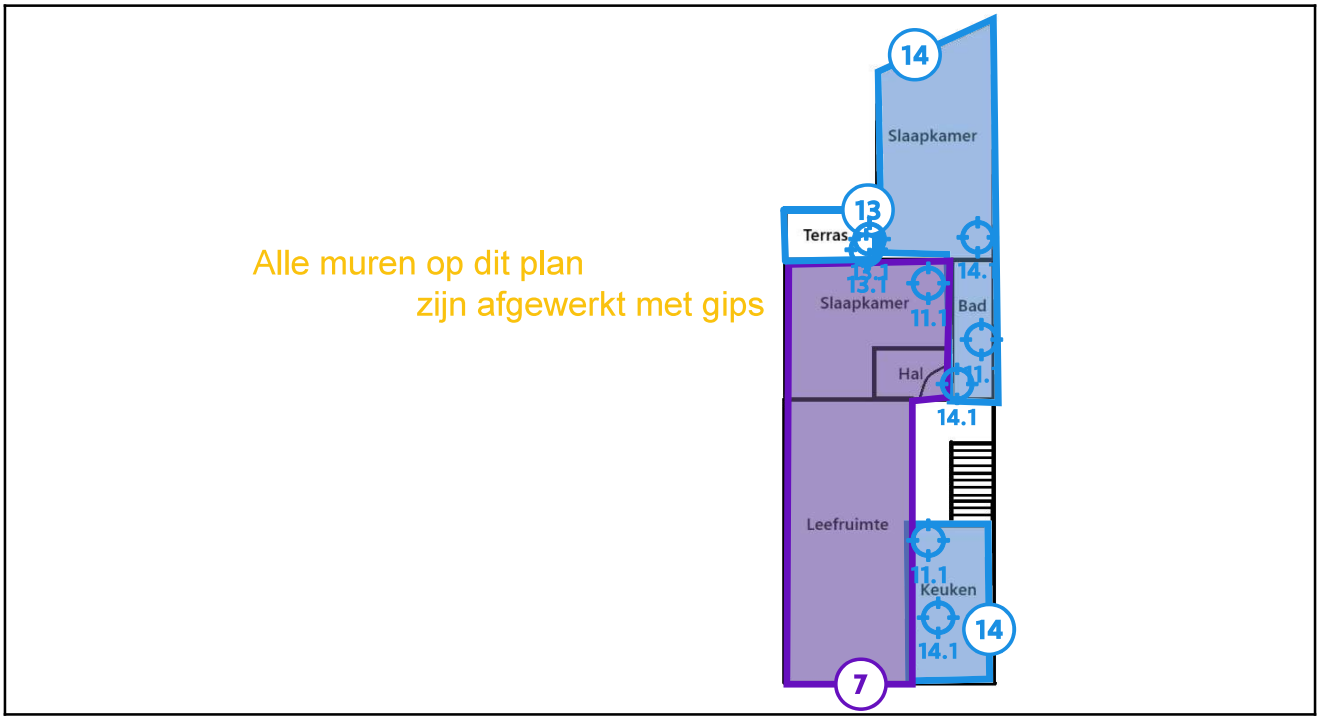
Plan 1.2: Plan afwerklaag

Beschrijving	Type	Actie
7. Plafonds in gipsplaten	Advies	-
11. Afwerklaag muren in gips	Geen asbest	-
11.1 Code: LAK1	Mengmonster	-
13. Afwerklaag muren in cement	Geen asbest	-
13.1 Code: LAK	Mengmonster	-
14. Afwerklaag plafonds in gips	Geen asbest	-
14.1 Code: LAK2	Mengmonster	-

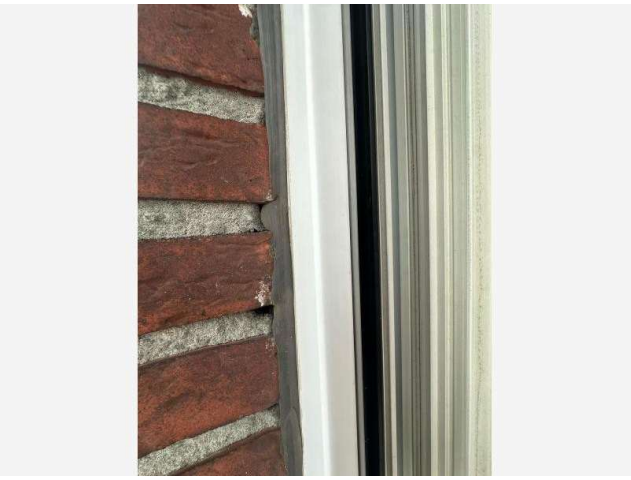
Fiche 1: Silicone buitenschrijnwerk

Het buitenschrijnwerk is afgekit met silicone. Dit is niet asbestverdacht.

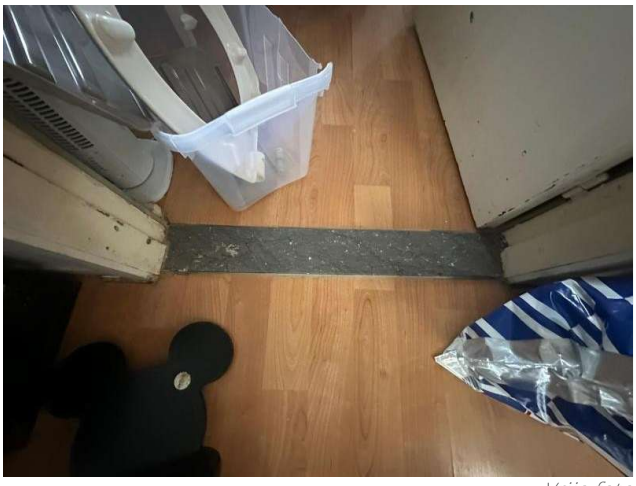
Fiche 2: Deurdorpels en tablet op schouw in natuursteen

De deurdorpels en de afkerking van de schouw zijn in natuursteen. Dit is niet asbestverdacht. Ze voelen koud aan, vertonen geen vezels en er zitten fossielen in.

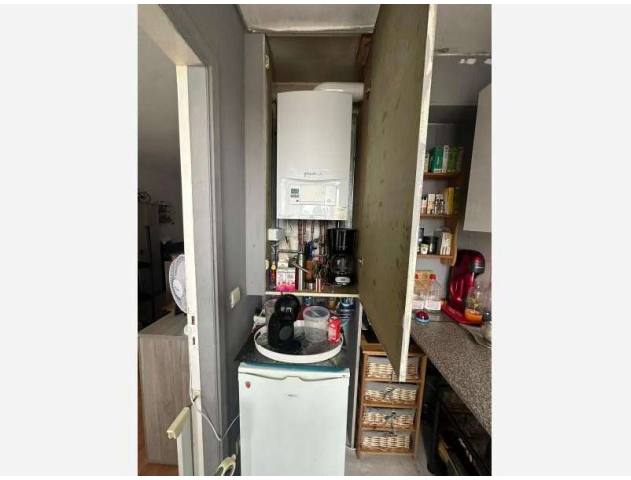
Fiche 4: CV-ketel van 2020

De CV-ketel dateert van 2020. Dit is niet asbestverdacht.

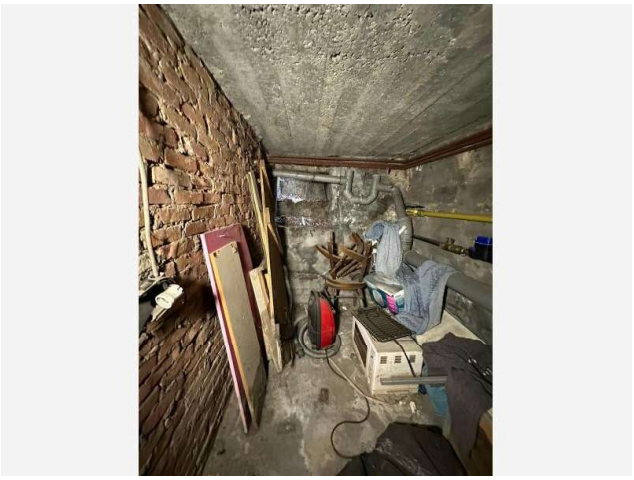
Fiche 6: Kelderberging

Er bevinden zich geen asbesthoudende materialen in de kelderberging.

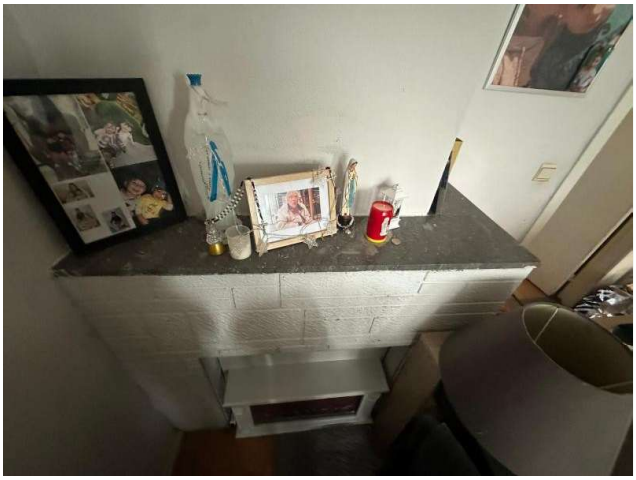
Fiche 10: Schouw

De schouw is toegemaakt met een plaat. Zonder destructief onderzoek kon niet vastgesteld worden of er zich asbesthoudende materialen in de opening en de schouw bevinden.

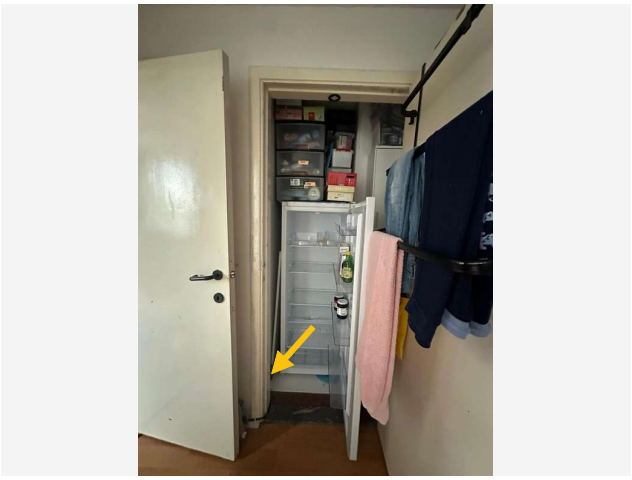
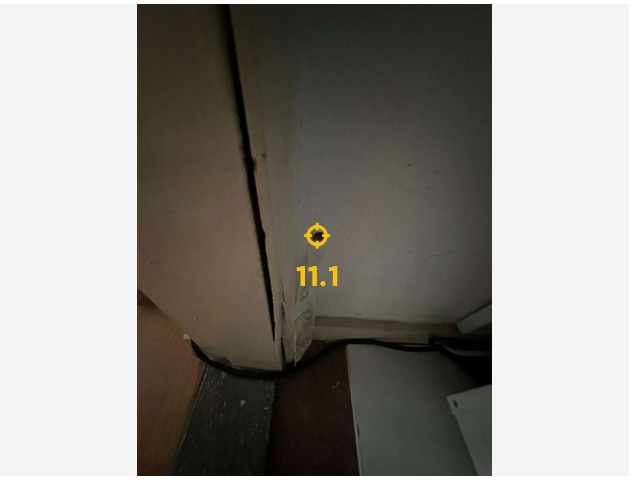
Fiche 11: Afwerklaag muren in gips

Geen asbest

#	Type	Referentie	Resultaat
11.1	Mengmonster	LAK1	Geen asbest

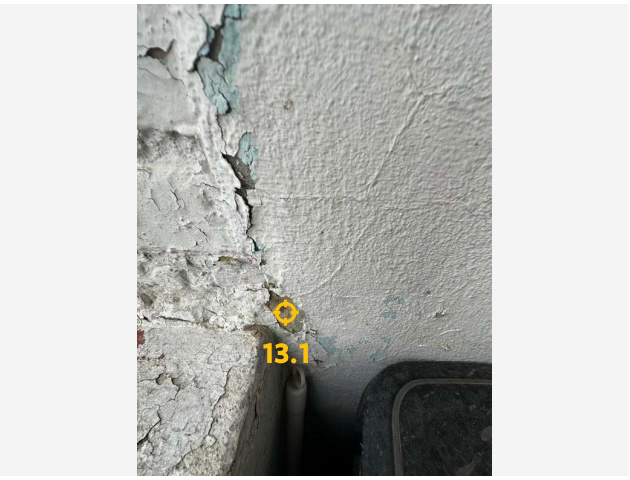
Fiche 13: Afwerklaag muren in cement

Geen asbest

#	Type	Referentie	Resultaat
13.1	Mengmonster	LAK	Geen asbest

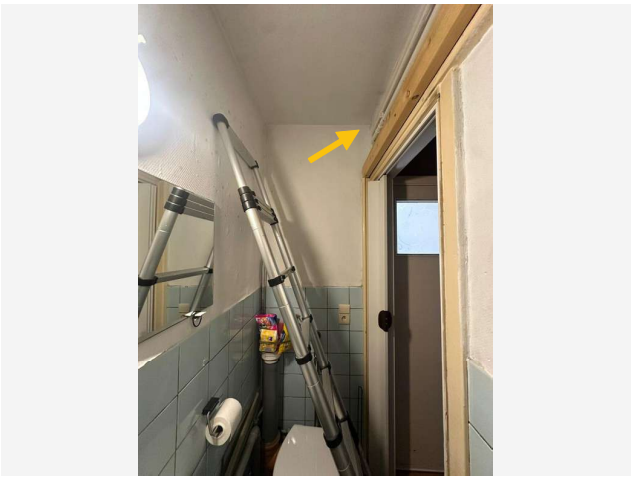
Fiche 14: Afwerklaag plafonds in gips

Geen asbest

#	Type	Referentie	Resultaat
14.1	Mengmonster	LAK2	Geen asbest
