# Asbestinventarisattest

Beschavingstraat 6/001, 2020 Antwerpen

Attestnummer : **20261113-000352.000**
Uitgegeven op : **13.11.2026**
Geldig tot : **Onbeperkt** (tenzij de toestand wijzigt)

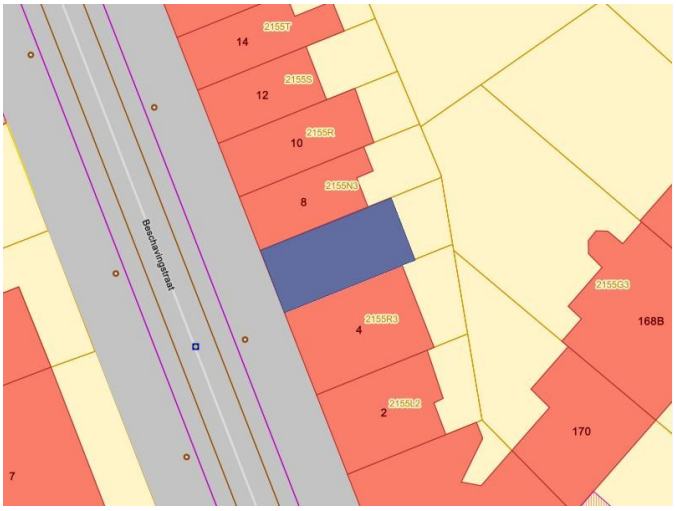
# Plan 1.1: GLV

| Beschrijving | Type | Actie |
|---|---|---|
| 1. Materialen rookgaskanalen | Beperking | - |
| 2. Pleisterwerk muren | Geen asbest | - |
| 3. Pleisterwerk plafond | Geen asbest | - |

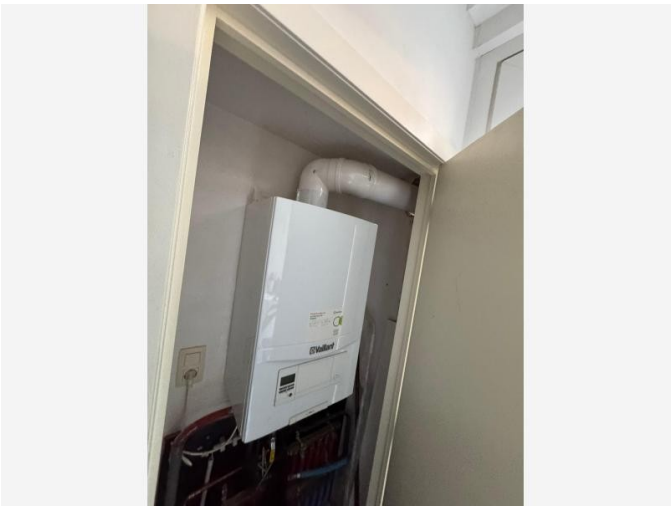
# Fiche 1: Materialen rookgaskanalen

### Tijdelijke beperking

**Reden:** Er is geen volledige risicobeoordeling mogelijk

**Uitleg van de asbestdeskundige:** De rookgaskanalen zijn niet zichtbaar voor de ADI tijdens de rondgang.

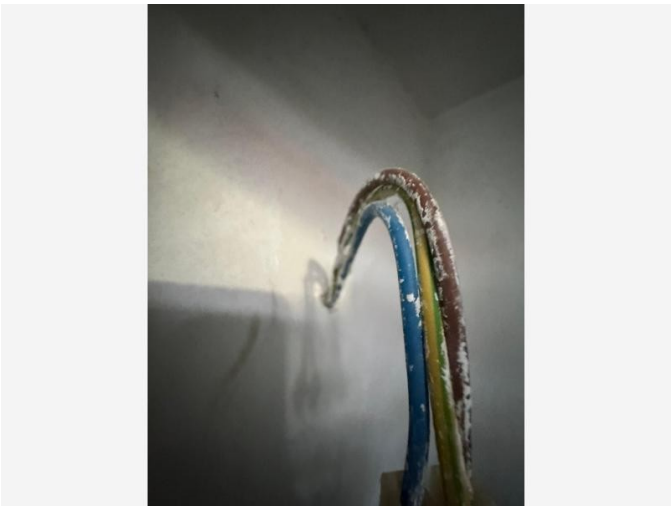
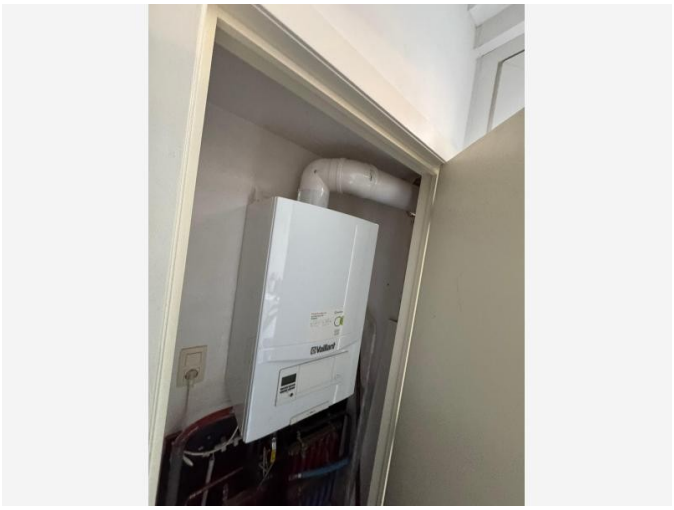
# Fiche 2: Pleisterwerk muren

## Conclusie

Geen asbest

| # | Type | Referentie | Resultaat |
|---|---|---|---|
| 2.1 | Mengmonster | 1 | Geen asbest |

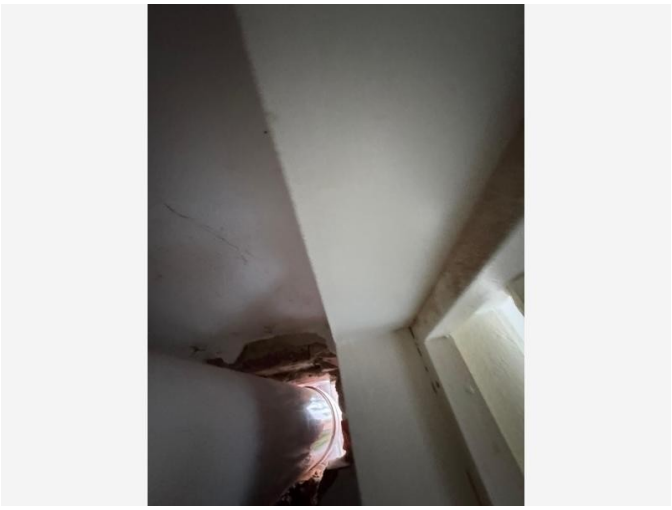
# Fiche 3: Pleisterwerk plafond

Geen asbest

| # | Type | Referentie | Resultaat |
|---|---|---|---|
| 3.1 | Mengmonster | 2 | Geen asbest |
