Asbestinventarisattest

Antwerpsesteenweg 27, 2840 Rumst

Attestnummer : **20261011-000100.000**
Uitgegeven op : **11.10.2026**
Geldig tot : **11.10.2031**

Niet-asbestveilig

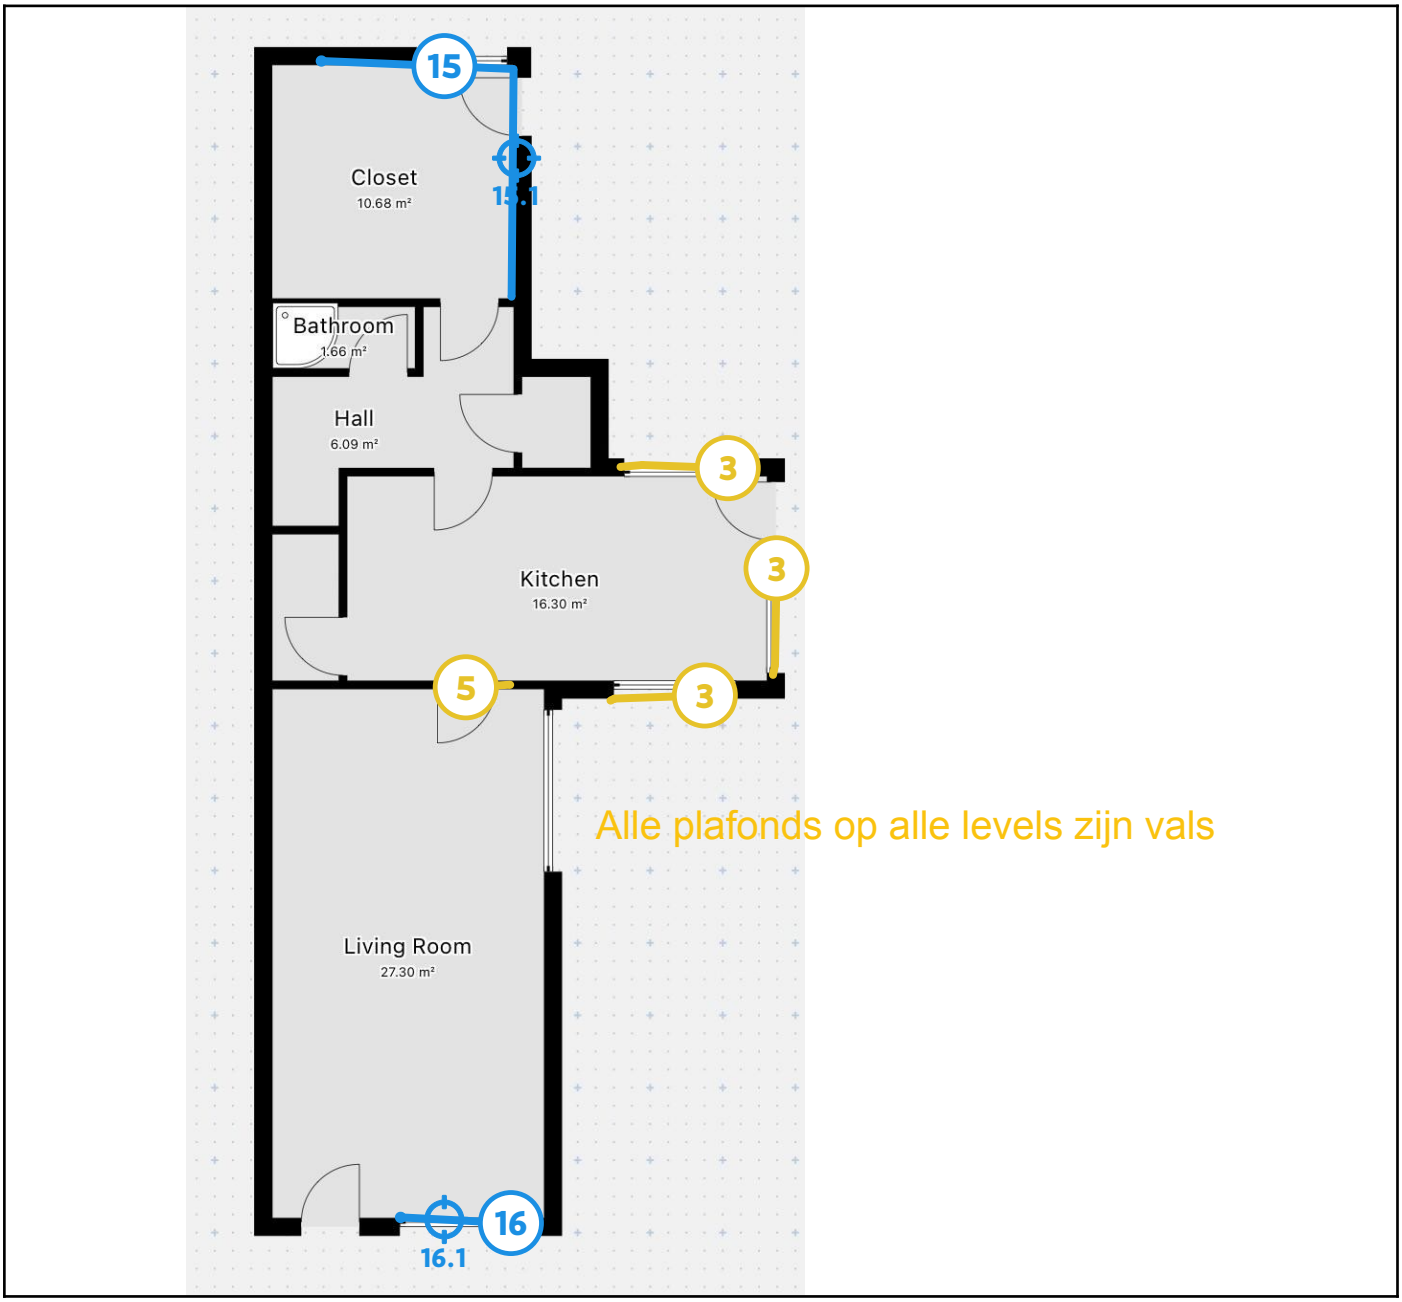
Plan 1.1: Gelijkvloers woning

Beschrijving	Type	Actie
3. Vensterbank type massal	Asbestmateriaal	Zorgvuldig beheren
5. deurdorpel binnen	Asbestmateriaal	Zorgvuldig beheren
9. Valse plafonds	Advies	-
15. Cementering binnentoepassing	Geen asbest	-

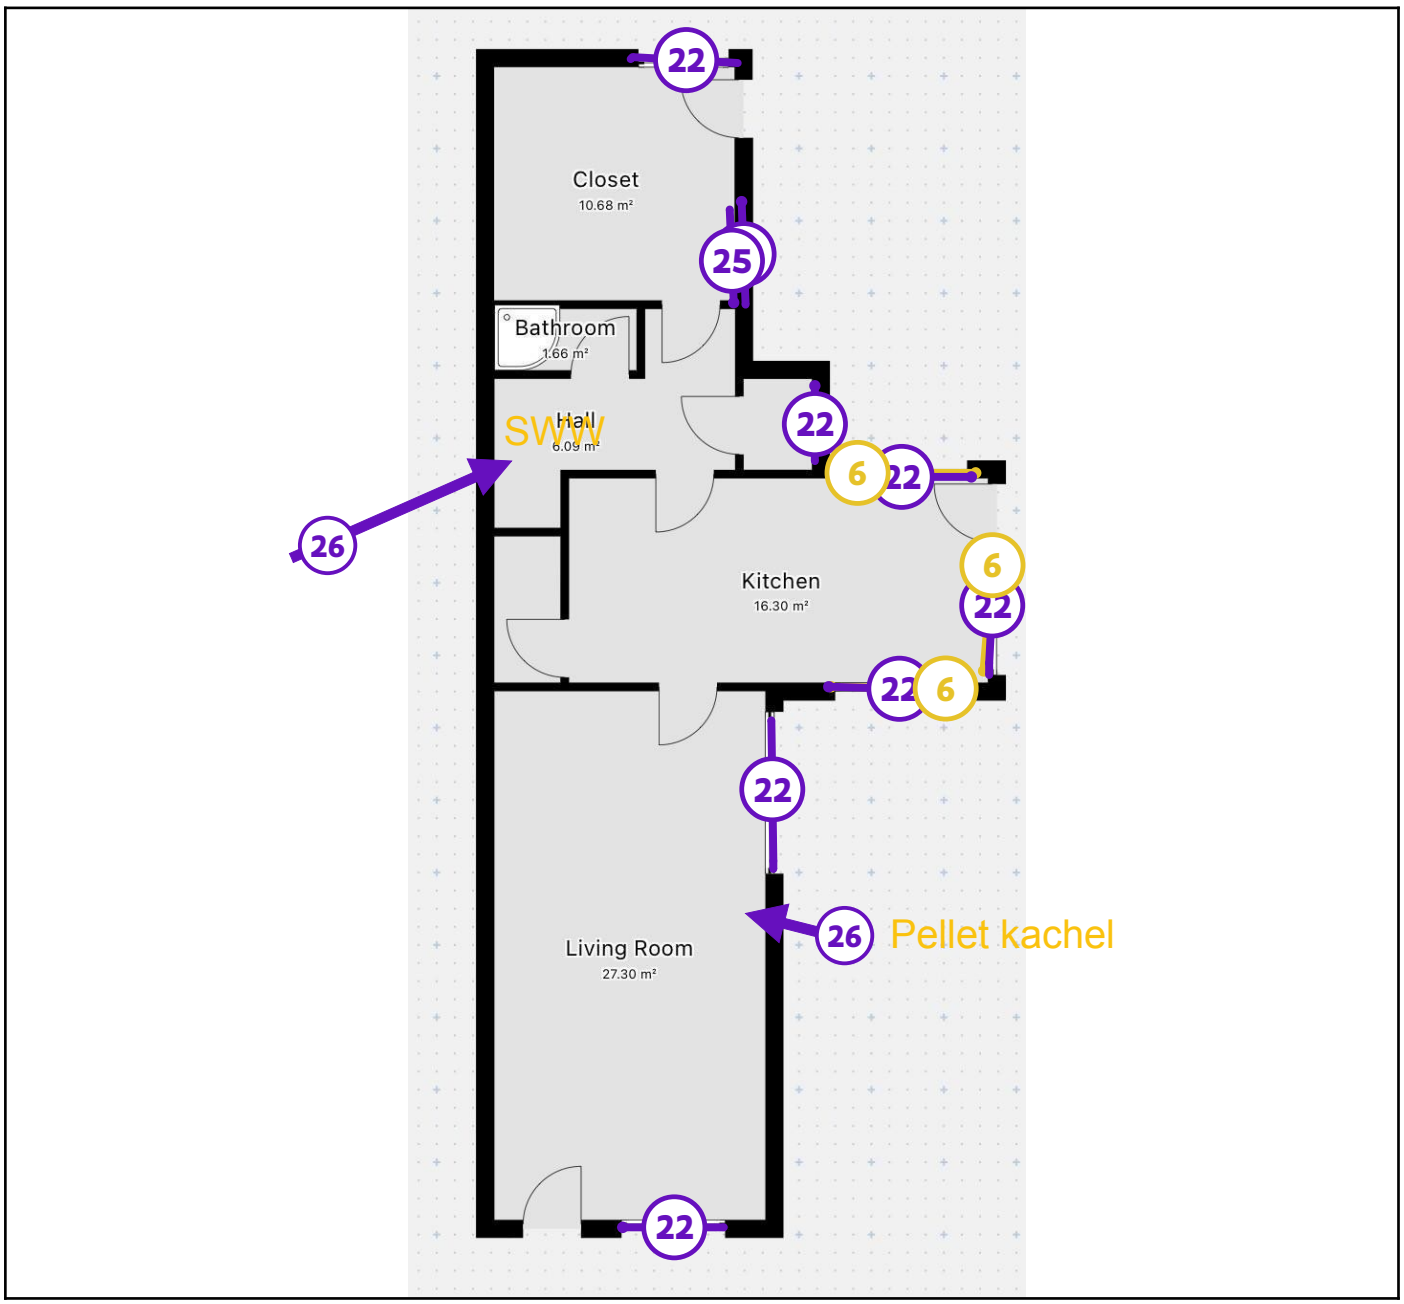
Plan 1.2: Gelijkvloers woning

Beschrijving	Type	Actie
6. Venstertablet in massal	Asbestmateriaal	Zorgvuldig beheren
22. Kit aan de ramen	Overige ruimte of materiaal	-
25. leiding isolatie	Overige ruimte of materiaal	-
26. CV ketel niet aanwezig (elektrische boiler en	Overige ruimte of materiaal	-

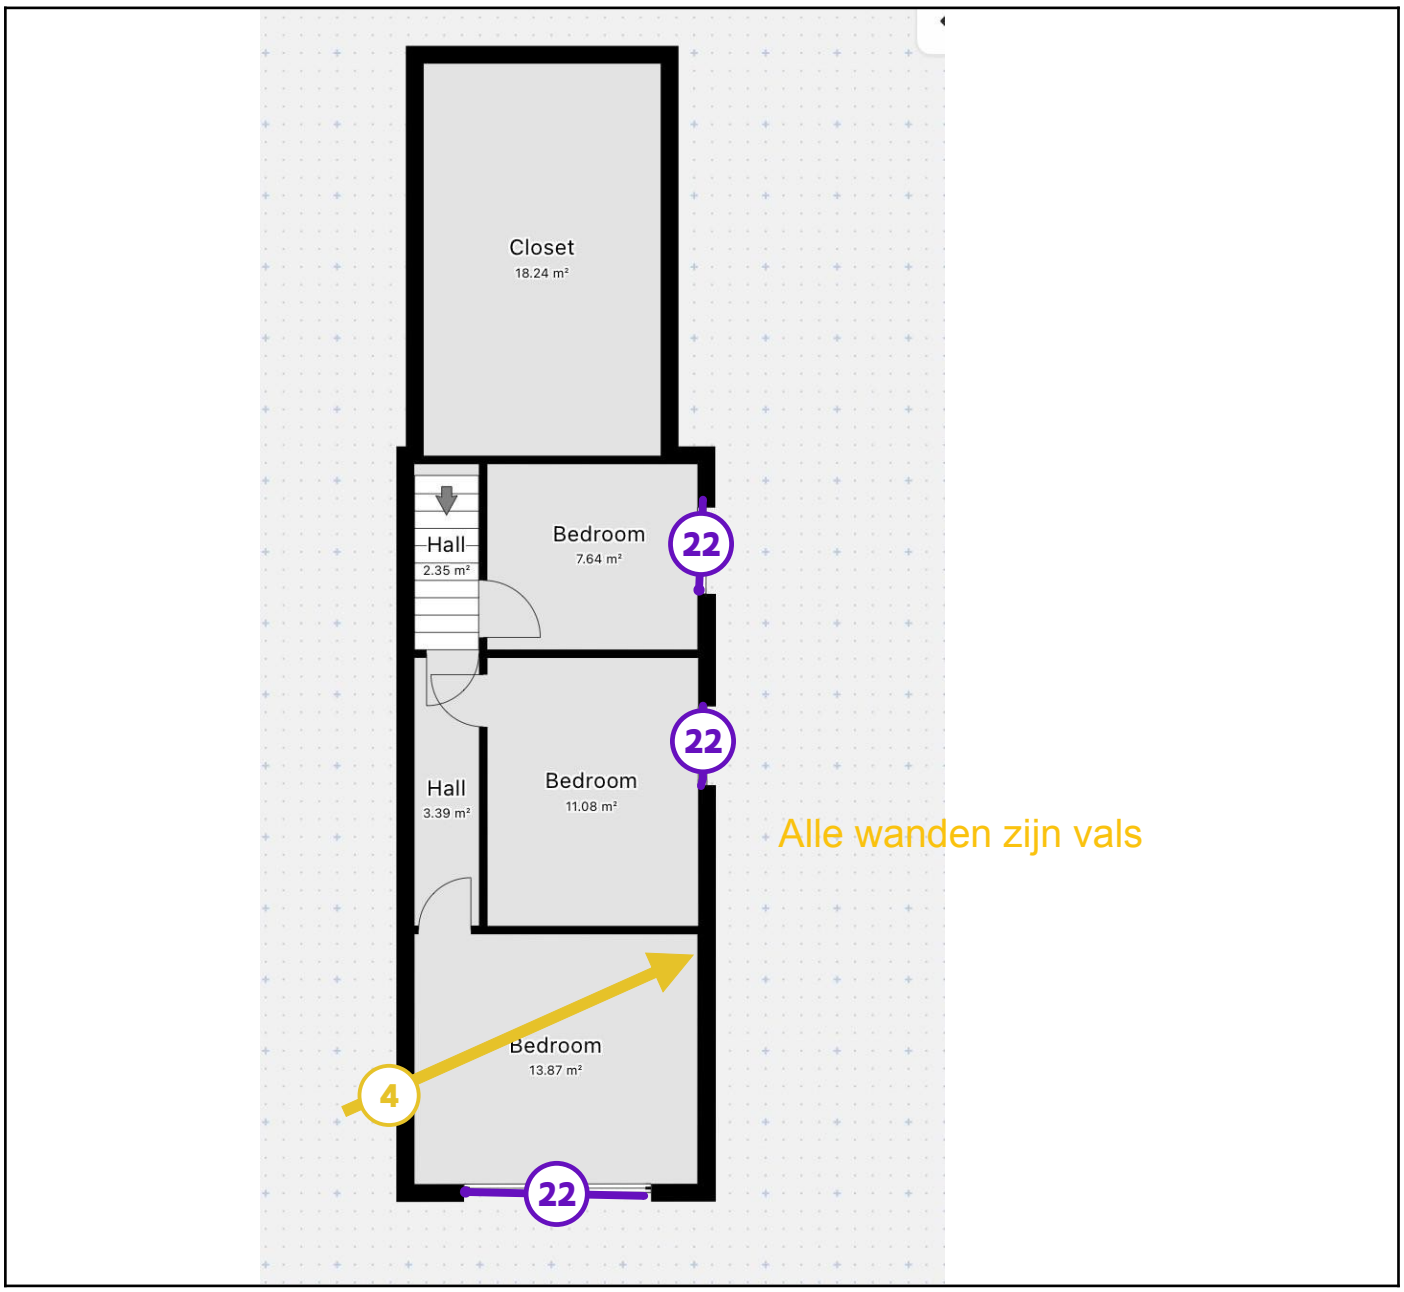
Plan 1.4: Eerste verdiep

Beschrijving	Type	Actie
4. Bakeliet Tellerkast	Asbestmateriaal	Zorgvuldig beheren
11. Valse wanden	Advies	-
22. Kit aan de ramen	Overige ruimte of materiaal	-

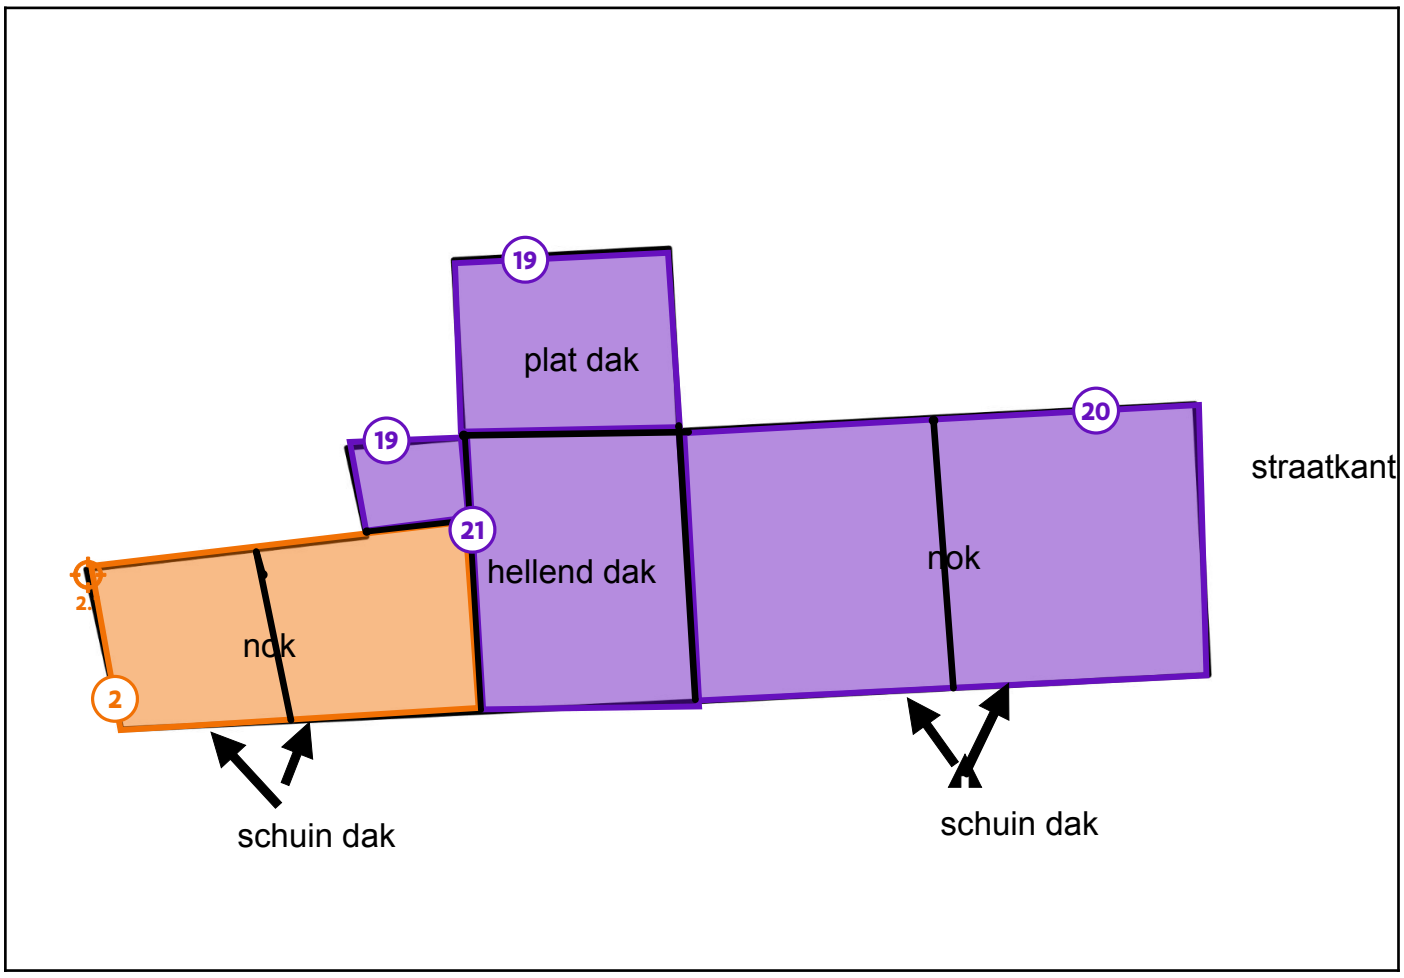
Plan 1.9: Hoofdgebouw plan

Beschrijving	Type	Actie
2. Golfplaten aanbouw	Asbestmateriaal	Verwijderen
2.1 Code: golfplaten aanbouw	Puntmonster	-
19. Roofing/epdm plat dak	Overige ruimte of materiaal	-
20. Dakbedekking bestaande uit pannen	Overige ruimte of materiaal	-
21. Dakbedekking bestaande uit stalen/metalen platen	Overige ruimte of materiaal	-

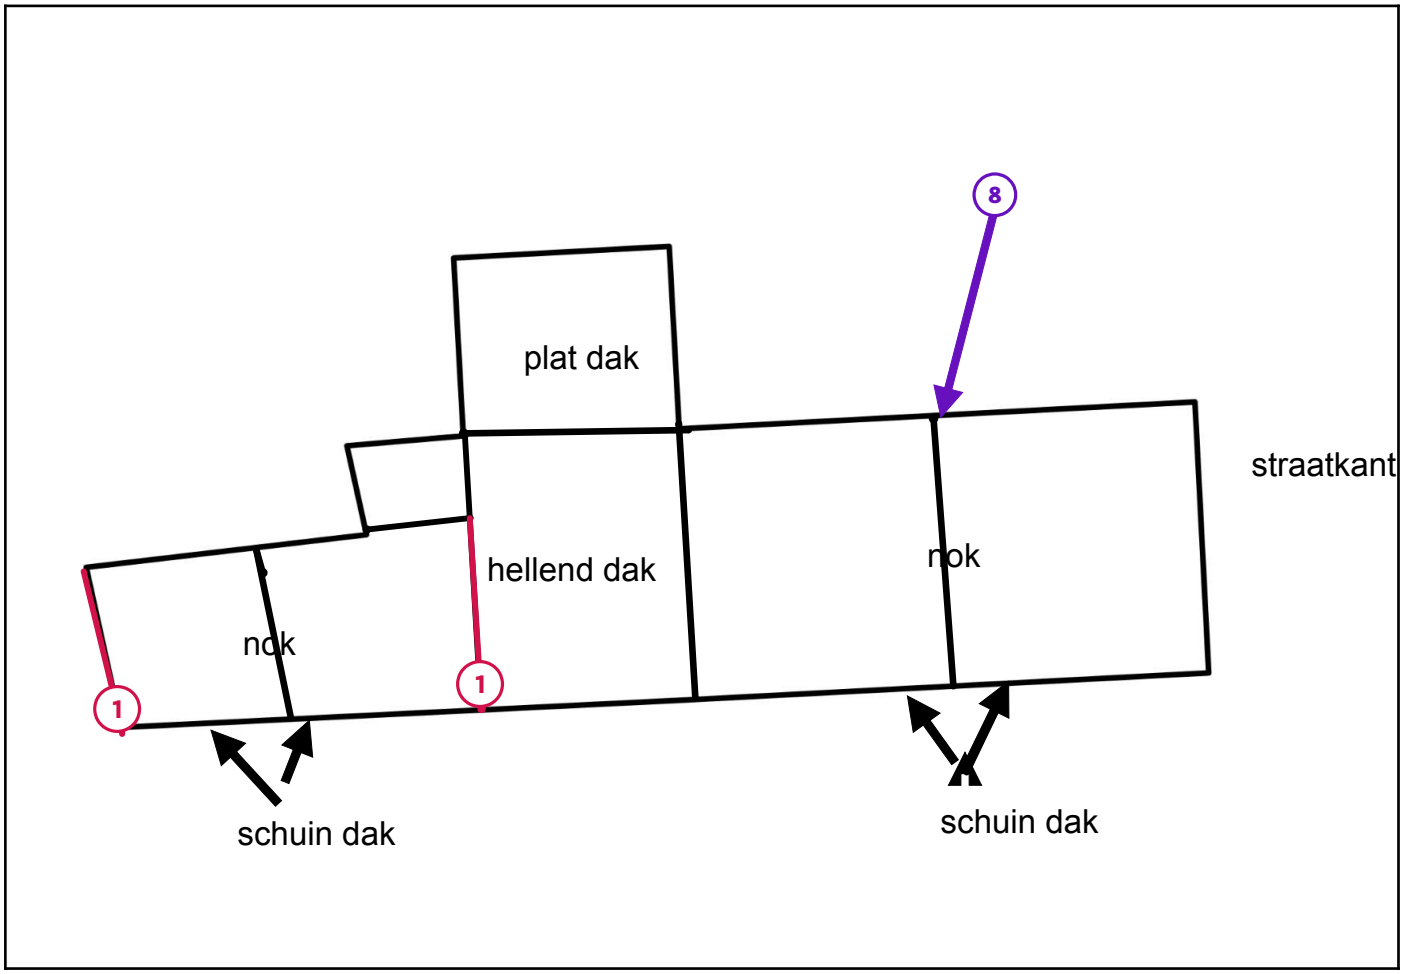
Plan 1.11: Hoofdgebouw plan

Beschrijving	Type	Actie
1. Slib/sediment dakgoot	Asbestmateriaal	Dringend verwijderen
8. Schouw op het dak	Beperking	-

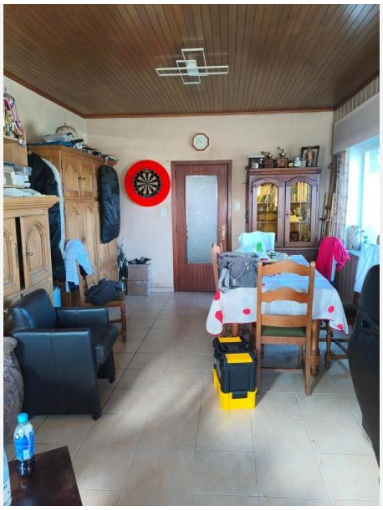
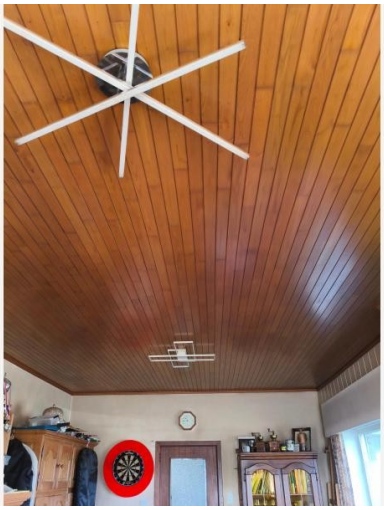
Fiche 9: Valse plafonds

Basis voor advies	De asbestdeskundige beoordeelt het materiaal als niet-asbestverdacht.
Primaire drager	Plafond

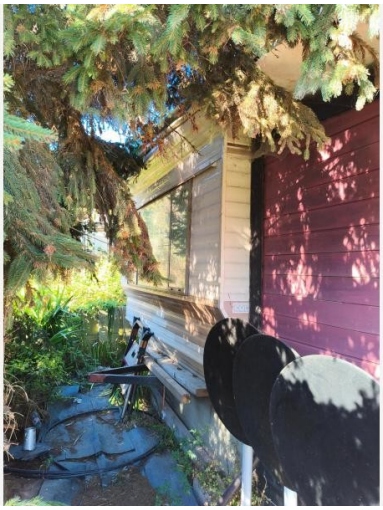
Fiche 10: caravan in de tuin

Advies

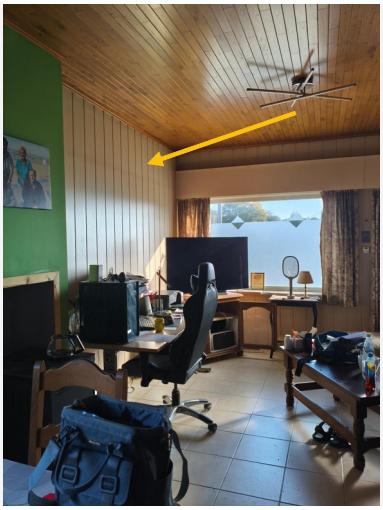
Fiche 11: Valse wanden

Advies

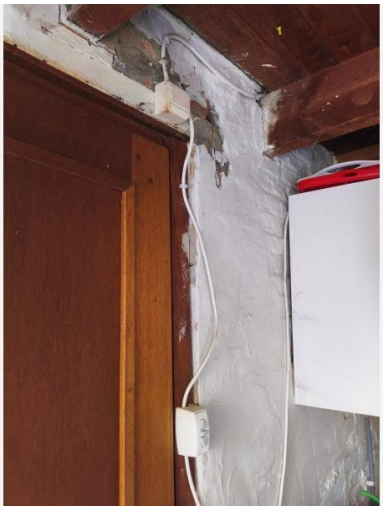
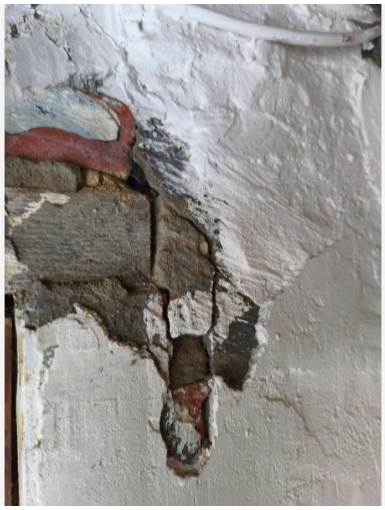
Fiche 15: Cementering binnentoepassing

Beschrijving	Cementering binnentoepassing
Omgeving	Binnen
Primaire drager	Binnenwand
Bindmiddel van materiaal	Cement
Gebondenheid op basis van bindmiddel	Hecht
Hoeveelheid (oppervlakte - aantal)	• 2.000,00 m^2 - 1 stuk
Totale oppervlakte	2.000,00 m^2
Identificatiemethode	Een monstername door de asbestdeskundige met laboanalyse door een asbestlabo.
Destructieve handeling voor identificatie	Nee
Opmerking	De vermelde oppervlaktes en volumes betreffen een beredeneerde schatting. Er worden geen rechten verleend aan deze oppervlaktes/volumes. De dikte is een schatting die voorkomt uit de monsterplaatsen en is daarom niet altijd representatief. (staal genomen van twee plaatsen)

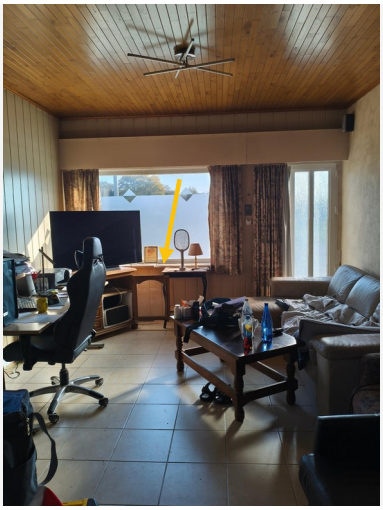
Fiche 16: Venstertablet leefruimte

Geen asbest
