Asbestinventarisattest

Van Stralenstraat 90/3, 2060 Antwerpen

Attestnummer : **20230131-000208.000**
Uitgegeven op : **31.01.2023**
Geldig tot : **31.01.2033**

Asbestveilig

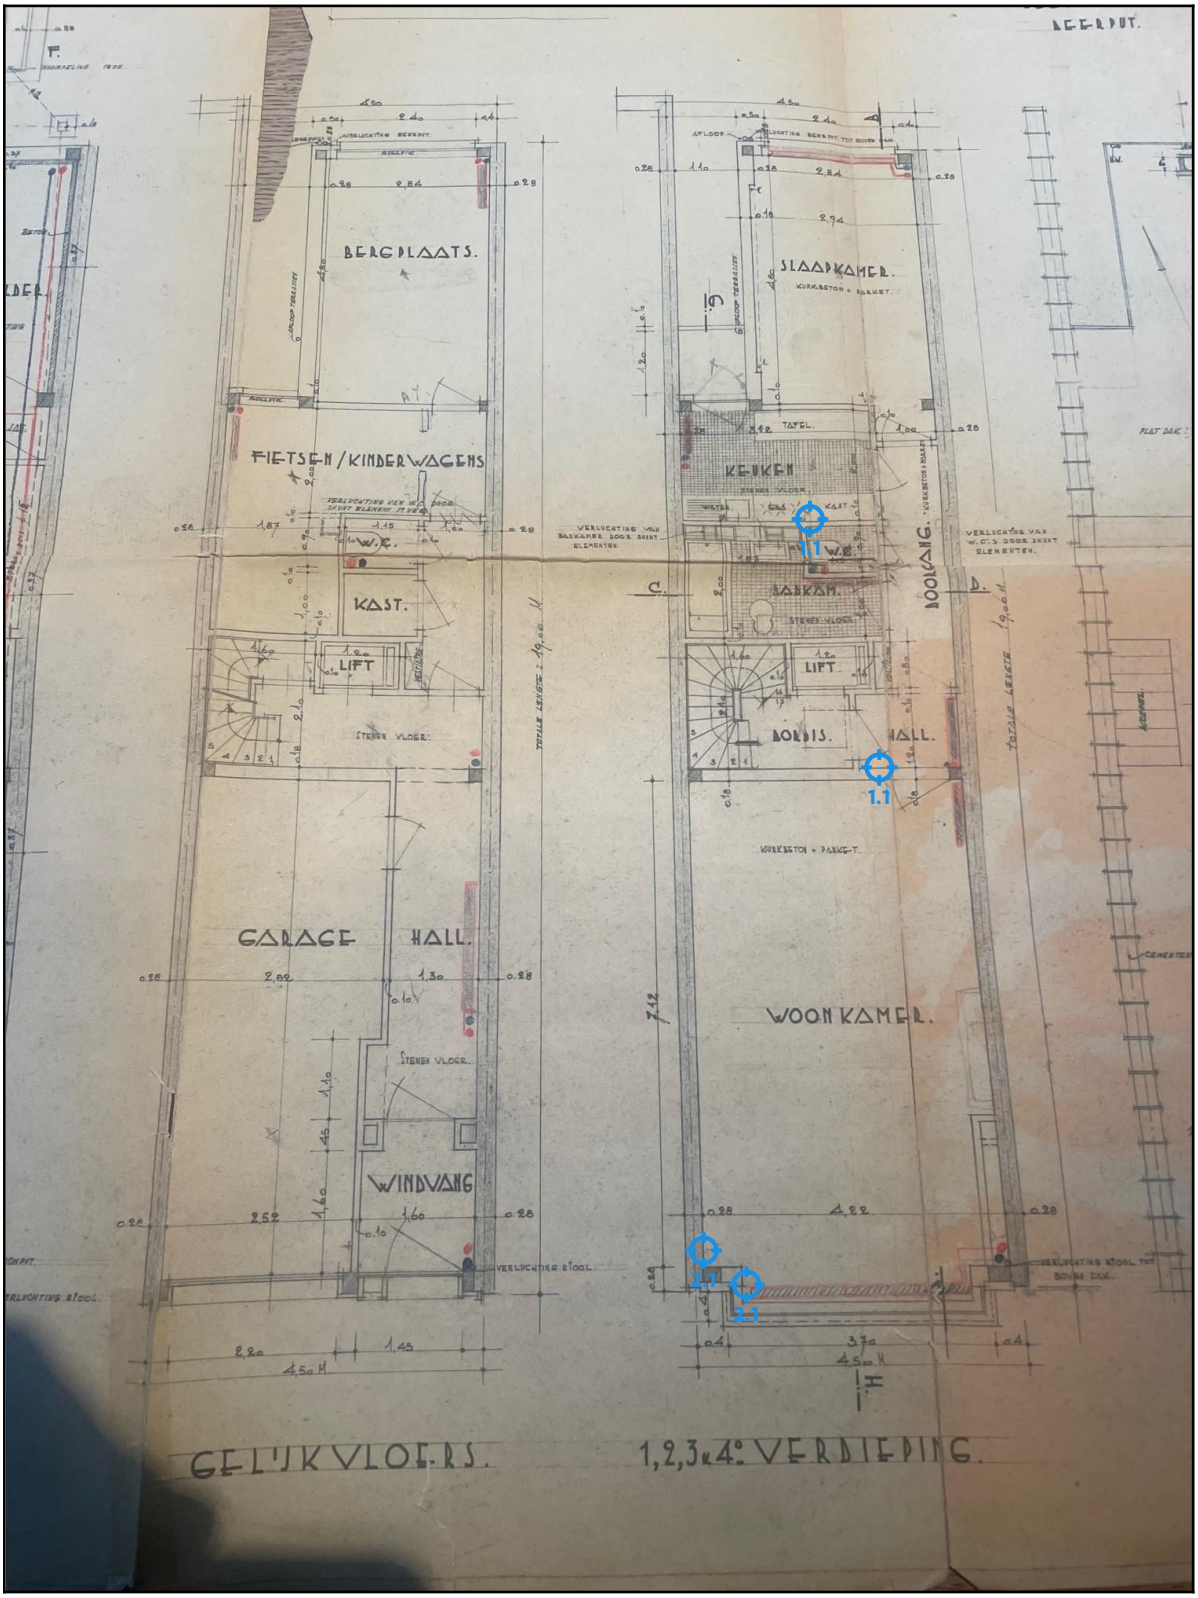
Plan 1.1: Vloerplan

1. Pleisterwerk Plafond	Geen asbest	-
1.1 Code: ms04	Mengmonster	-
2. Pleisterwerk Muren	Geen asbest	-
2.1 Code: ms03	Mengmonster	-
