Asbestinventarisattest

Zagerijstraat 52/202, 2500 Lier

Attestnummer : **20261001-000252.000**
Uitgegeven op : **01.10.2026**
Geldig tot : **Onbeperkt** (tenzij de toestand wijzigt)

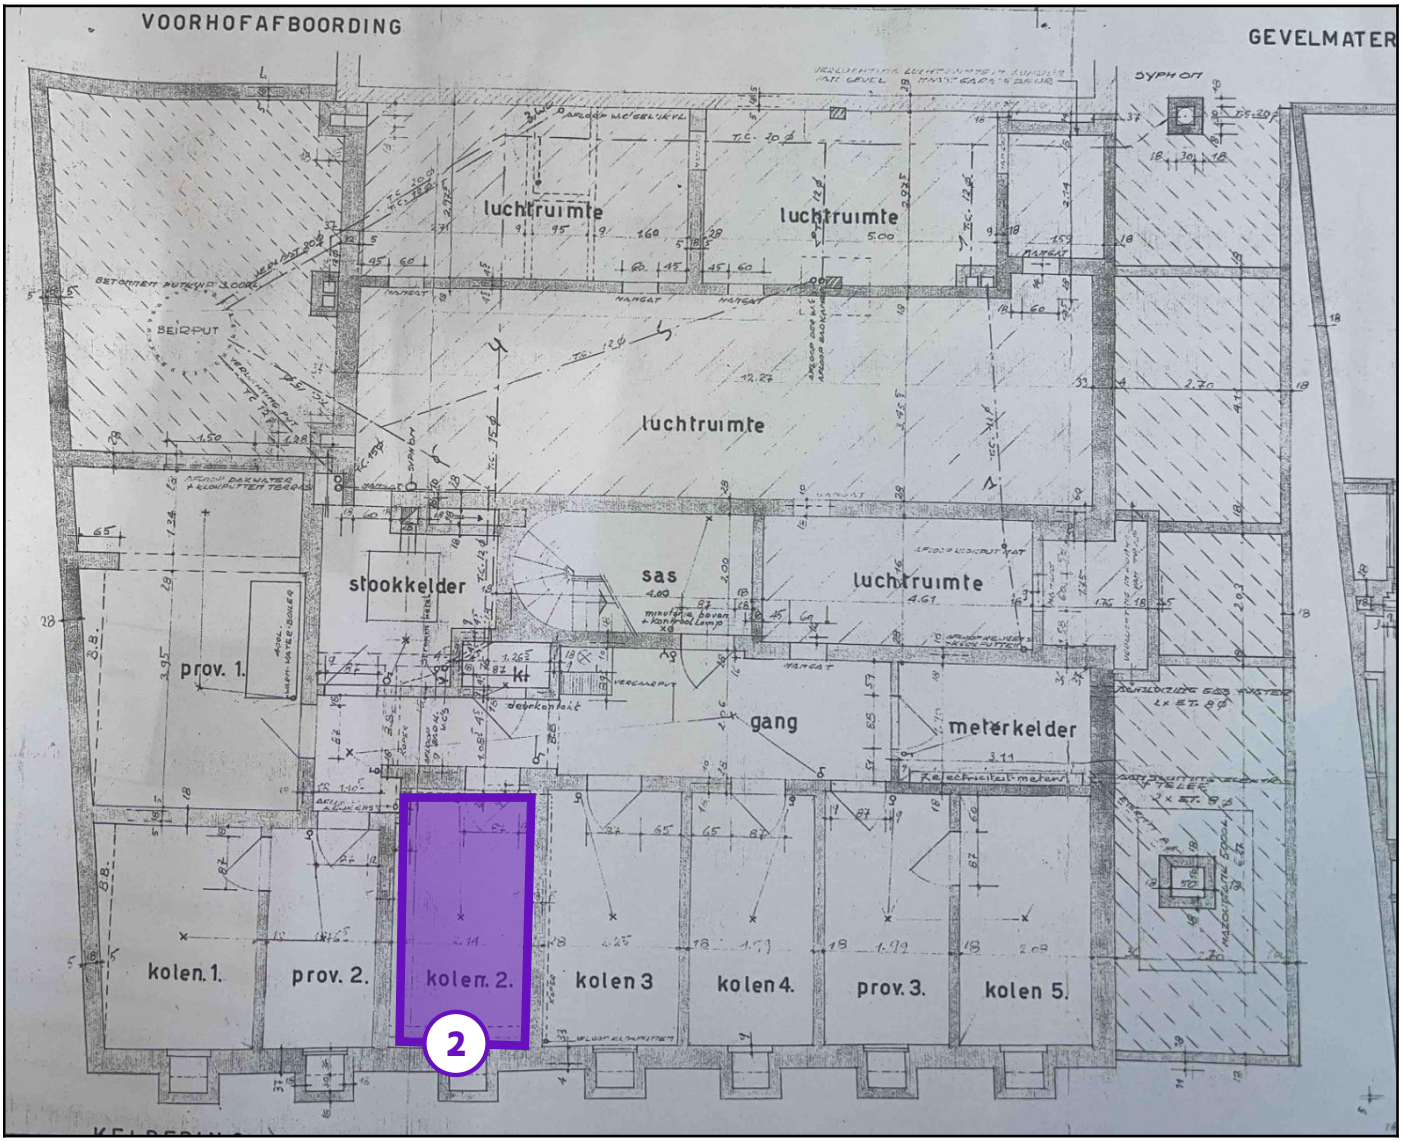
Plan 1.1: Kelder -1

Beschrijving	Type	Actie
2. Privatieve kelderberging	Advies	-

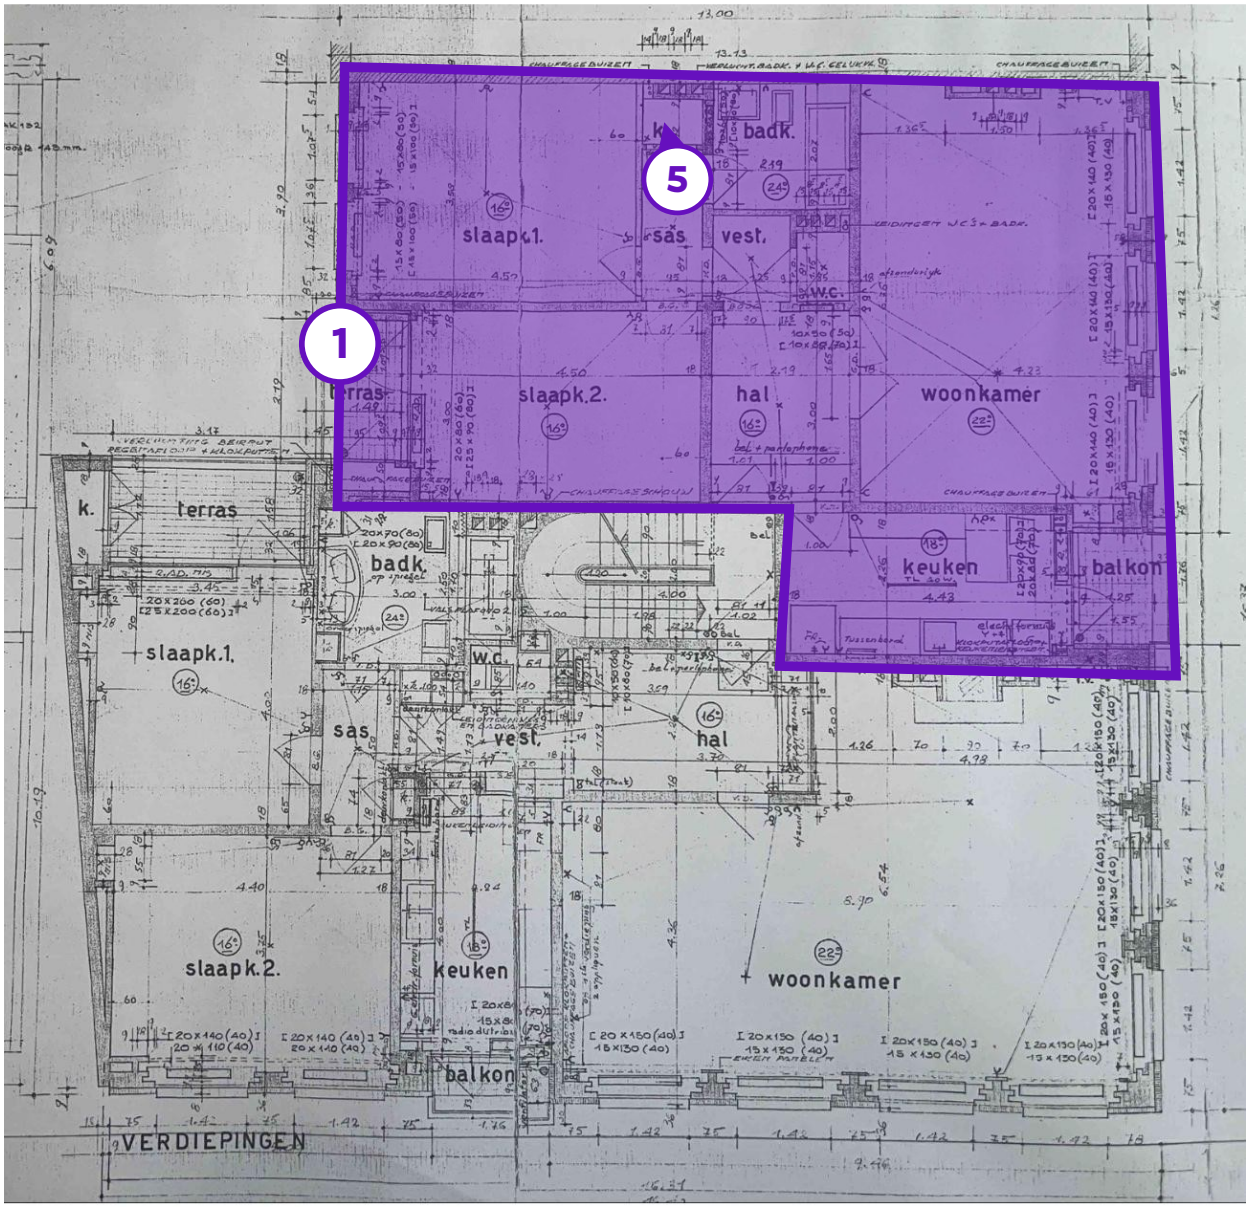
Plan 1.2: Appartement +2

Beschrijving	Type	Actie
1. Totaalrenovatie	Advies	-
5. Stookketel	Overige ruimte of materiaal	-

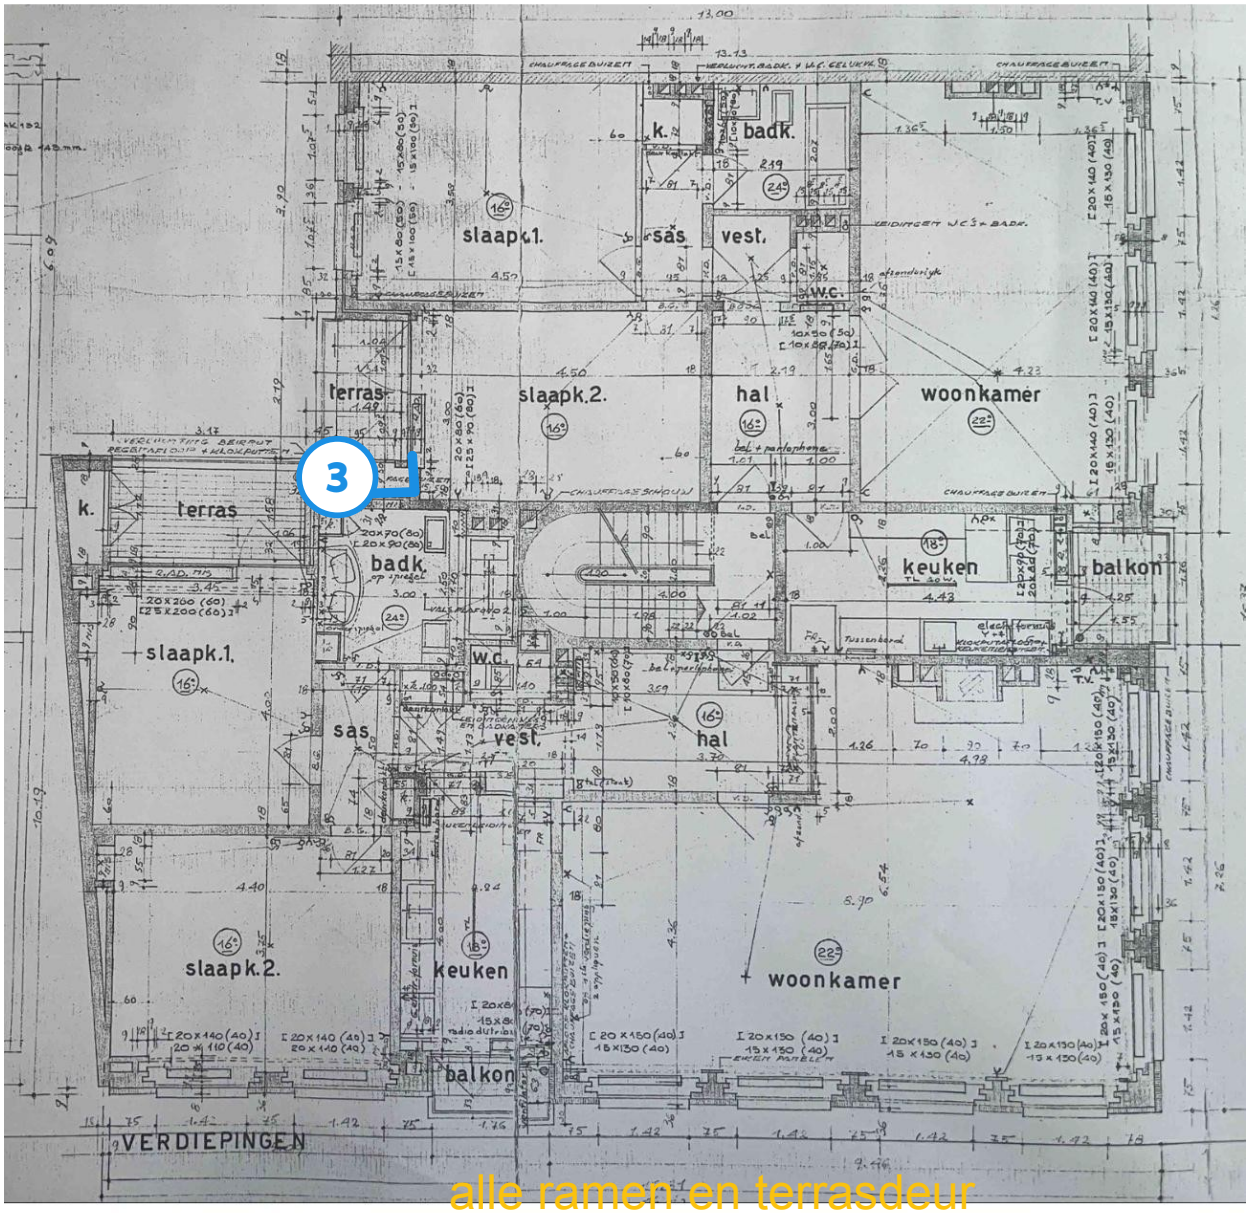
Plan 1.4: Appartement +2 (muren)

Beschrijving	Type	Actie
3. Cementering terrasberging	Geen asbest	-
4. Pleisterwerk	Geen asbest	-
6. Afdichtingsmateriaal aan schrijnwerk	Overige ruimte of materiaal	-

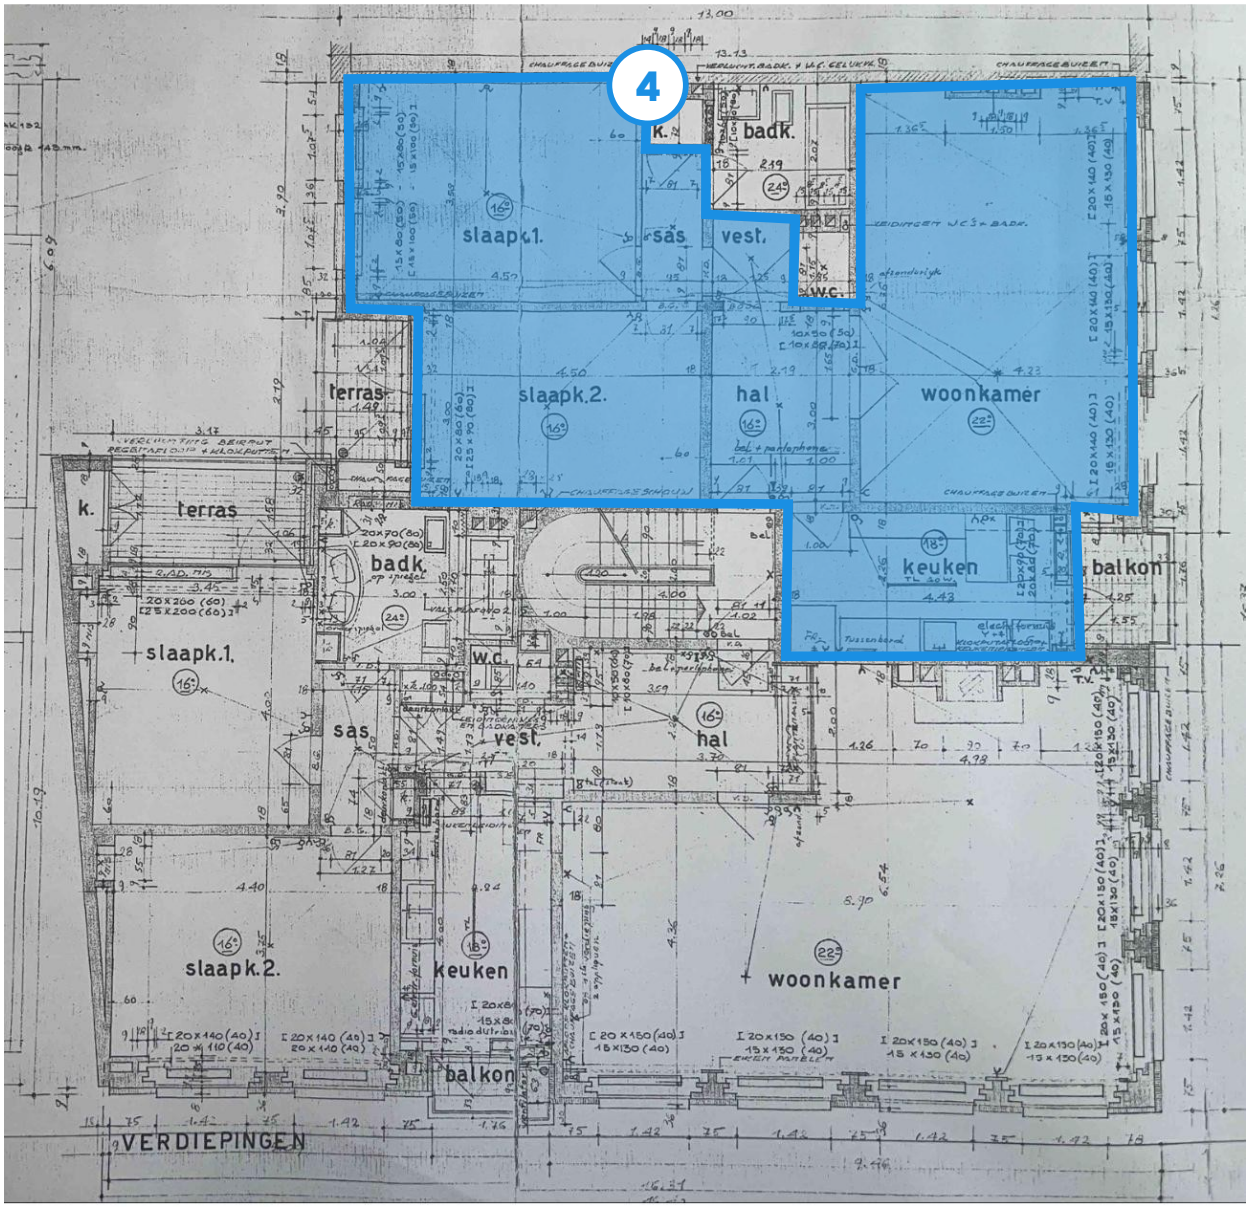
Plan 1.5: Appartement +2 (plafonds)

Beschrijving	Type	Actie
4. Pleisterwerk	Geen asbest	-

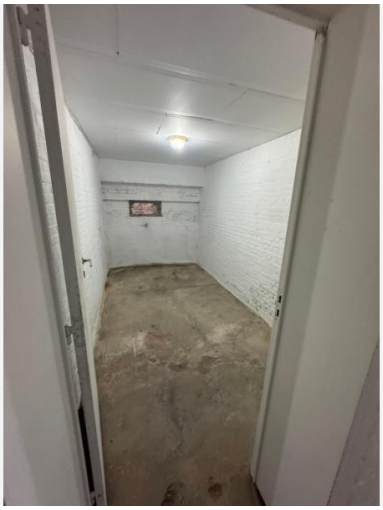
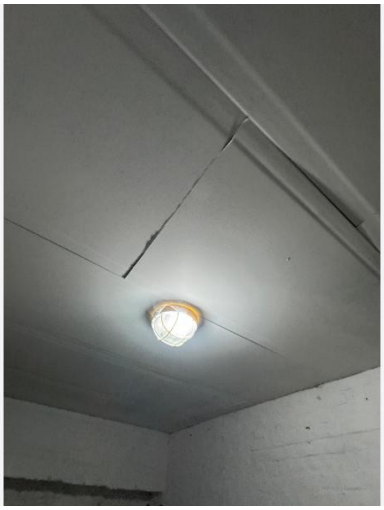
Fiche 2: Privatieve kelderberging

Geen asbestverdachte toepassingen aangetroffen in de privatieve kelderberging toebehorende aan het appartement

Basis voor advies	De asbestdeskundige beoordeelt het materiaal als niet-asbestverdacht.

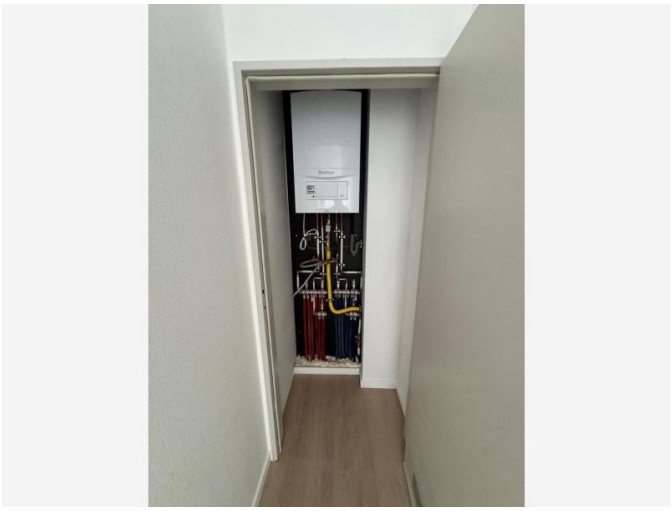
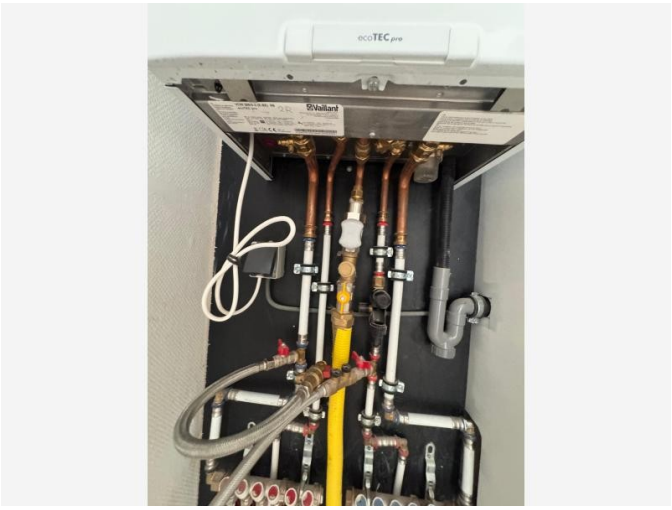
Beschrijving	Notitie	Terug te vinden op plannen
Fiche 5: Stookketel	Geen asbestverdachte toepassingen aan of rond de ketel aangetroffen; ketel is bovendien recent; model: Vaillant Ecotec Pro	Plan 1.2: Appartement +2
Fiche 6: Afdichtingsmateriaal aan schrijnwerk	Zowel tussen frame en glas als tussen frame en gevel; betreft nieuwe ramen	Plan 1.4: Appartement +2 (muren)
