Asbestinventarisattest

Zagerijstraat 52/102, 2500 Lier

Attestnummer : **20261001-000246.000**
Uitgegeven op : **01.10.2026**
Geldig tot : **Onbeperkt** (tenzij de toestand wijzigt)

Asbestveilig (maar mogelijk niet asbestvrij)

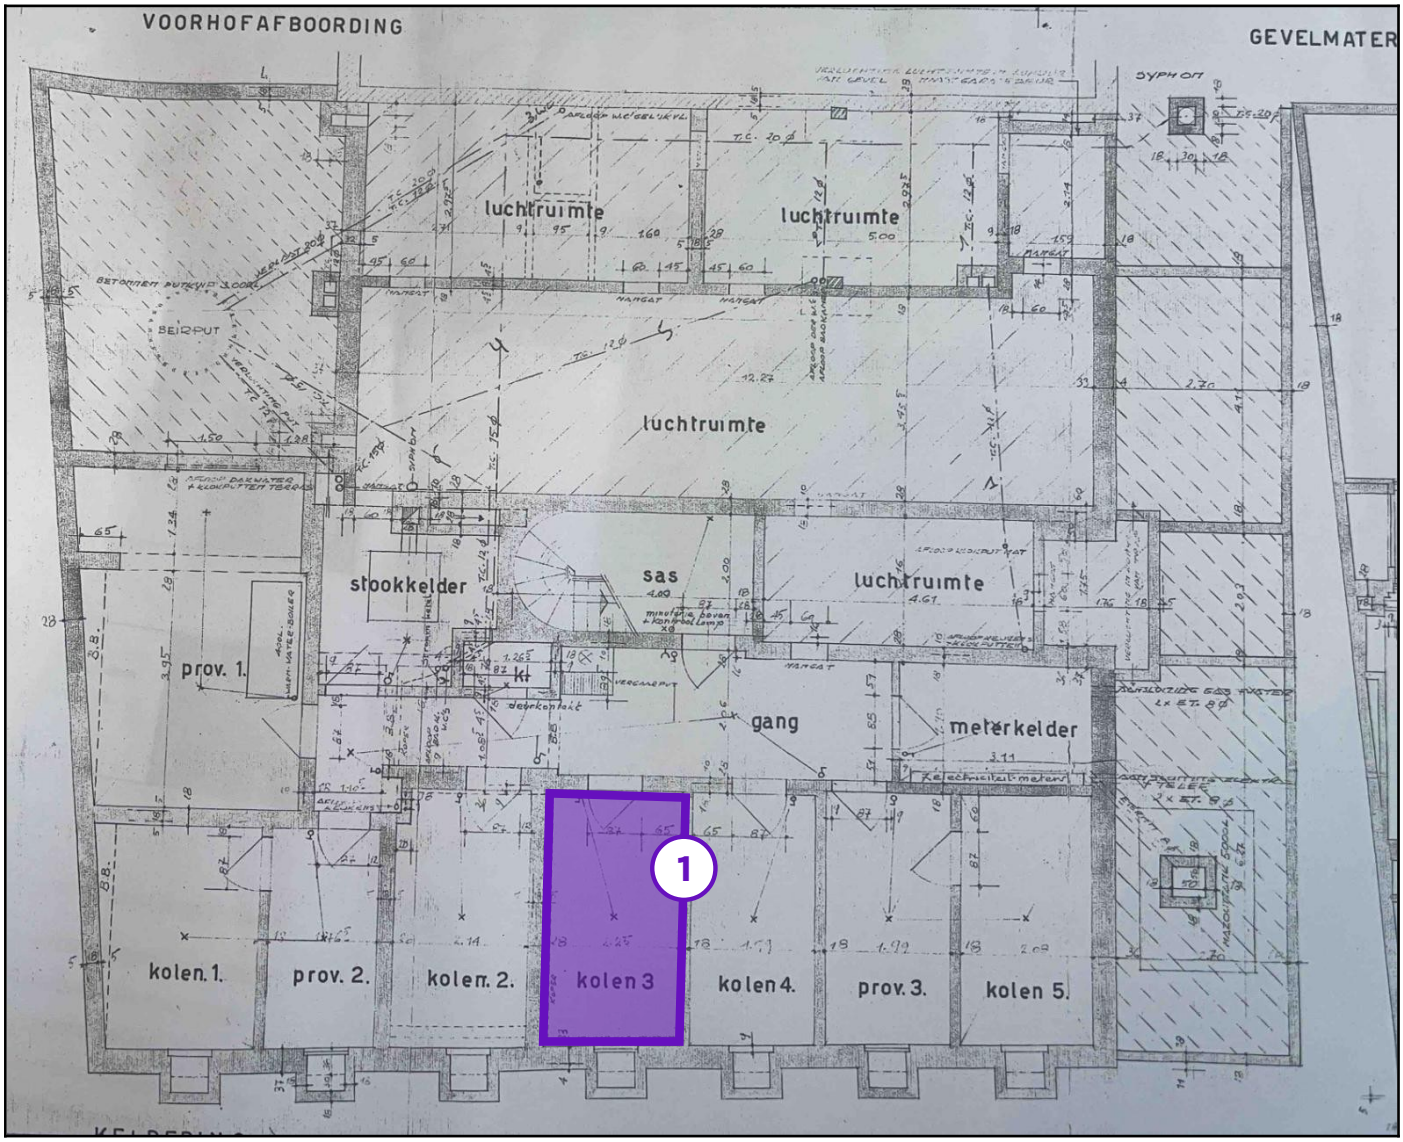
Plan 1.1: Kelder -1

Beschrijving	Type	Actie
1. Privatieve kelderberging	Advies	-

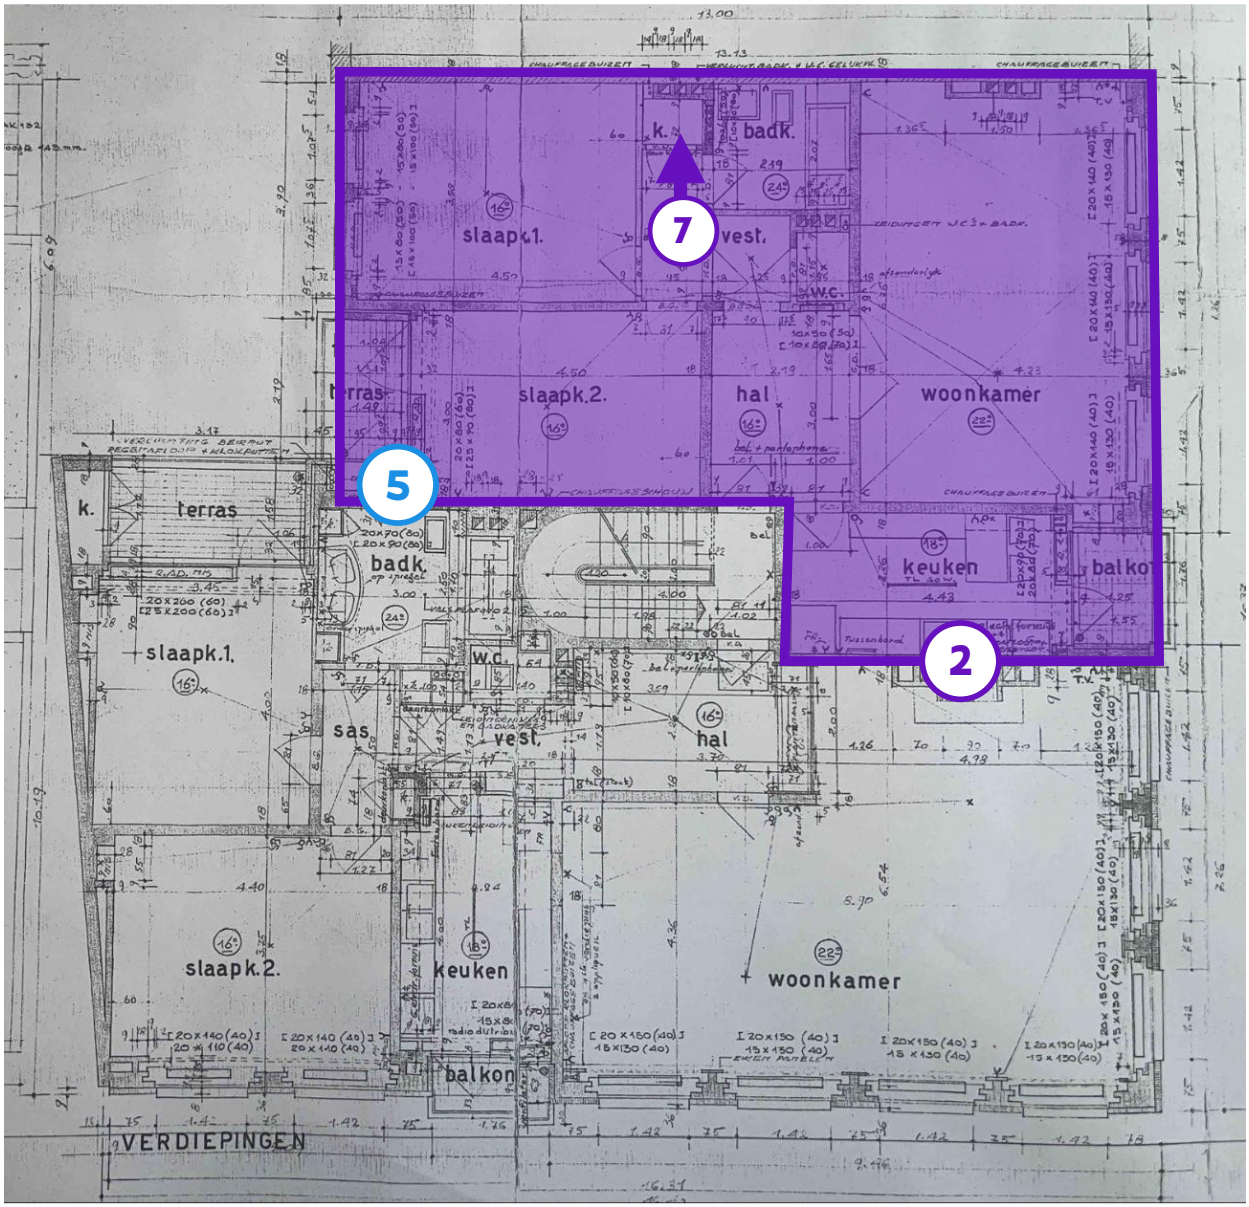
Plan 1.2: Appartement +1

Beschrijving	Type	Actie
2. Totaalrenovatie	Advies	-
5. Leidingisolatie in gips	Geen asbest	-
7. Stookketel	Overige ruimte of materiaal	-

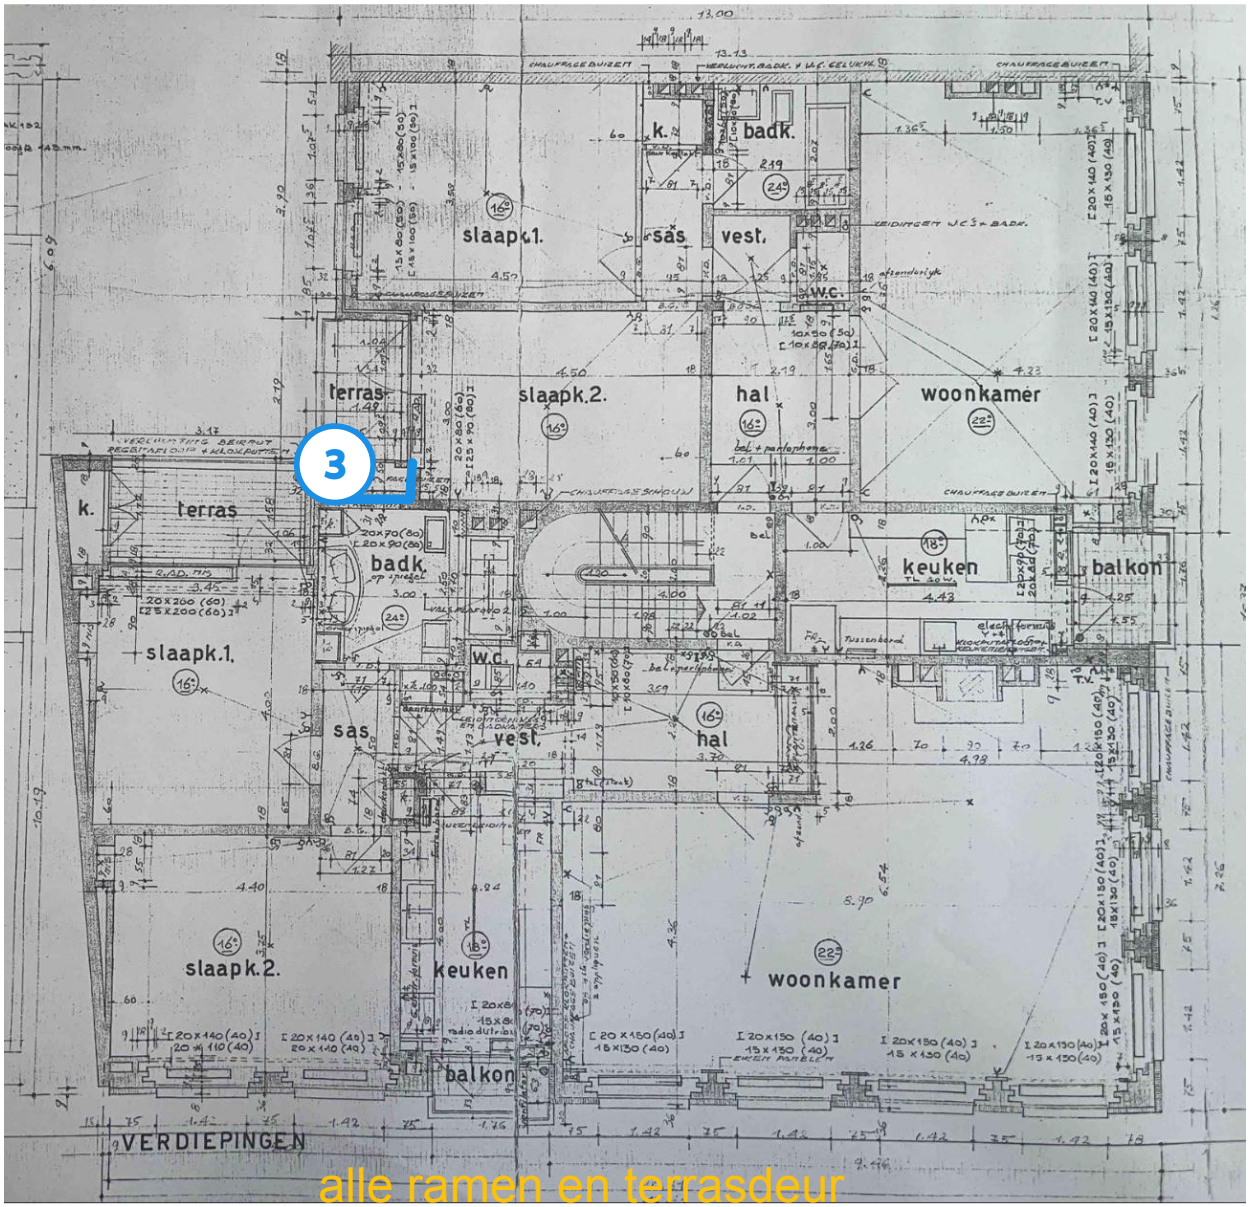
Plan 1.4: Appartement +1 (muren)

Beschrijving	Type	Actie
3. Cementering terrasberging	Geen asbest	-
4. Pleisterwerk	Geen asbest	-
6. Afdichtingsmateriaal aan schrijnwerk	Overige ruimte of materiaal	-

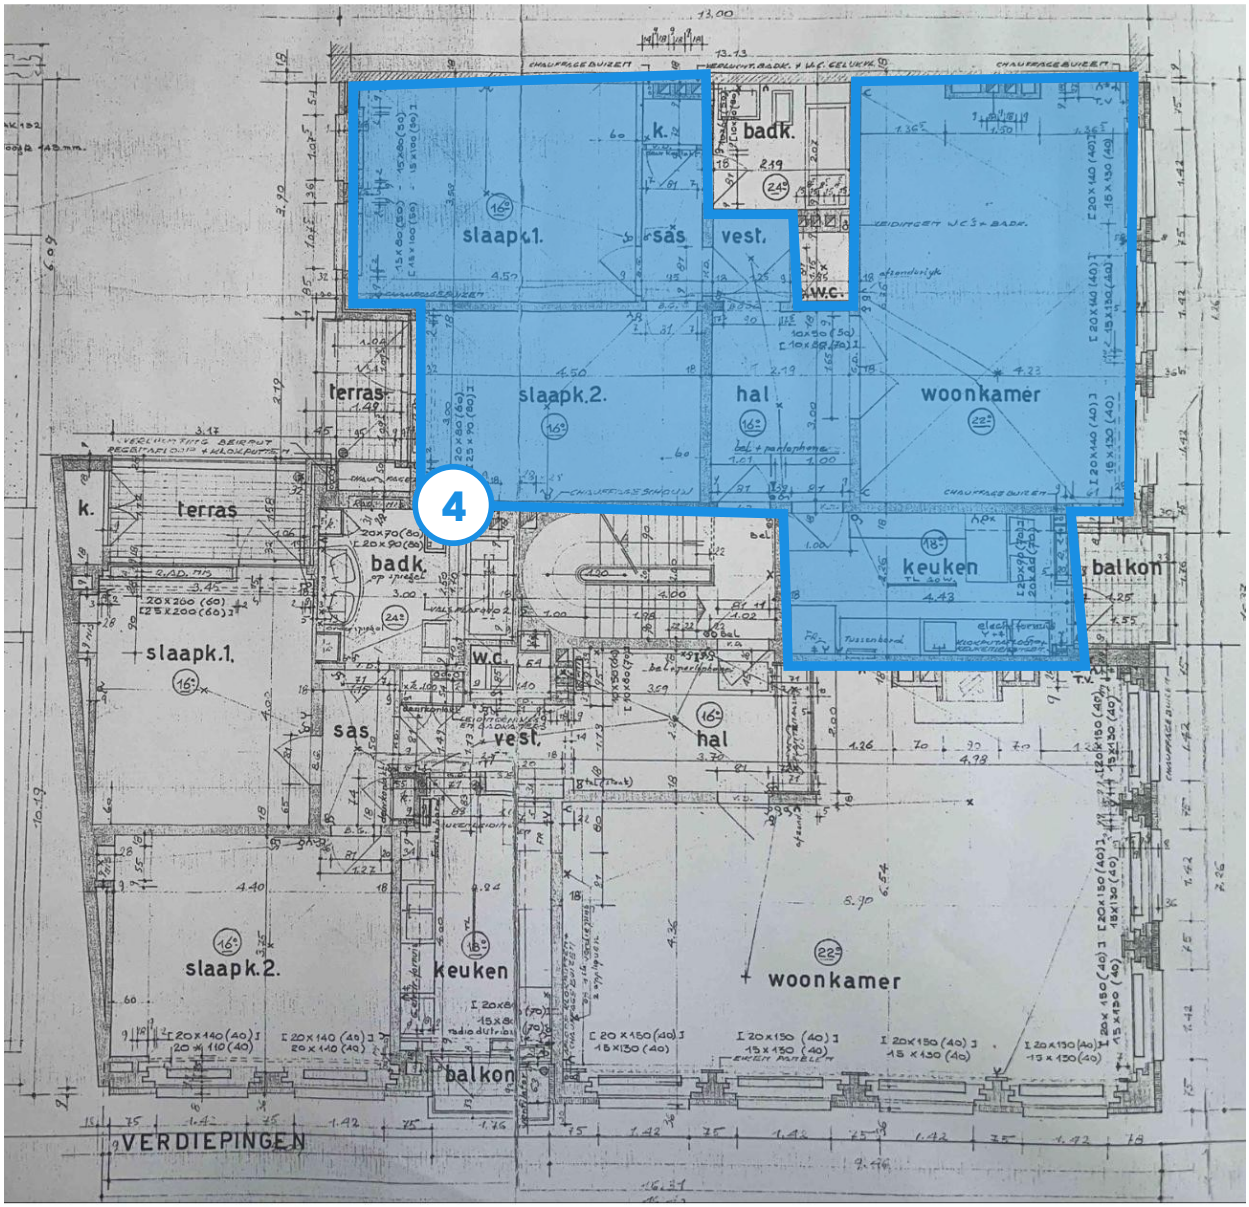
Plan 1.5: Appartement +1 (plafonds)

Beschrijving	Type	Actie
4. Pleisterwerk	Geen asbest	-

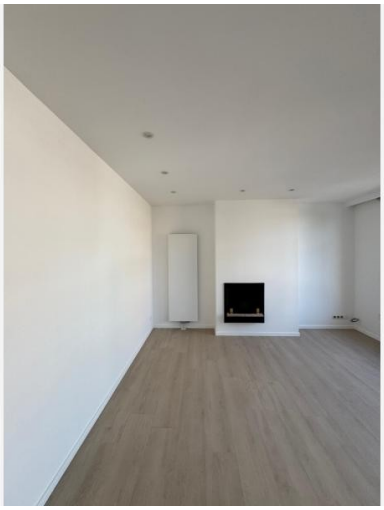
Fiche 2: Totaalrenovatie

Het gehele gebouw werd recentelijk gerenoveerd: nieuwe vloeren, leidingen, ramen, keuken..; asbestverdachte toepassingen werden verwijderd

Basis voor advies	De asbestdeskundige beoordeelt het materiaal als niet-asbestverdacht.

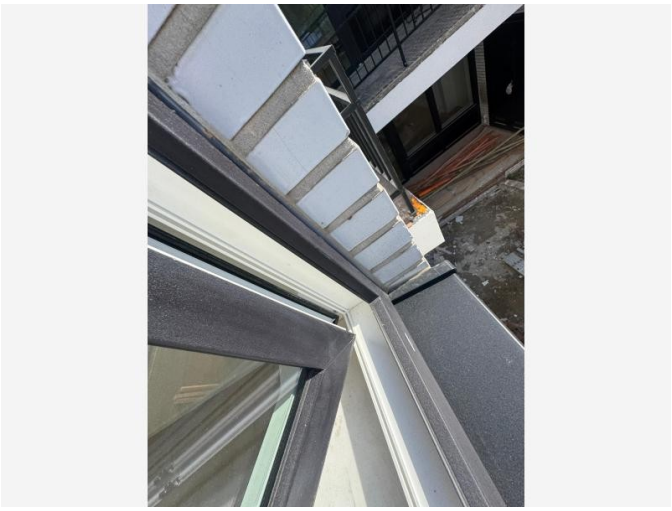
Beschrijving	Notitie	Terug te vinden op plannen
Fiche 6: Afdichtingsmateriaal aan schrijnwerk	Zowel tussen frame en glas als tussen frame en gevel; betreft nieuwe ramen	Plan 1.4: Appartement +1 (muren)
Fiche 7: Stookketel	Geen asbestverdachte toepassingen aan of rond de ketel aangetroffen; ketel is bovendien recent; model: Vaillant Ecotec Pro	Plan 1.2: Appartement +1
