Asbestinventarisattest

Ridder Gerardilaan 10, 2650 Edegem

Attestnummer : **20260826-000315.000**
Uitgegeven op : **26.08.2026**
Geldig tot : **26.08.2036**

Asbestveilig (maar niet asbestvrij)

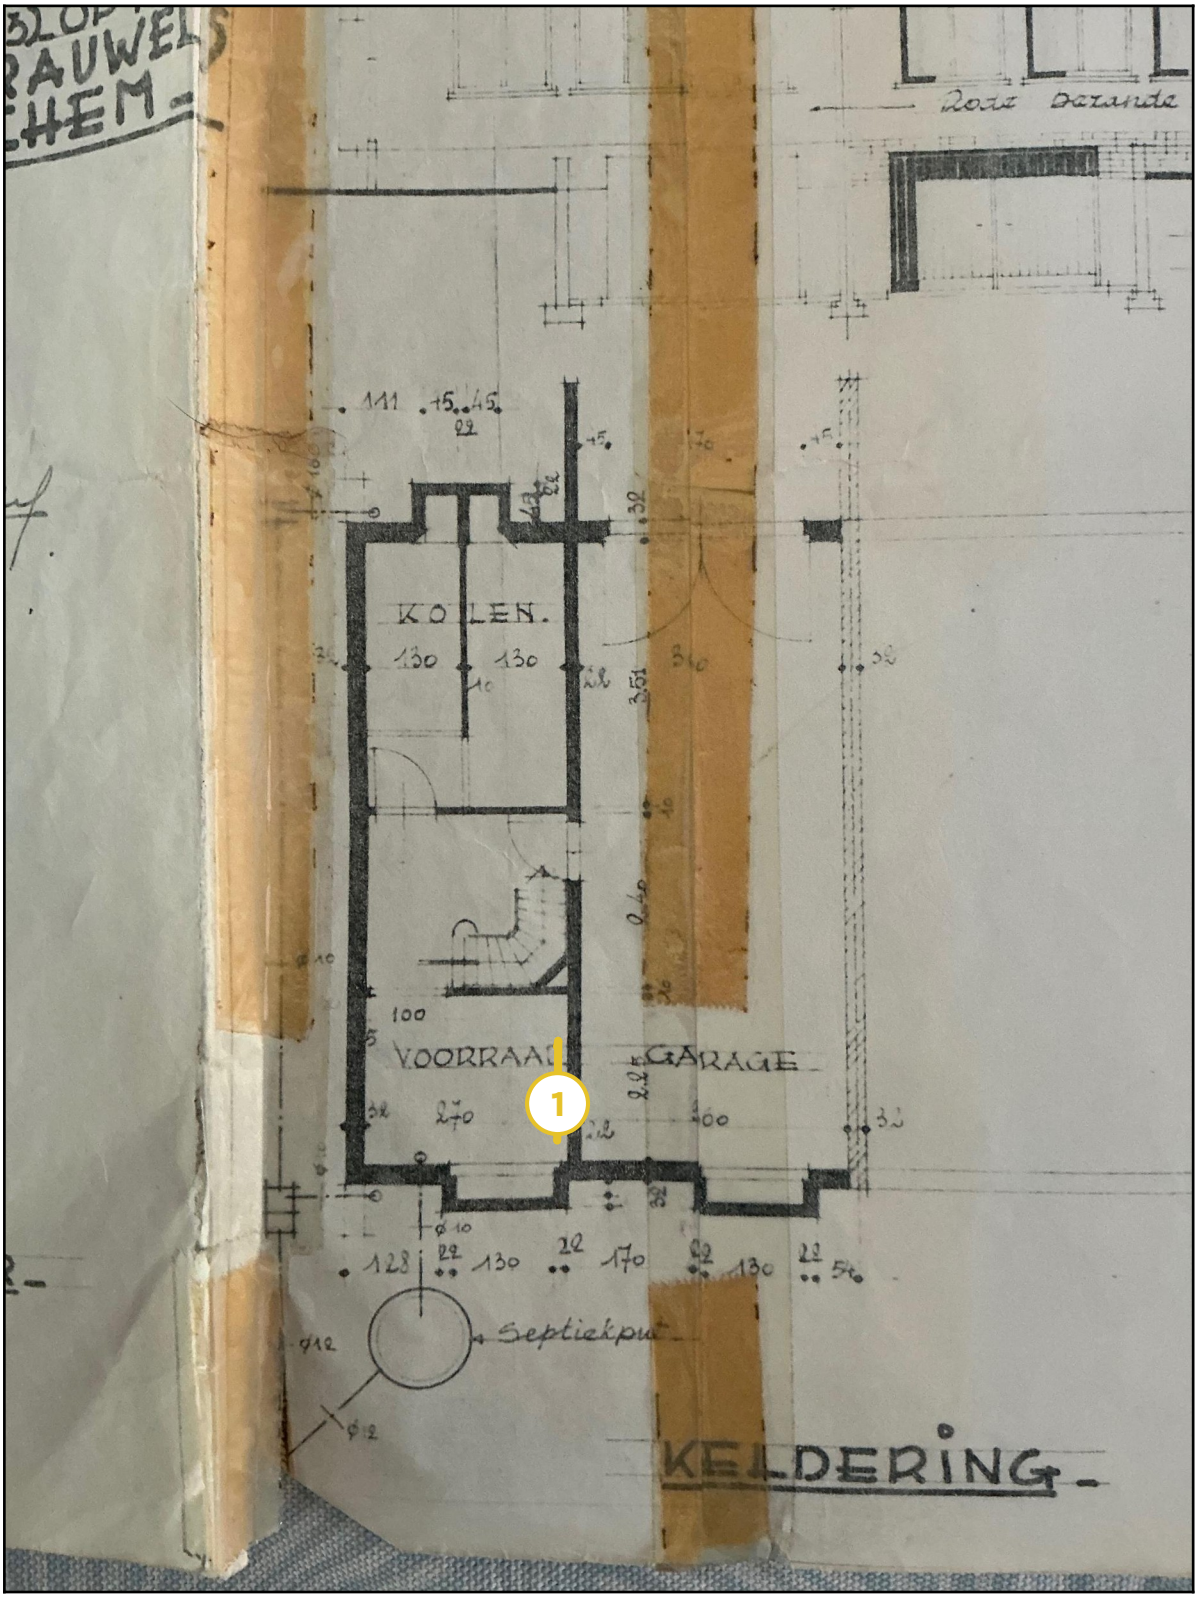
Plan 1.1: Kelder

1. Bakeliet	Asbestmateriaal	Zorgvuldig beheren

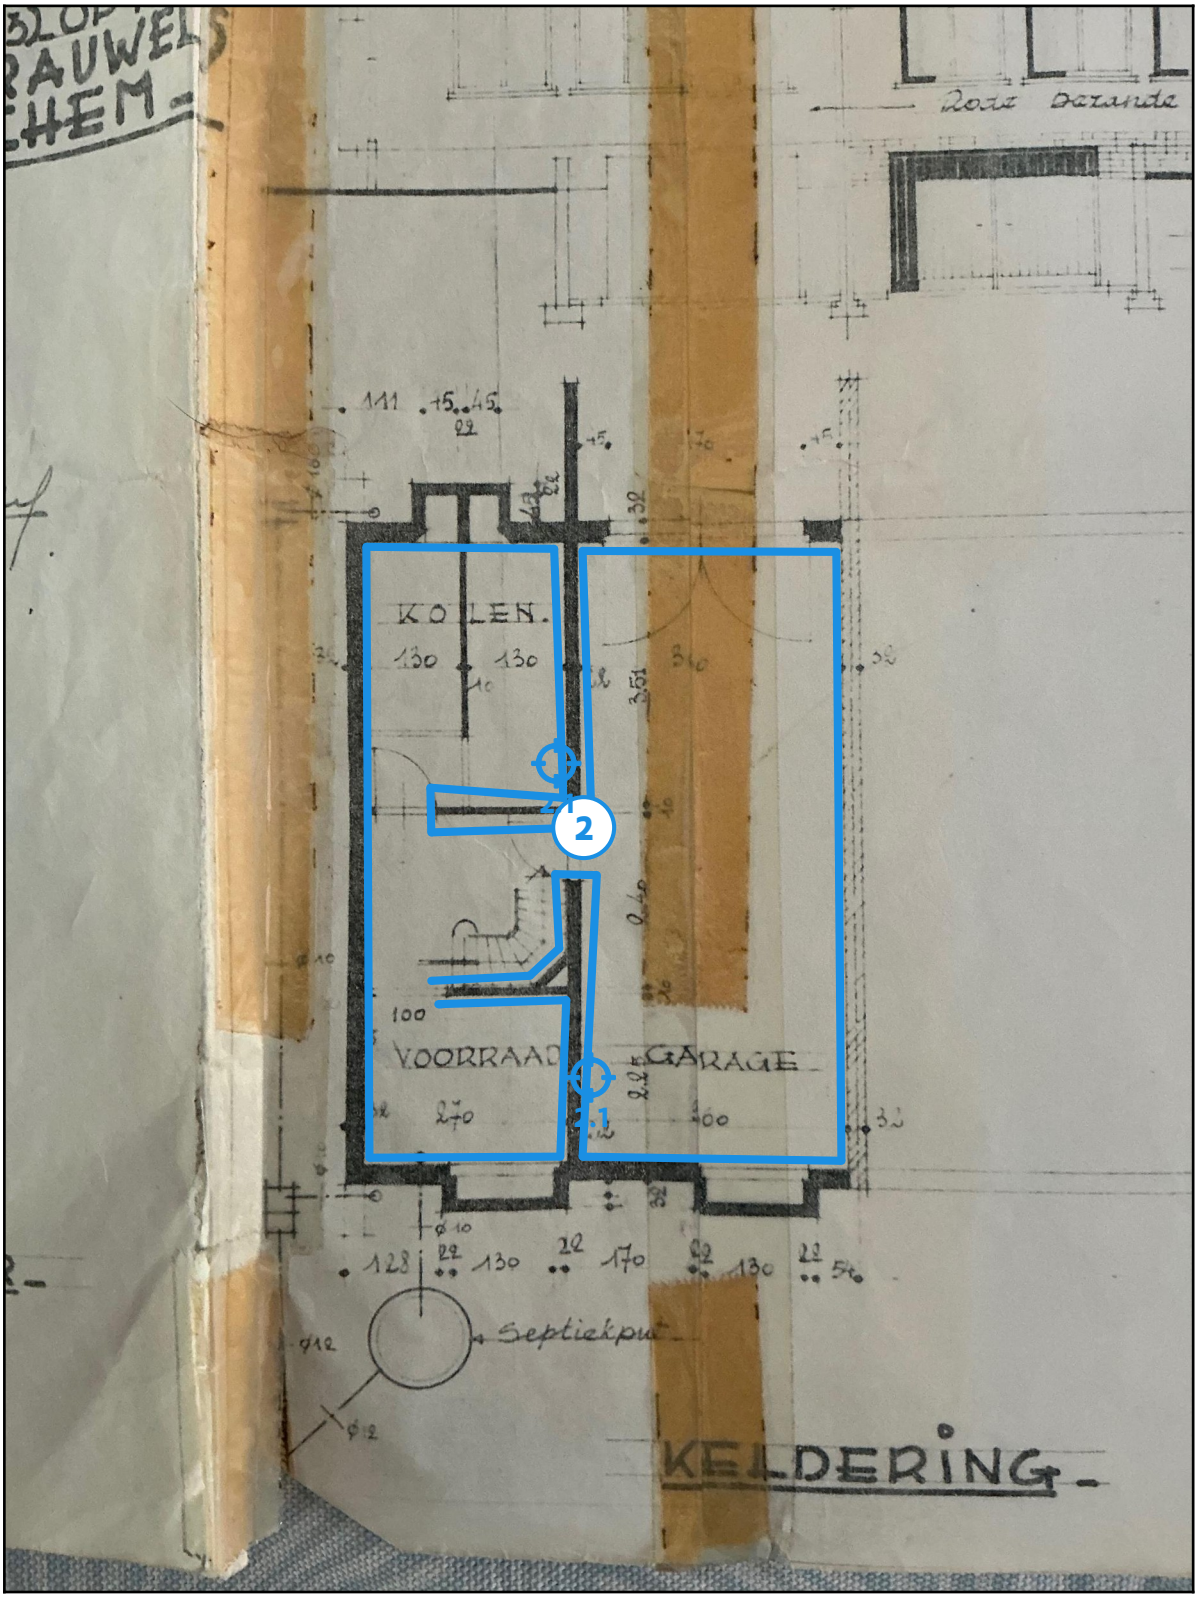
Plan 1.2: Kelder kopie

2. Cementering kelder	Geen asbest	-
2.1 Code: 6020589109	Mengmonster	-

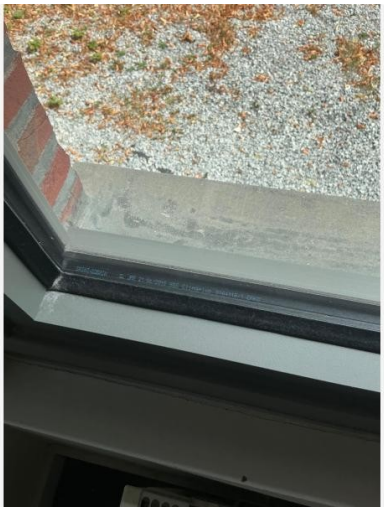
Beschrijving	Notitie	Terug te vinden op plannen
Fiche 3: Afdichtingsmateriaal	De kitten van de ramen bestaan uit rubber of siliconen, deze zijn niet-asbestverdacht.	-
Fiche 4: Dakbedekking	-	-
Fiche 5: Ketel	-	-
Fiche 6: Leidingisolatie	-	-
Fiche 7: Pleisterwerk	In de bewijsdocumenten steken foto's van een volledige stripping na 2001.	-
Fiche 8: Rookgaskanaal	Het rookgaskanaal bestaat uit metaal of pvc, deze is niet-asbestverdacht.	-
