Asbestinventarisattest

Gustaaf Peetersstraat 51, 2520 Ranst
Gemeenschappelijke delen

Attestnummer : **20261019-000121.001**
Uitgegeven op : **19.10.2026**
Geldig tot : **Onbeperkt** (tenzij de toestand wijzigt)

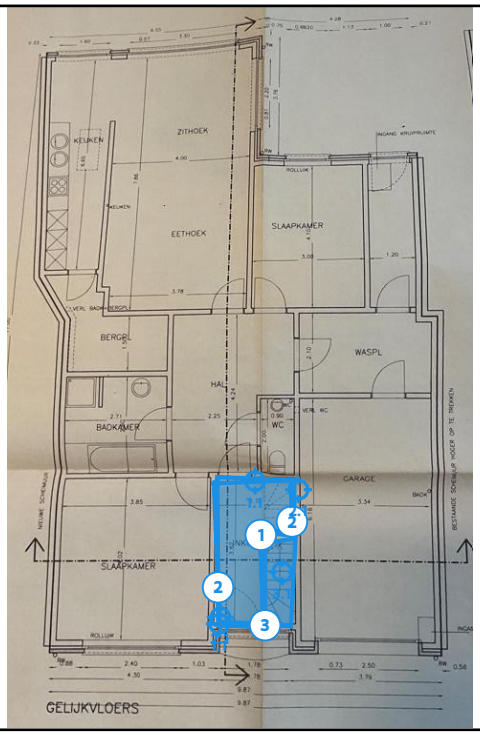
Plan 1.1: plan gelijkvloers

Beschrijving	Type	Actie
1. Pleisterwerk plafond inkomhal	Geen asbest	-
1.1 Code: 2	Mengmonster	-
2. Pleisterwerk wanden inkomhal	Geen asbest	-
2.1 Code: 1	Mengmonster	-
3. Pleisterwerk traphal (gemene delen)	Geen asbest	-
3.1 Code: 3	Mengmonster	-

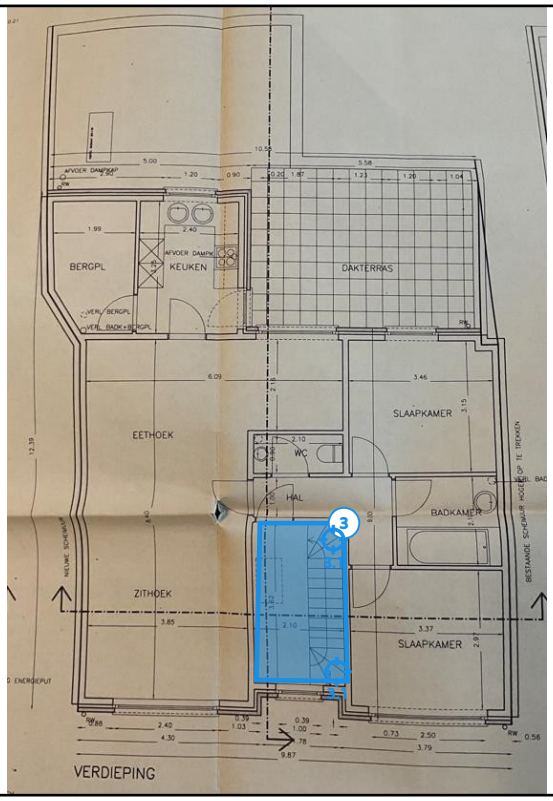
Plan 1.2: plan 1e verdieping

Beschrijving	Type	Actie
3. Pleisterwerk traphal (gemene delen)	Geen asbest	-
3.1 Code: 3	Mengmonster	-

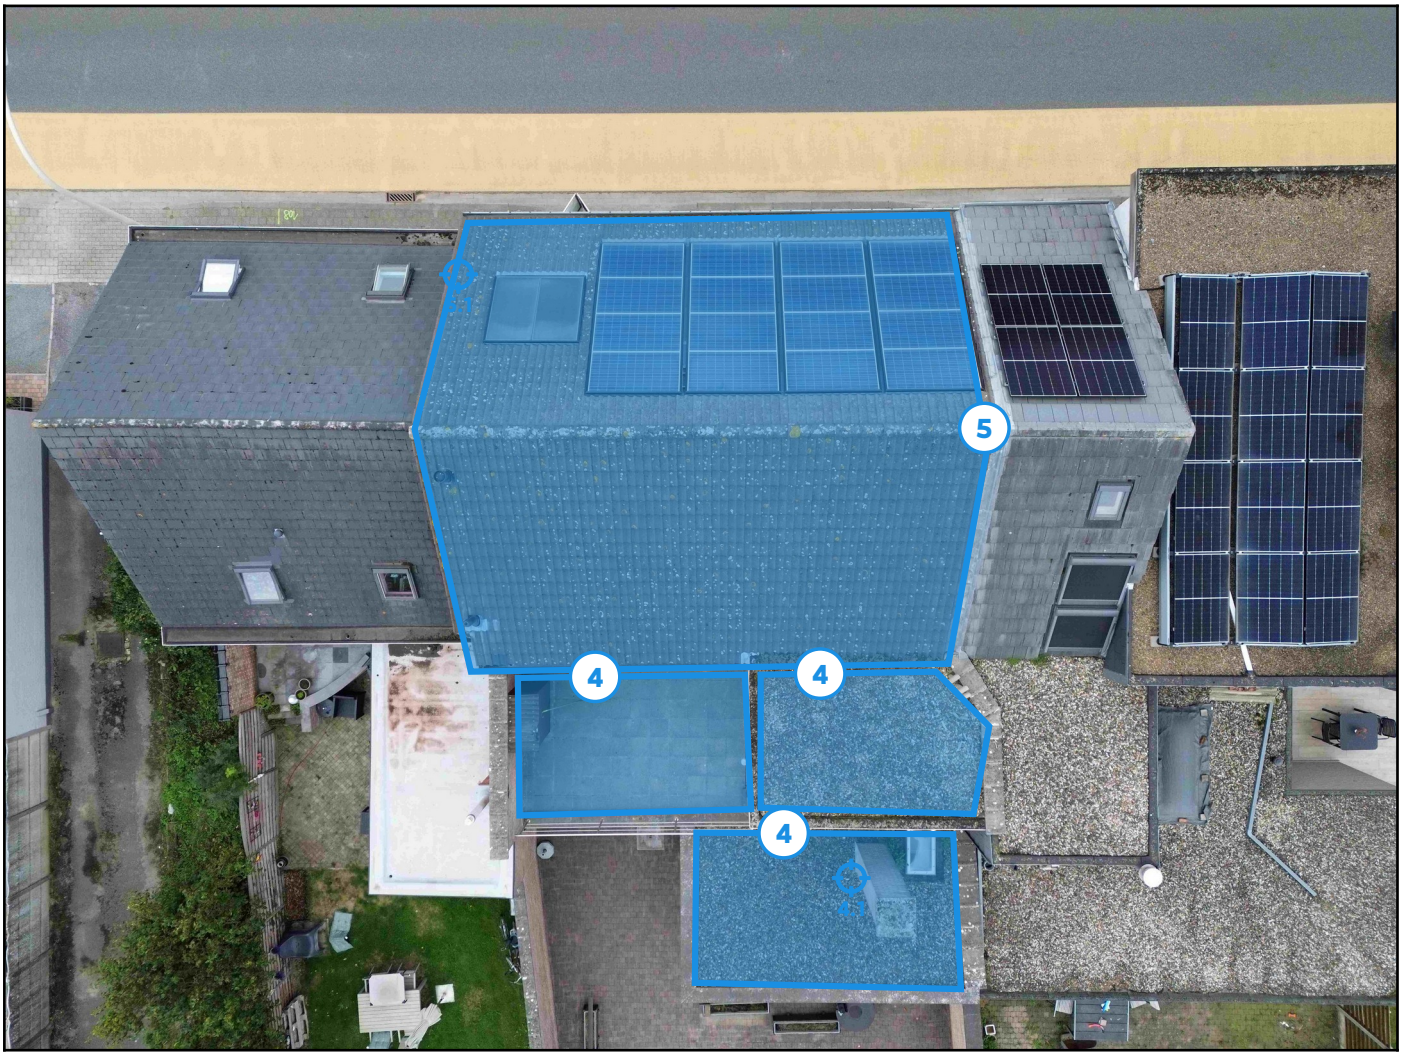
Plan 1.4: dakoverzicht

Beschrijving	Type	Actie
4. Roofing	Geen asbest	-
4.1 Code: 5	Puntmonster	-
5. onderdak zadeldak	Geen asbest	-
5.1 Code: 4	Puntmonster	-

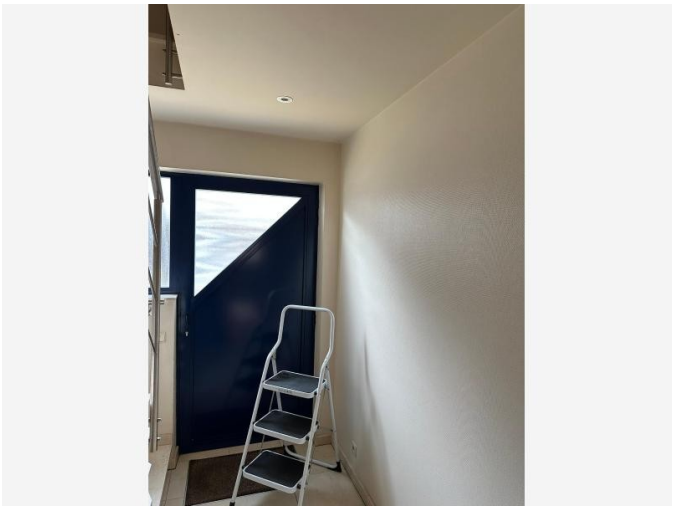
Fiche 1: Pleisterwerk plafond inkomhal

Geen asbest

Beschrijving	Pleisterwerk plafond inkomhal
Omgeving	Binnen
Primaire drager	Plafond
Bindmiddel van materiaal	Gips - kalk
Gebondenheid op basis van bindmiddel	Niet-hechtgebonden
Hoeveelheid (oppervlakte - dikte - aantal)	• 7,60 m^2 - 1,00 cm - 1 stuk
Totaal volume	0,076 m^3
Identificatiemethode	Een monstername door de asbestdeskundige met laboanalyse door een asbestlabo.
Destructieve handeling voor identificatie	Nee
Opmerking	De hoeveelheid is een zo nauwkeurig mogelijke opmeting. Hieraan kunnen evenwel geen rechten worden ontleend. staalnamen uitgevoerd conform het inspectieprotocol: een mengstaal van het plafondpleister in de inkomhal

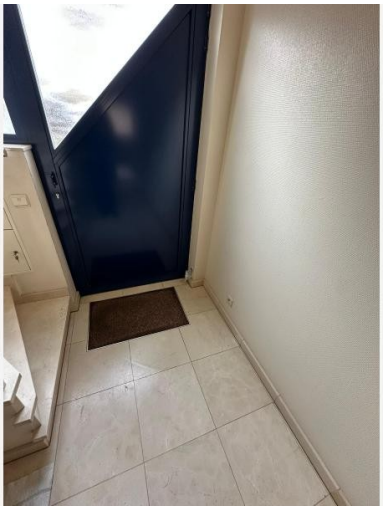
Fiche 2: Pleisterwerk wanden inkomhal

Geen asbest

Beschrijving	Pleisterwerk wanden inkomhal
Omgeving	Binnen
Primaire drager	Binnenwand
Bindmiddel van materiaal	Gips - kalk
Gebondenheid op basis van bindmiddel	Niet-hechtgebonden
Hoeveelheid (oppervlakte - dikte - aantal)	• 24,00 m^2 - 1,00 cm - 1 stuk
Totaal volume	0,24 m^3
Identificatiemethode	Een monstername door de asbestdeskundige met laboanalyse door een asbestlabo.
Destructieve handeling voor identificatie	Nee
Opmerking	De hoeveelheid is een zo nauwkeurig mogelijke opmeting. Hieraan kunnen evenwel geen rechten worden ontleend. Staalnamen uitgevoerd conform het inspectieprotocol: een mengstaal van het wandenpleister inkomhal.

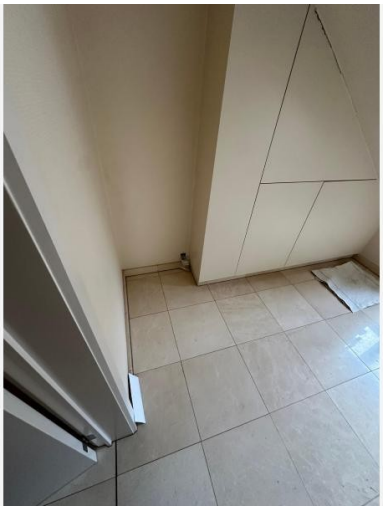
Fiche 3: Pleisterwerk traphal (gemene delen)

Geen asbest

Beschrijving	Pleisterwerk traphal (gemene delen)
Omgeving	Binnen
Primaire drager	Binnenwand
Bindmiddel van materiaal	Gips - kalk
Gebondenheid op basis van bindmiddel	Niet-hechtgebonden
Hoeveelheid (oppervlakte - dikte - aantal)	• 60,00 m^2 - 1,00 cm - 1 stuk
Totaal volume	0,60 m^3
Identificatiemethode	Een monstername door de asbestdeskundige met laboanalyse door een asbestlabo.
Destructieve handeling voor identificatie	Nee
Opmerking	De hoeveelheid is een zo nauwkeurig mogelijke opmeting. Hieraan kunnen evenwel geen rechten worden ontleend. Staalnamen uitgevoerd conform het inspectieprotocol: in een traphal aan de wanden, plafonds en onderzijde van de trap (waar van toepassing).

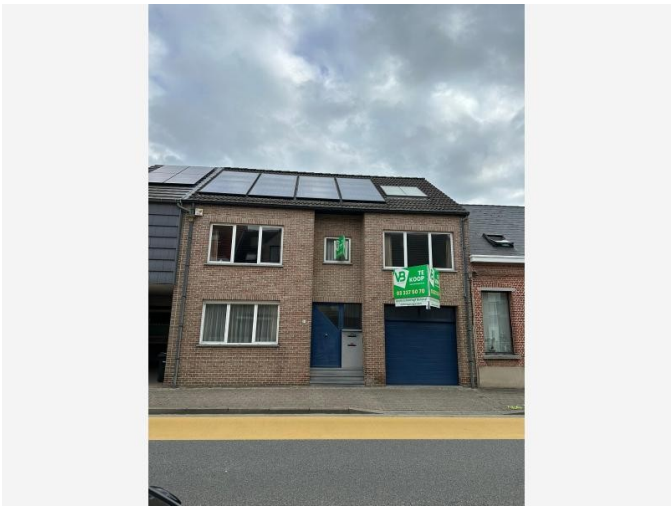
Beschrijving	Notitie	Terug te vinden op plannen
Fiche 6: Kit aan de ramen	De kit aan de inkomdeur is niet asbestverdacht.	-
Fiche 7: Schouw/rookgaskanaal	Het rookgaskanaal aanwezig op de inspectielocatie is niet-asbestverdacht. Het is opgebouwd met snelbouwstenen met daarin een aluminium dubbelwandig afvoerkanaal van de gashaard van het gelijkvloers.	-
