Asbestinventarisattest

Zagerijstraat 52/2, 2500 Lier

Attestnummer : **20261001-000251.000**
Uitgegeven op : **01.10.2026**
Geldig tot : **Onbeperkt** (tenzij de toestand wijzigt)

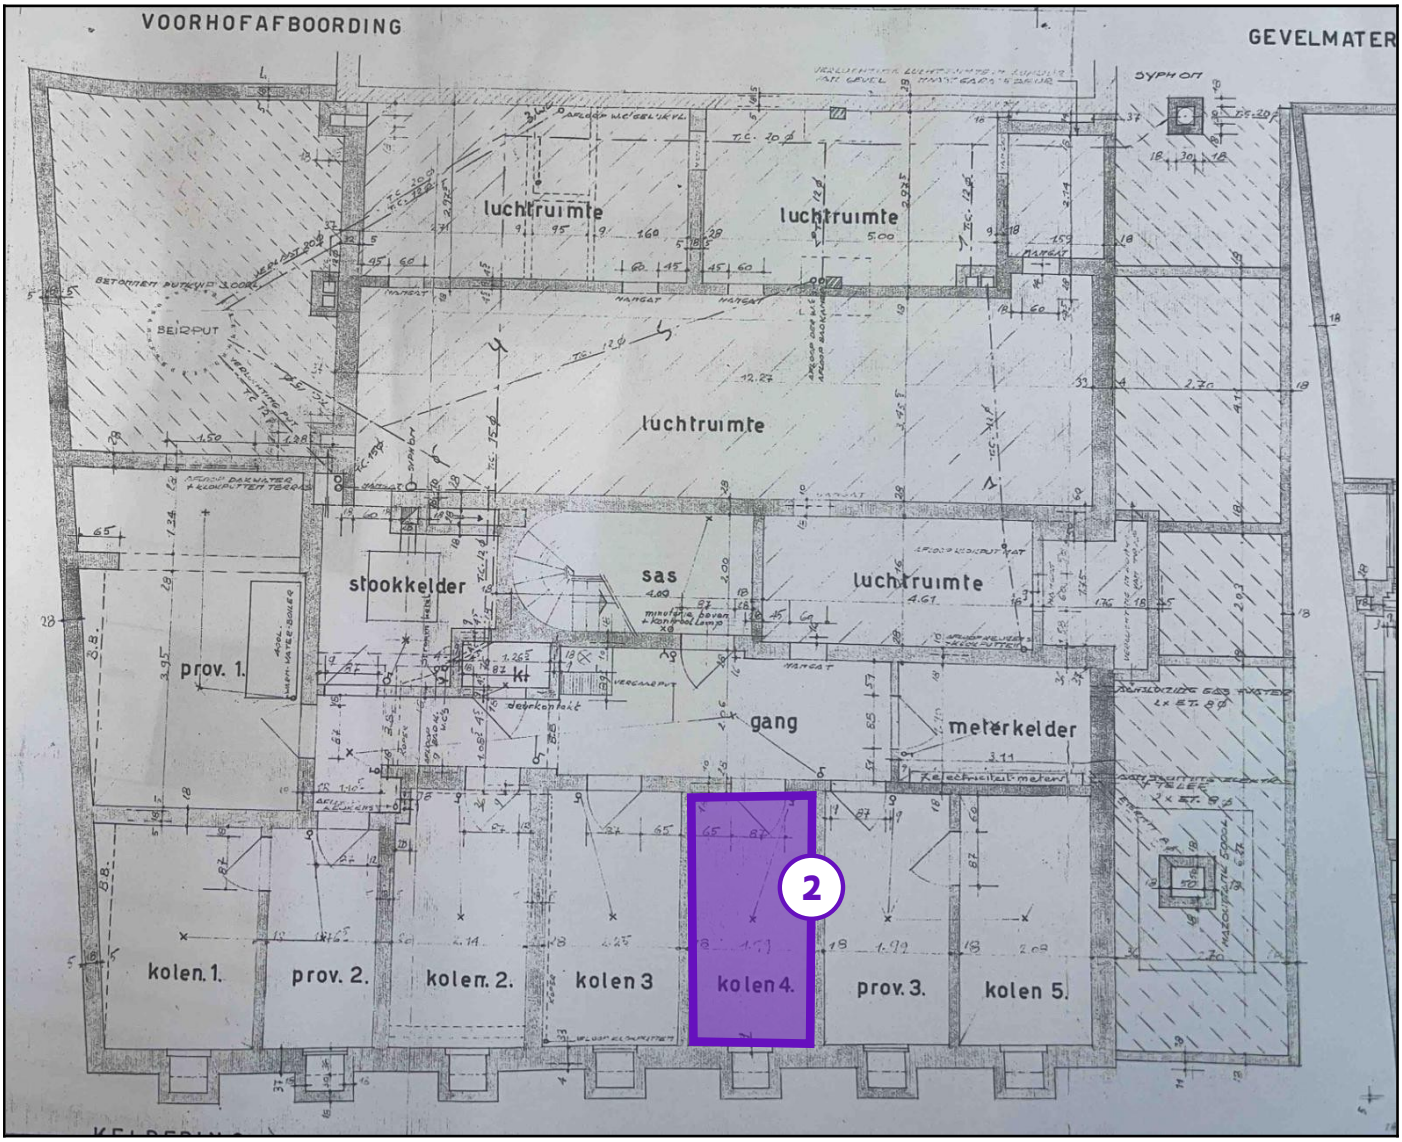
Plan 1.1: Kelder -1

Beschrijving	Type	Actie
2. Privatieve kelderberging	Advies	-

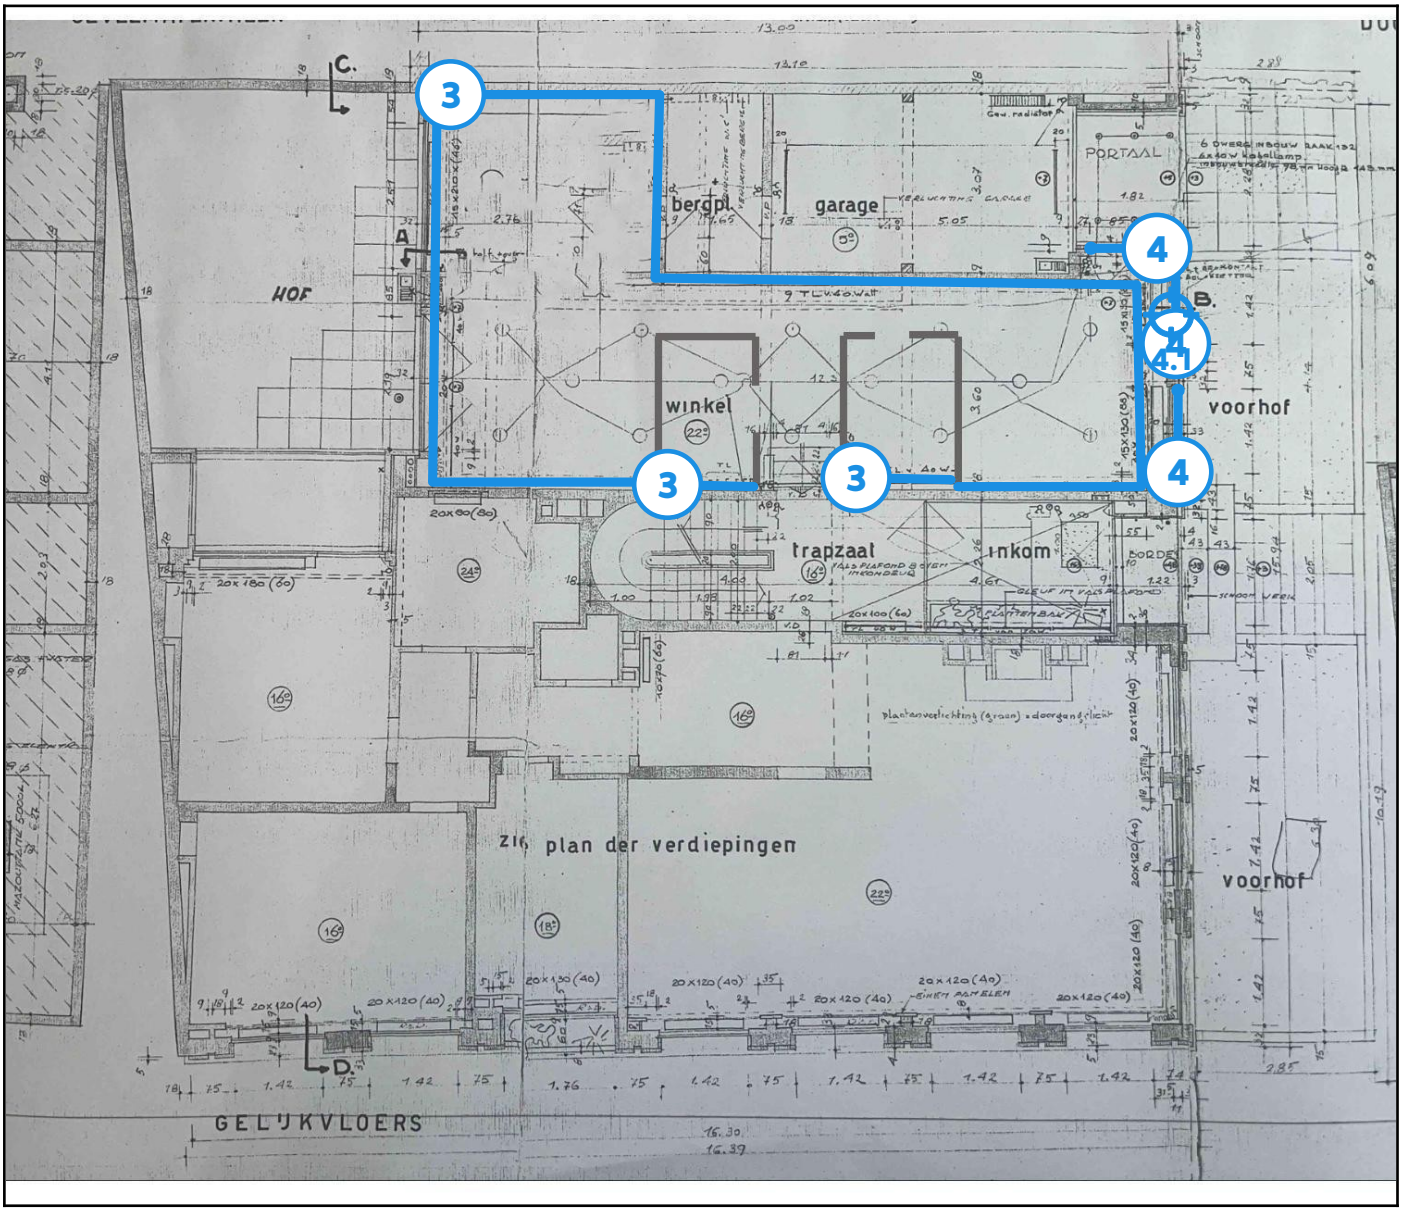
Plan 1.4: Appartement GLV (muren)

Beschrijving	Type	Actie
3. Pleisterwerk	Geen asbest	-
4. Afdichtingsmateriaal schrijnwerk - Vooraan (frame-glas)	Geen asbest	-
4.1 Code: #1 Mastiek - Frame-glas	Puntmonster	-

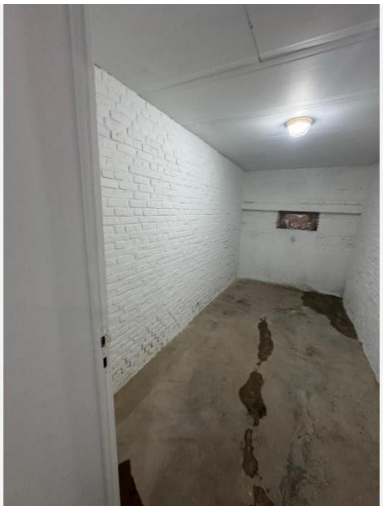
Fiche 2: Privatieve kelderberging

Geen asbestverdachte toepassingen aangetroffen in de privatieve kelderberging toebehorende aan het appartement

Basis voor advies	De asbestdeskundige beoordeelt het materiaal als niet-asbestverdacht.

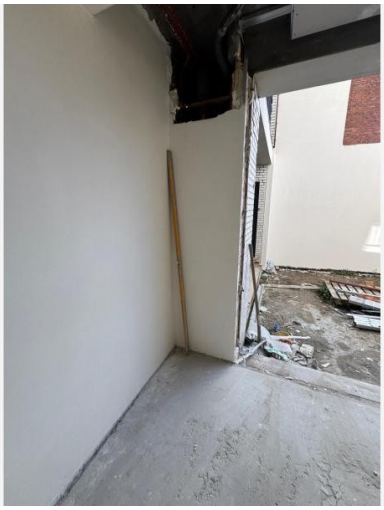
Fiche 3: Pleisterwerk

Conclusie

Geen asbest

Beschrijving	Pleisterwerk
Omgeving	Binnen
Primaire drager	Binnenwand
Bindmiddel van materiaal	Gips - kalk
Gebondenheid op basis van bindmiddel	Niet-hechtgebonden
Hoeveelheid (oppervlakte - dikte - aantal)	• 75,00 m^2 - 1,00 cm - 1 stuk
Totaal volume	0,75 m^3
Identificatiemethode	De asbestdeskundige gebruikt een bestaande laboanalyse als bewijsdocument met bevestiging door vaststelling en expertise.
Destructieve handeling voor identificatie	Nee
Opmerking	De appartementen werden volledig gerenoveerd, nieuwe muren werden geplaatst, er werd opnieuw bepleisterd. Het origineel pleisterwerk werd destijds bij het opmaken van de originele asbest attesten negatief getest op asbest. Bovendien heel wat nieuwe gyproc muren
