Asbestinventarisattest

Meetjeslandstraat 28, 2660 Antwerpen

Attestnummer : **20260919-000001.000**
Uitgegeven op : **19.09.2026**
Geldig tot : **19.09.2036**

Asbestveilig (maar niet asbestvrij)

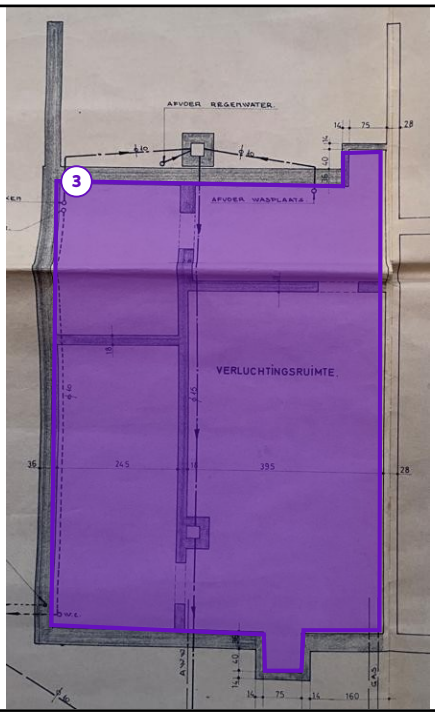
Plan 1.1: plan fundering

Beschrijving	Type	Actie
3. Kruipkelder	Beperking	-

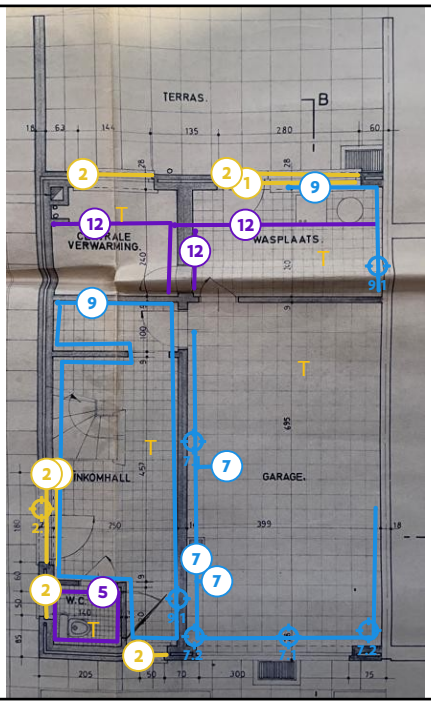
Plan 1.2: plan gelijkvloers

Beschrijving	Type	Actie
1. Mastiek schrijnwerkerij binnen	Asbestmateriaal	Zorgvuldig beheren
2. Mastiek schrijnwerk buiten	Asbestmateriaal	Zorgvuldig beheren
2.1 Code: 2	Puntmonster	-
5. Faiencetegels (lijm)	Advies	-
6. vloeren	Advies	-
7. Leidingisolatie (gips)	Geen asbest	-
7.1 Code: 5	Mengmonster	-
7.2 Code: 6	Mengmonster	-
9. Pleisterwerk wanden	Geen asbest	-
9.1 Code: 1	Mengmonster	-
12. Leidingisolatie schuimmousse	Overige ruimte of materiaal	-

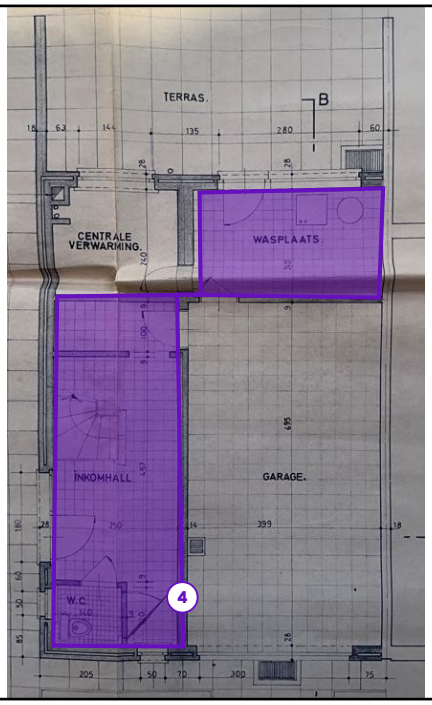
Plan 1.3: plan gelijkvloers

Beschrijving	Type	Actie
4. plafonds	Advies	-

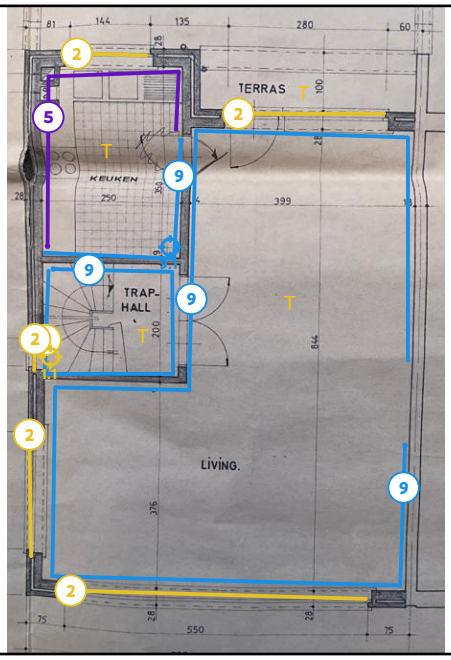
Plan 1.4: plan 1e verdieping

Beschrijving	Type	Actie
1. Mastiek schrijnwerkerij binnen	Asbestmateriaal	Zorgvuldig beheren
1.1 Code: 3	Puntmonster	-
2. Mastiek schrijnwerk buiten	Asbestmateriaal	Zorgvuldig beheren
5. Faiencetegels (lijm)	Advies	-
6. vloeren	Advies	-
9. Pleisterwerk wanden	Geen asbest	-
9.1 Code: 1	Mengmonster	-

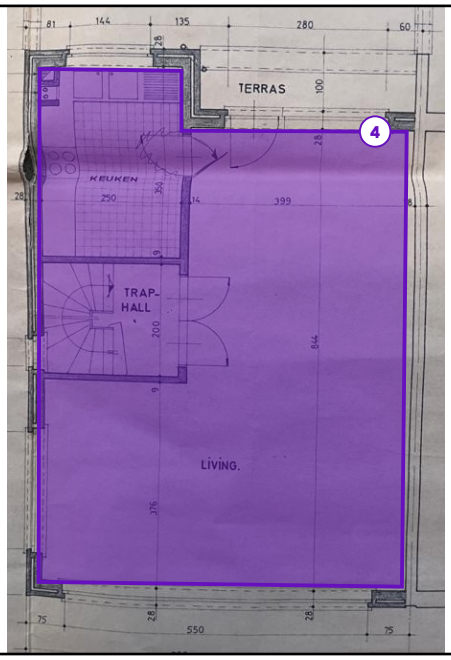
Plan 1.5: plan 1e verdieping

Beschrijving	Type	Actie
4. plafonds	Advies	-

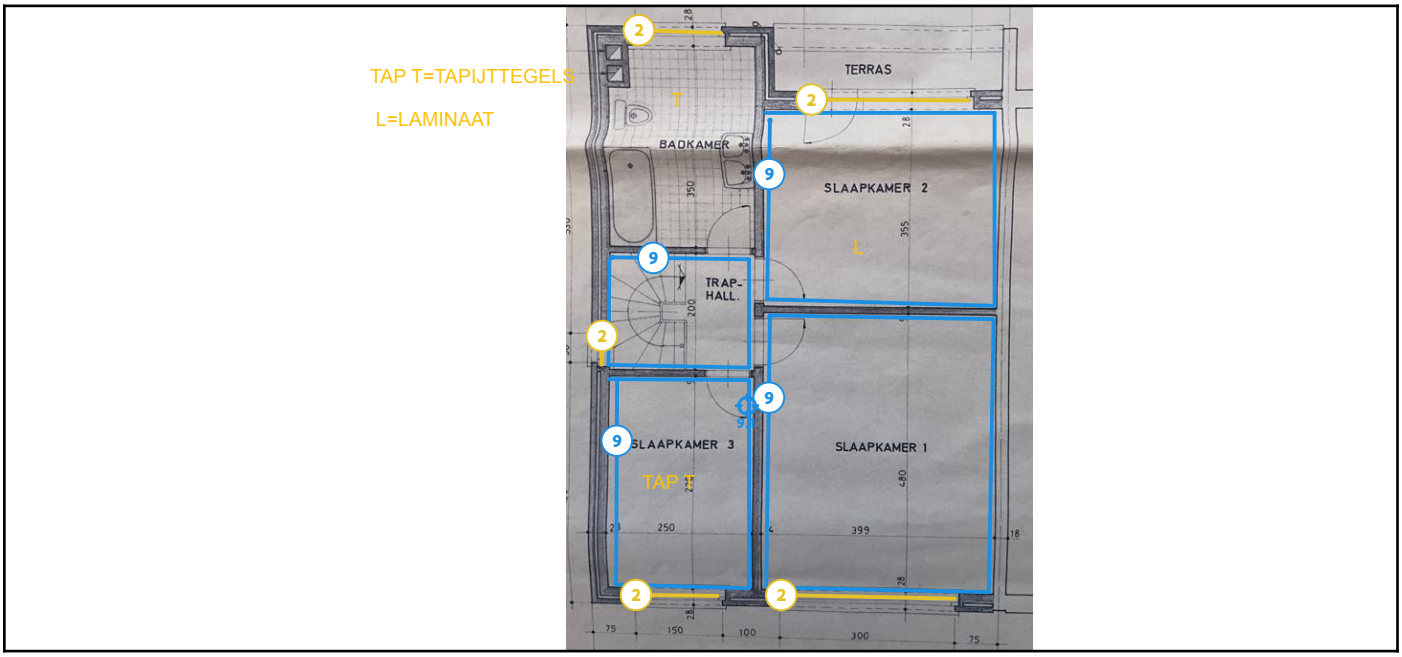
Plan 1.6: plan 2e verdieping

Beschrijving	Type	Actie
2. Mastiek schrijnwerk buiten	Asbestmateriaal	Zorgvuldig beheren
6. vloeren	Advies	-
9. Pleisterwerk wanden	Geen asbest	-
9.1 Code: 1	Mengmonster	-

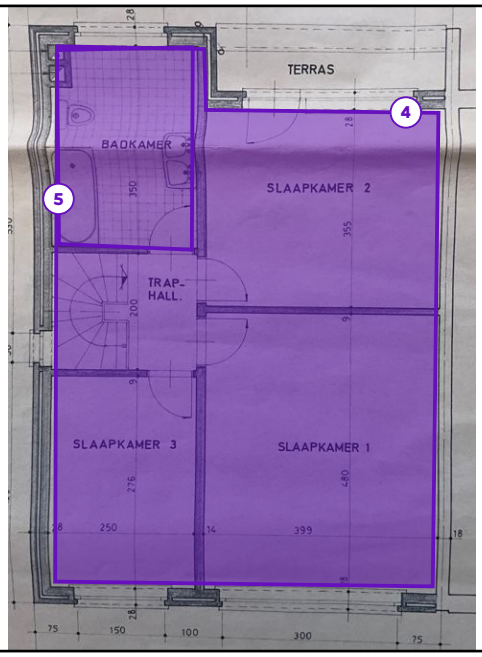
Plan 1.7: plan 2e verdieping

Beschrijving	Type	Actie
4. plafonds	Advies	-
5. Faiencetegels (lijm)	Advies	-

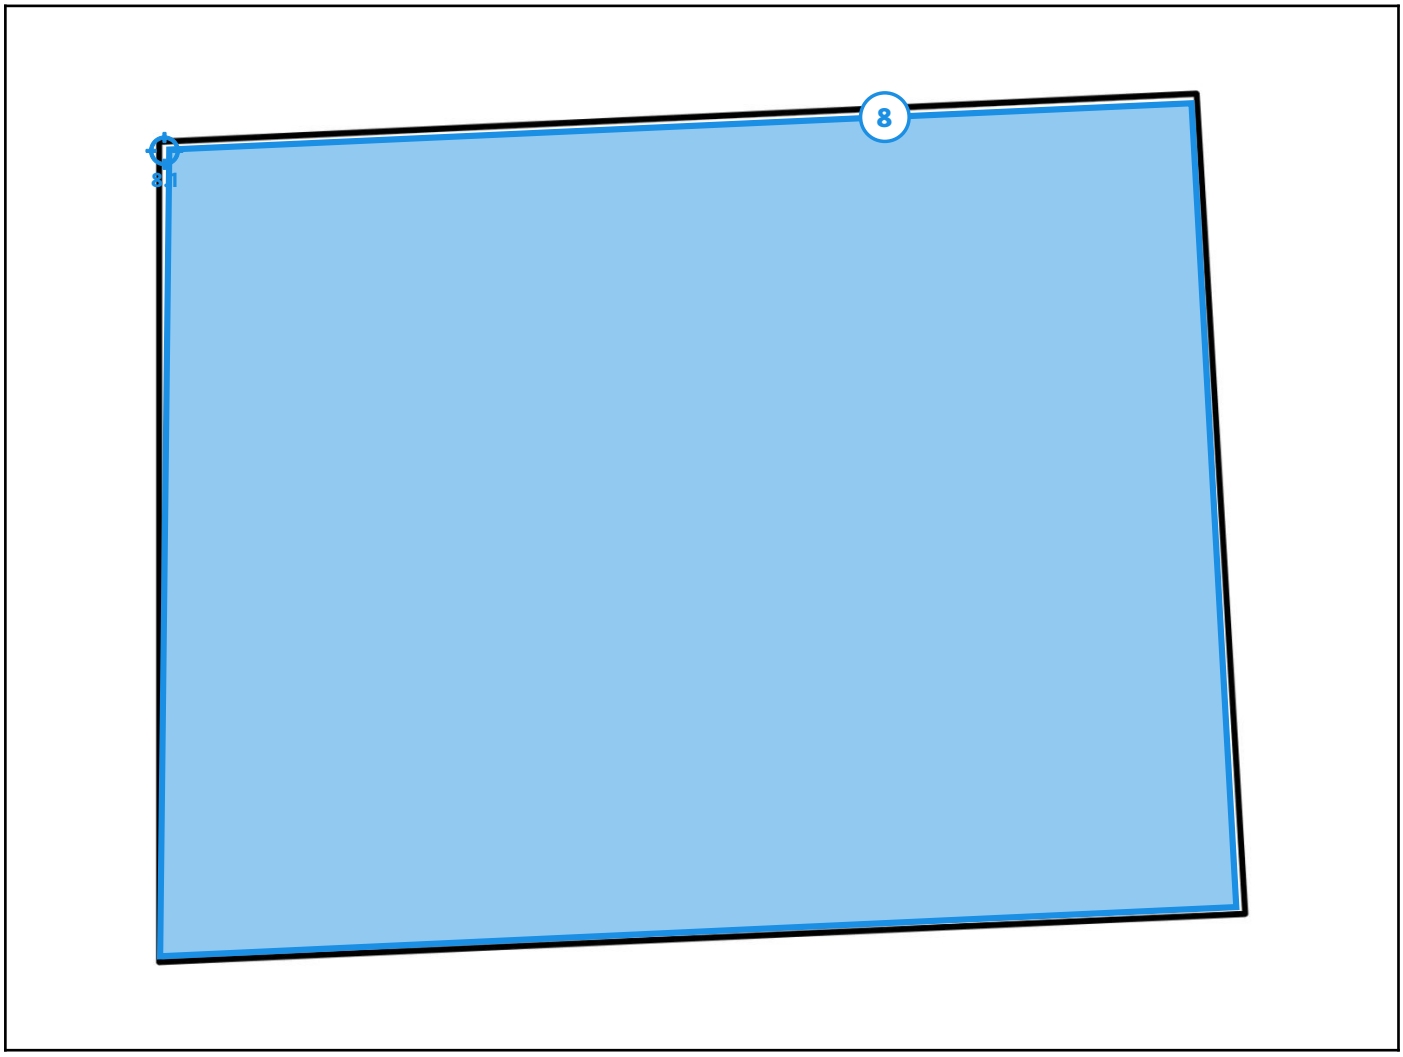
Plan 3.1: plan overkapping waterput

Beschrijving	Type	Actie
8. Roofing shingles tuinberging / waterput	Geen asbest	-
8.1 Code: 4	Mengmonster	-

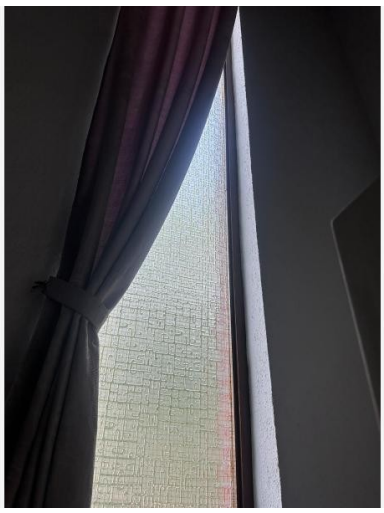
Fiche 1: Mastiek schrijnwerkerij binnen

Het asbestmateriaal valt onder de mijlpaal van 2040.

Eindbeoordeling materiaalrisico	Laag materiaalrisico en/of verlaagde kans op vezelvrijgave

#	Type	Referentie	Resultaat
1.1	Puntmonster	3	Chrysotiel

Beschrijving	Mastiek schrijnwerkerij binnen
Omgeving	Binnen
Primaire drager	Wandopening verticaal (raam, deur, ...)
Asbestmateriaal	In-situ afwerkingslagen - Pasta, stopverf, voegsel, stopsel, vulsel, mastiek, kitten, ...
Bindmiddel van asbestmateriaal	Kitten, mastiek, pasta
Gebondenheid op basis van bindmiddel	Hecht
Hoeveelheid (gewicht - aantal)	• 0,50 kg - 1 stuk • 0,40 kg - 1 stuk • 1,00 kg - 1 stuk
Totaal gewicht	1,90 kg
Eenvoudig bereikbaar	Ja
Bevestigingswijze	• Verlijmd, ingegoten, versmeerd
Identificatiemethode	Een monstername door de asbestdeskundige met laboanalyse door een asbestlabo.
Destructieve handeling voor identificatie	Nee
Opmerking	De hoeveelheid is een zo nauwkeurig mogelijke opmeting. Hieraan kunnen evenwel geen rechten worden ontleend. Bevat 2%-5% chrysotiel De mastiek tussen raamprofiel-glas binnen is bemonsterd op 1e verdieping in de traphal. en het betreft alleen de schrijnwerkerij met enkel glas. De schrijnwerkerij met dubbel hoogrendements beglazing zijn niet asbest-verdacht.

- Zorg voor een veilig beheer. Vermijd het beschadigen van het asbestmateriaal. Controleer de toestand jaarlijks op wijzigingen.

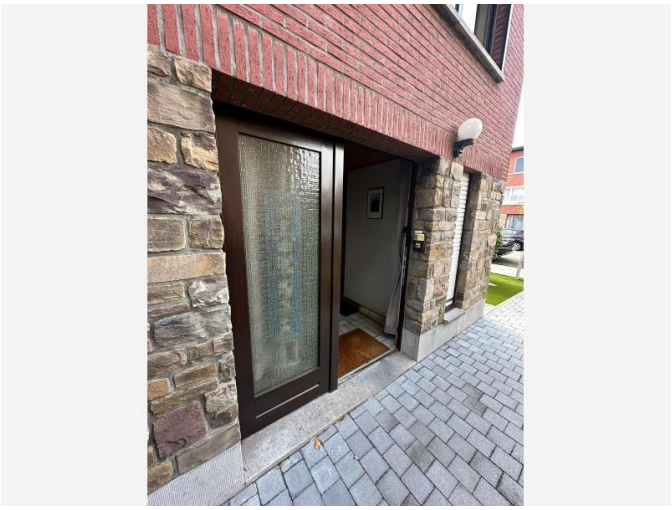
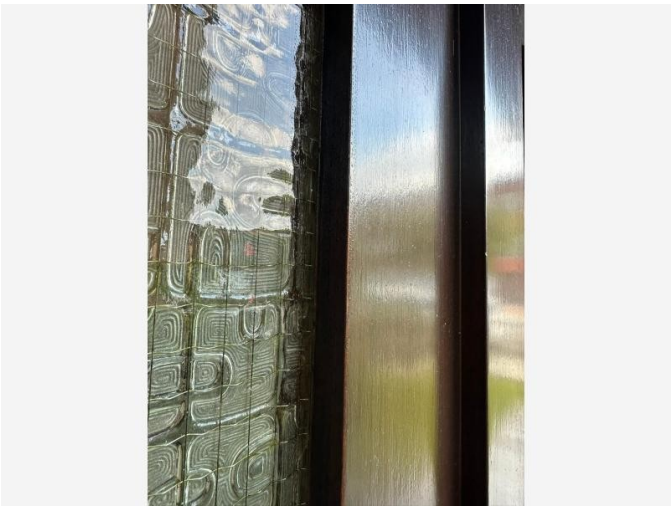
Fiche 2: Mastiek schrijnwerk buiten

Het asbestmateriaal valt onder de mijlpaal van 2040.

Eindbeoordeling materiaalrisico	Laag materiaalrisico en/of verlaagde kans op vezelvrijgave

#	Type	Referentie	Resultaat
2.1	Puntmonster	2	Chrysotiel

Beschrijving	Mastiek schrijnwerk buiten
Omgeving	Buiten
Primaire drager	Wandopening verticaal (raam, deur, ...)
Asbestmateriaal	In-situ afwerkingslagen - Pasta, stopverf, voegsel, stopsel, vulsel, mastiek, kitten, ...
Bindmiddel van asbestmateriaal	Kitten, mastiek, pasta
Gebondenheid op basis van bindmiddel	Hecht
Hoeveelheid (gewicht - aantal)	• 1,00 kg - 7 stuks • 0,50 kg - 5 stuks • 0,70 kg - 3 stuks
Totaal gewicht	11,60 kg
Eenvoudig bereikbaar	Ja
Bevestigingswijze	• Verlijmd, ingegoten, versmeerd
Identificatiemethode	Een monstername door de asbestdeskundige met laboanalyse door een asbestlabo.
Destructieve handeling voor identificatie	Nee
Opmerking	De hoeveelheid is een zo nauwkeurig mogelijke opmeting. Hieraan kunnen evenwel geen rechten worden ontleend. bevat 0,1%-2%% chrysotiel Mastiek buiten bemonsterd aan de voordeur

- Zorg voor een veilig beheer. Vermijd het beschadigen van het asbestmateriaal. Controleer de toestand jaarlijks op wijzigingen.

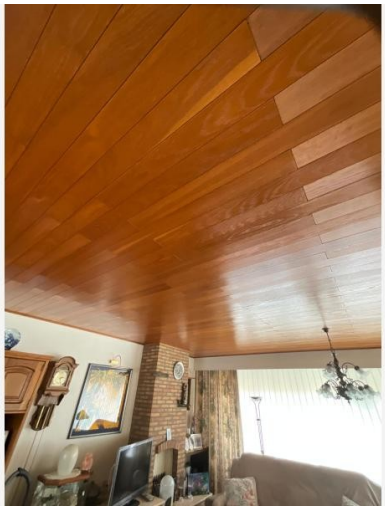
Fiche 4: plafonds

Over heel de woning zowel op het gelijkvloers, 1e en 2e verdieping zijn valse plafonds behalve in de garage en de stookruimte, dit plafond is beton. Er kan geen uitspraak gedaan worden van het achterliggende materiaal

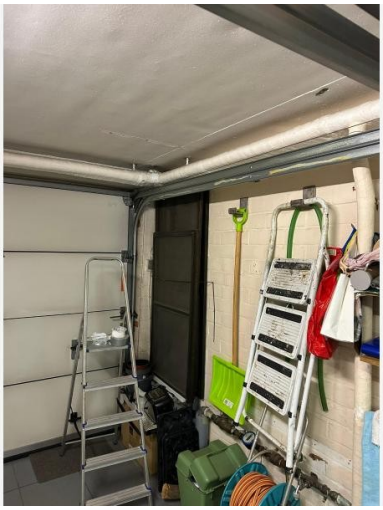
Fiche 7: Leidingisolatie (gips)

Geen asbest

#	Type	Referentie	Resultaat
7.1	Mengmonster	5	Geen asbest
7.2	Mengmonster	6	Geen asbest

Beschrijving	Leidingisolatie (gips)
Omgeving	Binnen
Primaire drager	HVAC infrastructuur en uitrusting
Bindmiddel van materiaal	Gips - kalk
Gebondenheid op basis van bindmiddel	Niet-hechtgebonden
Hoeveelheid (lengte - omtrek - dikte - aantal)	• 14,00 m - 30,00 cm - 2,00 cm - 1 stuk
Totaal volume	0,084 m^3
Identificatiemethode	Een monstername door de asbestdeskundige met laboanalyse door een asbestlabo.
Destructieve handeling voor identificatie	Nee
Opmerking	De hoeveelheid is een zo nauwkeurig mogelijke opmeting. Hieraan kunnen evenwel geen rechten worden ontleend. Rechte stukken en bochten zijn bemonsterd in de garage.

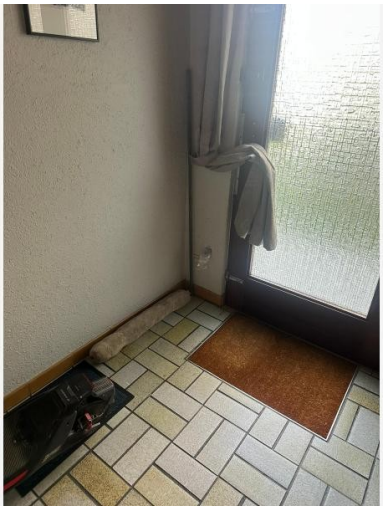
Fiche 9: Pleisterwerk wanden

Geen asbest

#	Type	Referentie	Resultaat
9.1	Mengmonster	1	Geen asbest

Beschrijving	Pleisterwerk wanden
Omgeving	Binnen
Primaire drager	Binnenwand
Bindmiddel van materiaal	Gips - kalk
Gebondenheid op basis van bindmiddel	Niet-hechtgebonden
Hoeveelheid (oppervlakte - dikte - aantal)	• 360,00 m^2 - 1,00 cm - 1 stuk
Totaal volume	3,60 m^3
Identificatiemethode	Een monstername door de asbestdeskundige met laboanalyse door een asbestlabo.
Destructieve handeling voor identificatie	Nee
Opmerking	De hoeveelheid is een zo nauwkeurig mogelijke opmeting. Hieraan kunnen evenwel geen rechten worden ontleend. staalname uitgevoerd conform het inspectieprotocol in de wasplaats, inkomhal/traphal, keuken, slaapkamer. In de stookruimte is er geen wandpleisterwerk aanwezig, evenals de helft van de muren van de wasplaats. Deze muren zijn snelbouwstenen muren.

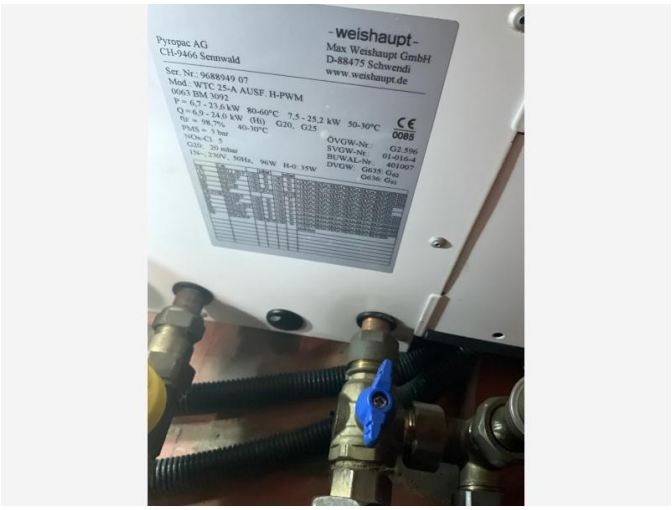
Beschrijving	Notitie	Terug te vinden op plannen
Fiche 10: CV-ketel	CV ketel is nieuw geplaatst in 2007. waarneembare materialen aan de ketel niet-asbestverdacht.	-
Fiche 11: Dakbedekking plat dak	De dakbedekking van het platte dak is niet asbestverdacht. Nieuw geplaatst in 2022. De factuur was niet meer beschikbaar, de premie-aanvraag Vlaamse Overheid als bewijsmateriaal bijgevoegd dat verwijst naar de factuur van 2022.	Plan 1.8: plat dak
Fiche 12: Leidingisolatie schuimmousse	De schuimmouse leidingisolatie is niet-asbestverdacht.	Plan 1.2: plan gelijkvloers
Fiche 13: rookgaskanaal CV ketel	aanwezig en niet-asbestverdacht (kunststof)	-
