Asbestinventarisattest

Zagerijstraat 52/1, 2500 Lier

Attestnummer : **20261001-000253.000**
Uitgegeven op : **01.10.2026**
Geldig tot : **Onbeperkt** (tenzij de toestand wijzigt)

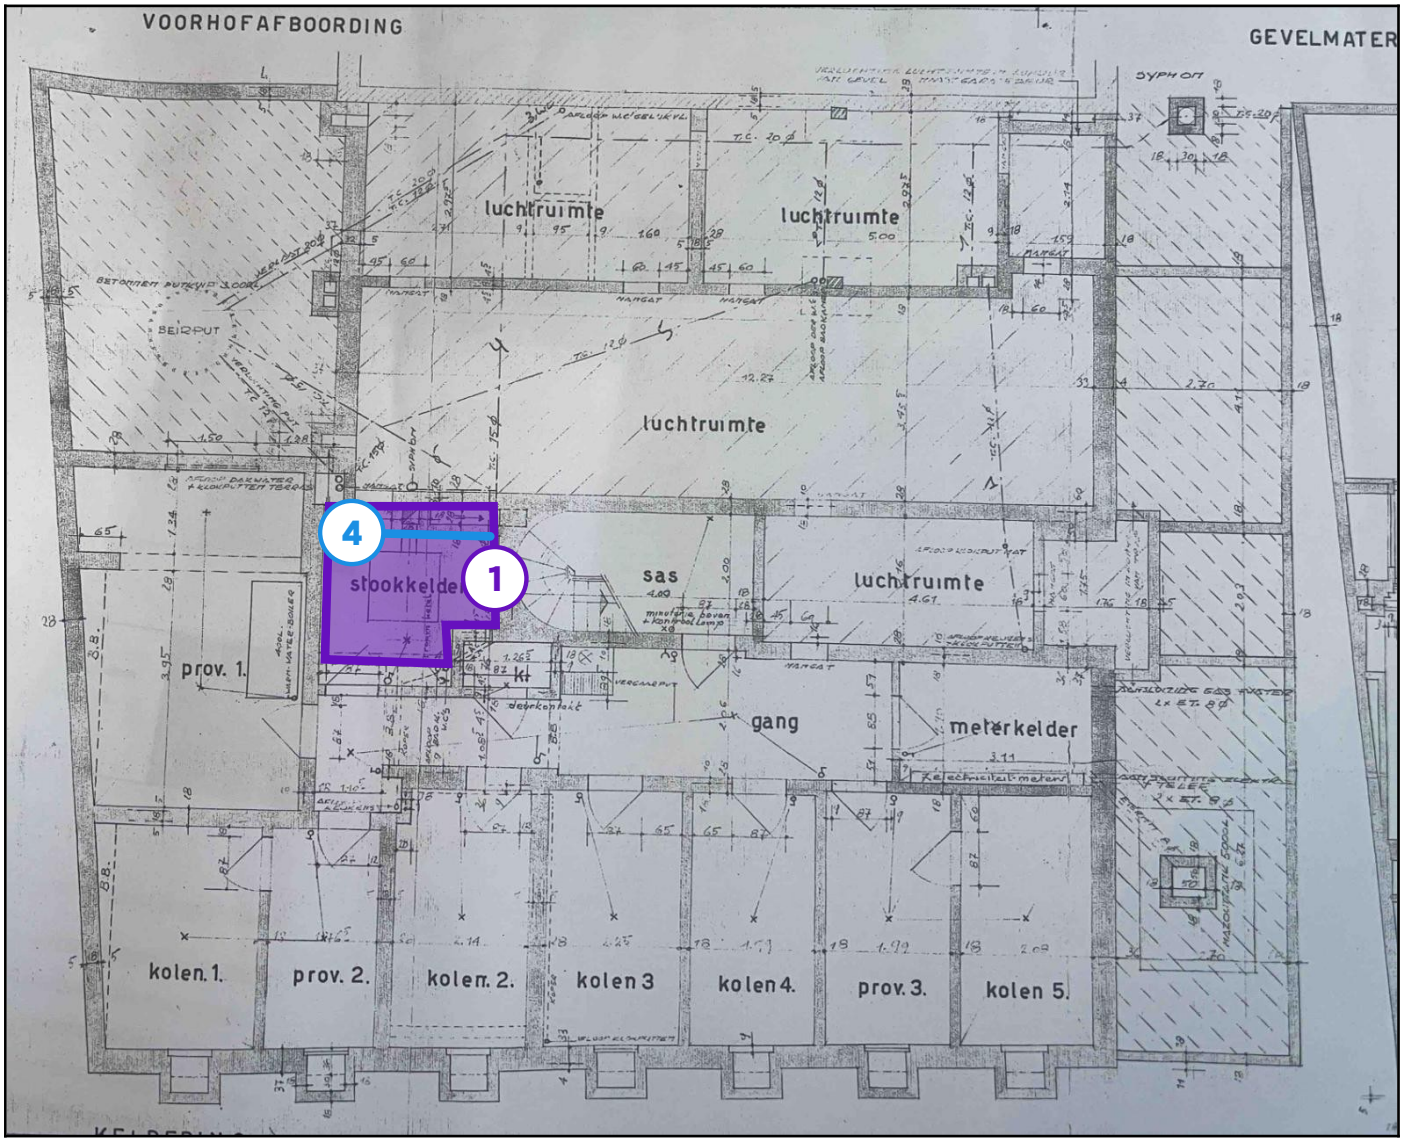
Plan 1.1: Kelder -1

Beschrijving	Type	Actie
1. Privatieve kelderberging	Advies	-
4. Leidingisolatie in gips	Geen asbest	-

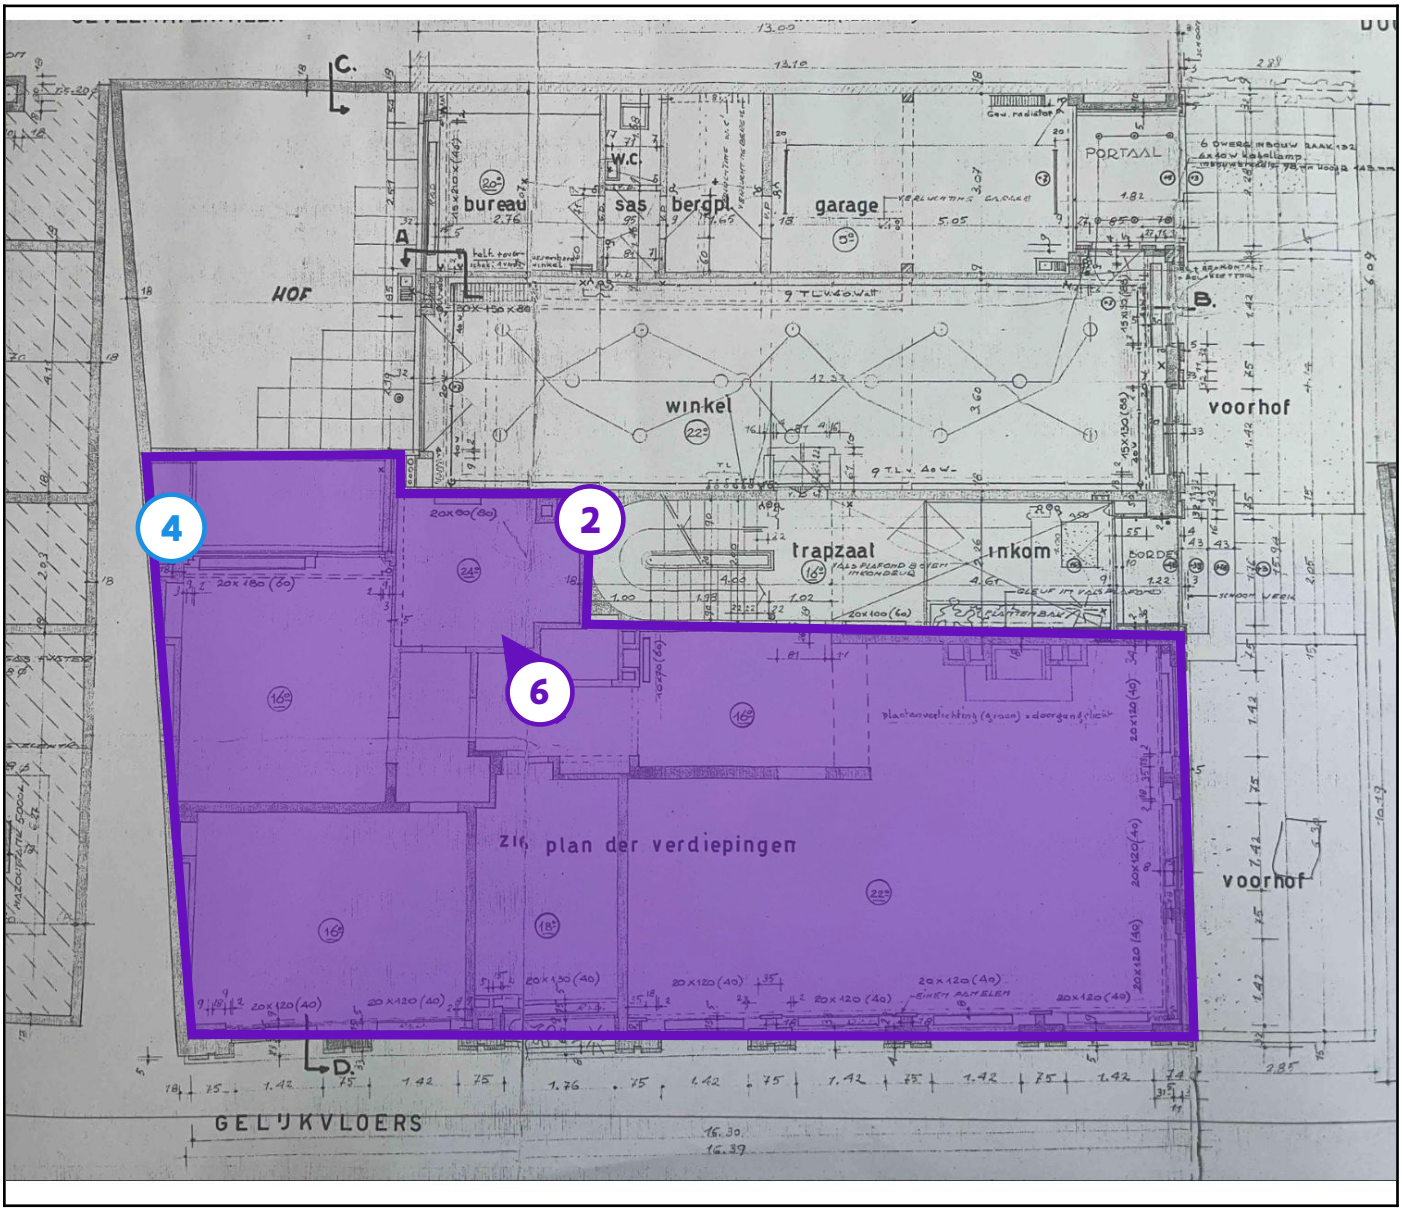
Plan 1.2: Appartement GLV

Beschrijving	Type	Actie
2. Totaalrenovatie	Advies	-
4. Leidingisolatie in gips	Geen asbest	-
6. Stookketel	Overige ruimte of materiaal	-

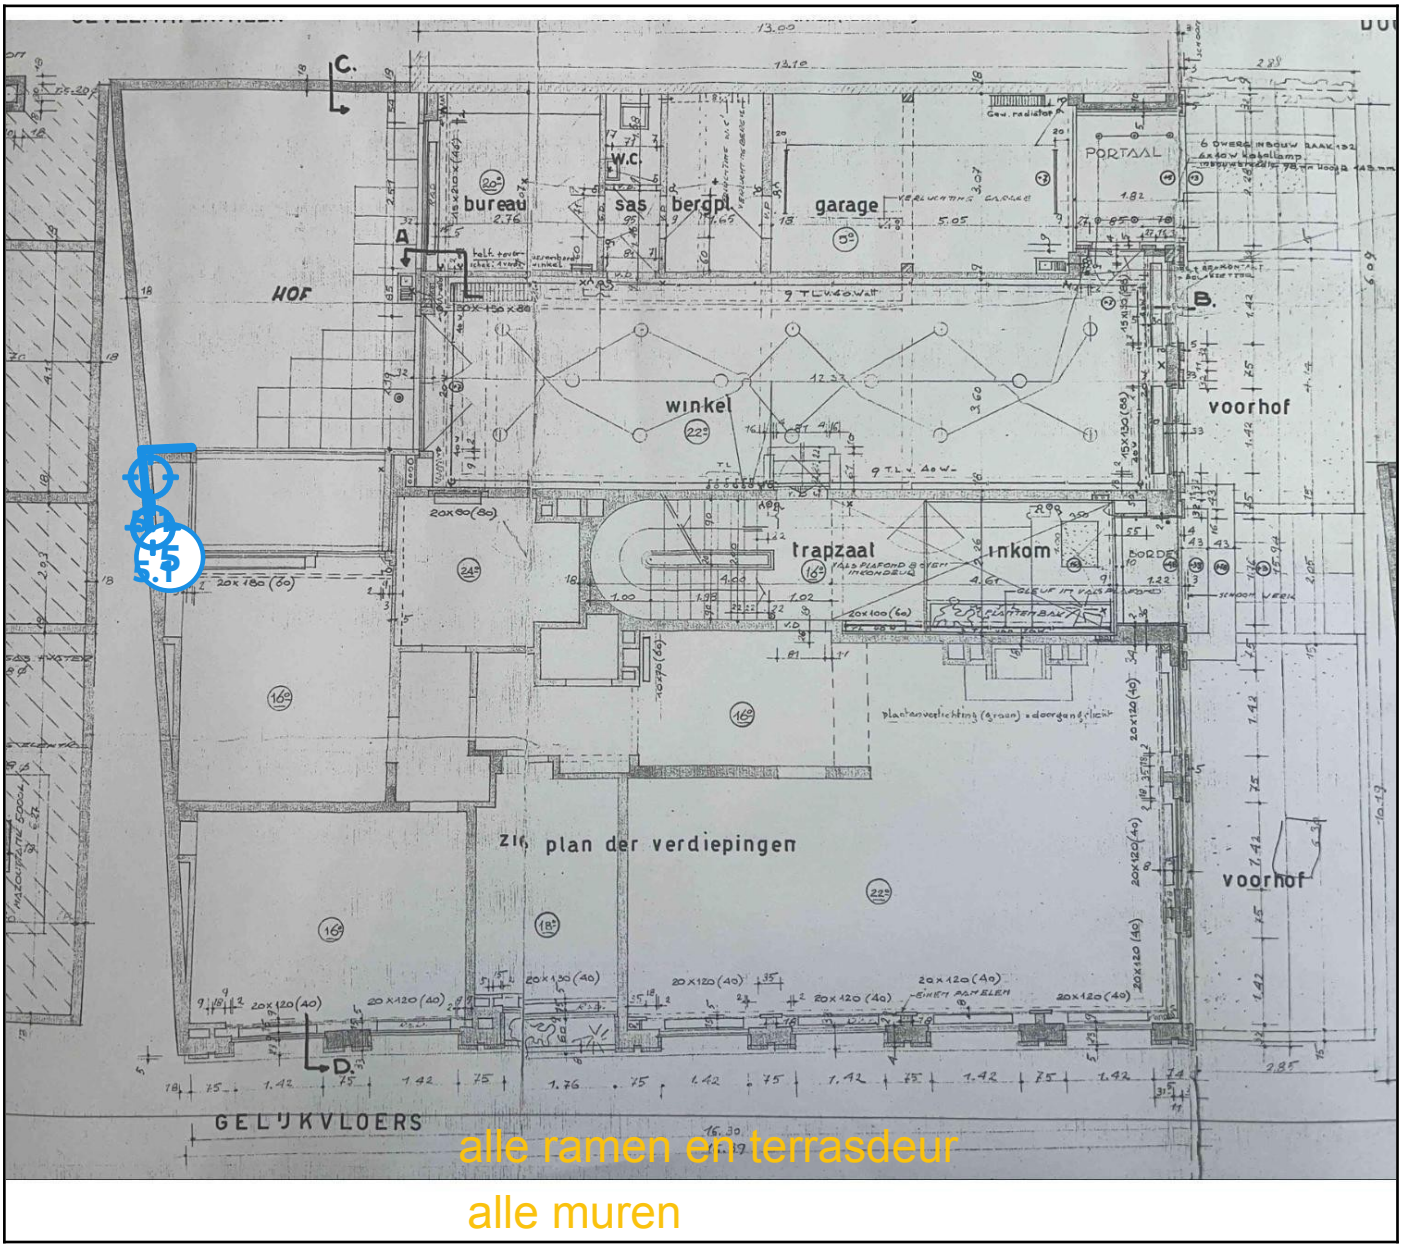
Plan 1.4: Appartement GLV (muren)

Beschrijving	Type	Actie
3. Pleisterwerk	Geen asbest	-
5. Cementering terrasberging	Geen asbest	-
5.1 Code: #1 Cementering terrasberging	Mengmonster	-
7. Afdichtingsmateriaal aan schrijnwerk	Overige ruimte of materiaal	-

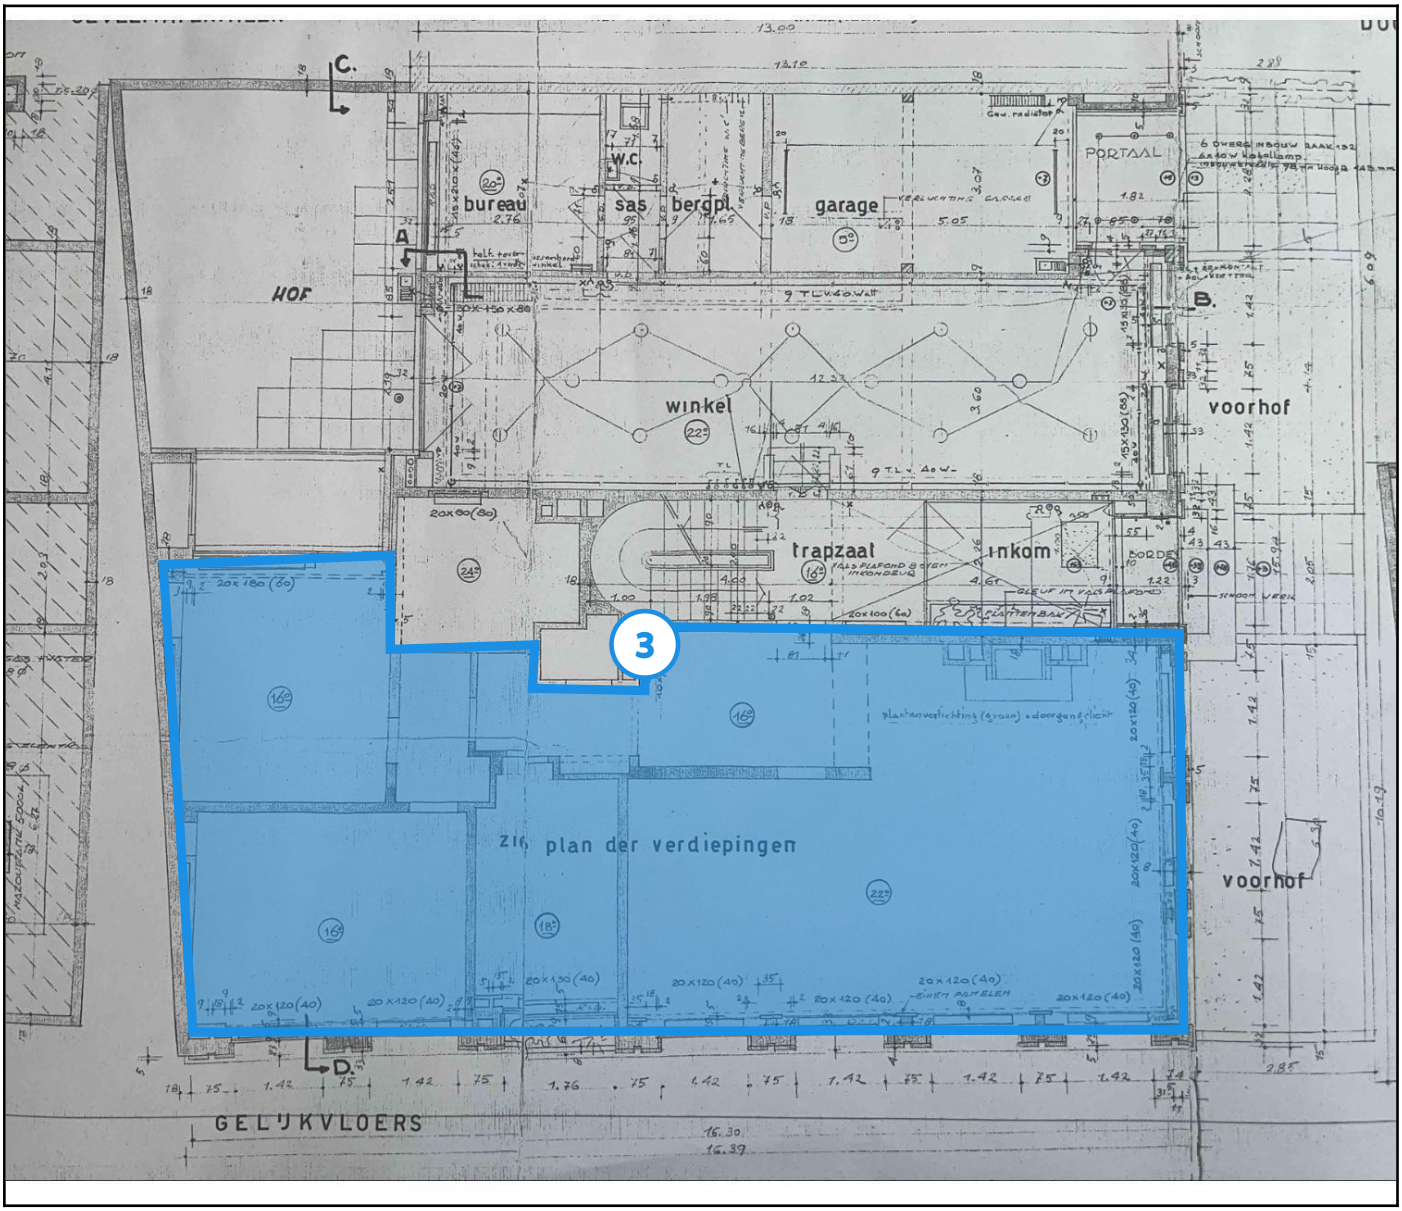
Plan 1.5: Appartement GLV (plafonds)

Beschrijving	Type	Actie
3. Pleisterwerk	Geen asbest	-

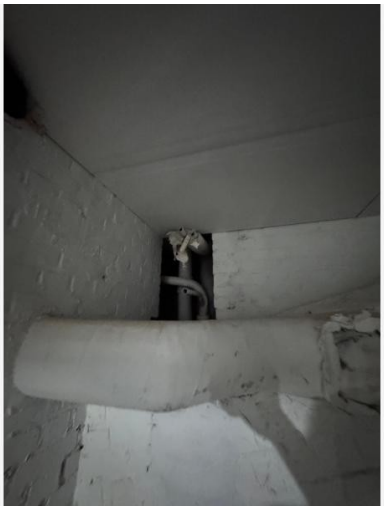
Fiche 1: Privatieve kelderberging

Geen asbestverdachte toepassingen aangetroffen in de privatieve kelderberging toebehorende aan het appartement; leidingisolatie is niet-asbesthoudend -> zie bronfiche 'leidingisolatie in gips', oorspronkelijke asbest attesten voor verbouwingen alsook labo rapporten

Basis voor advies	De asbestdeskundige beoordeelt het materiaal als niet-asbestverdacht.

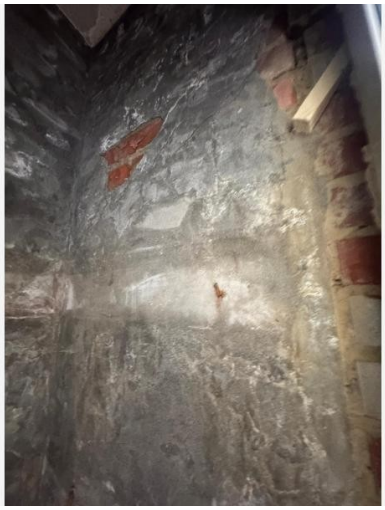
Fiche 5: Cementering terrasberging

Geen asbest

#	Type	Referentie	Resultaat
5.1	Mengmonster	#1 Cementering terrasberging	Geen asbest

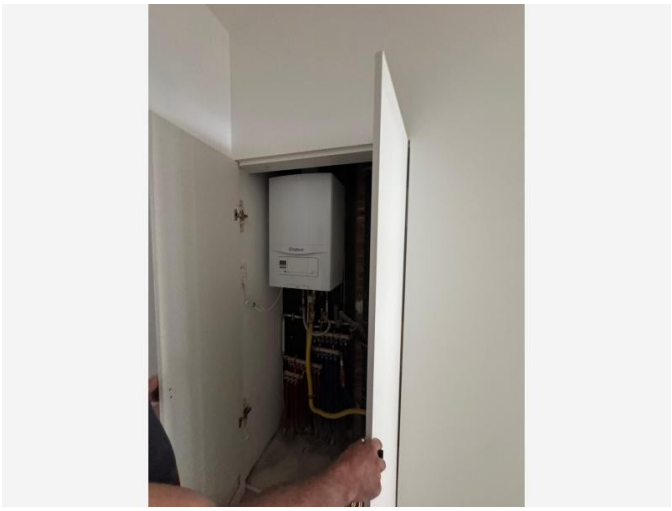
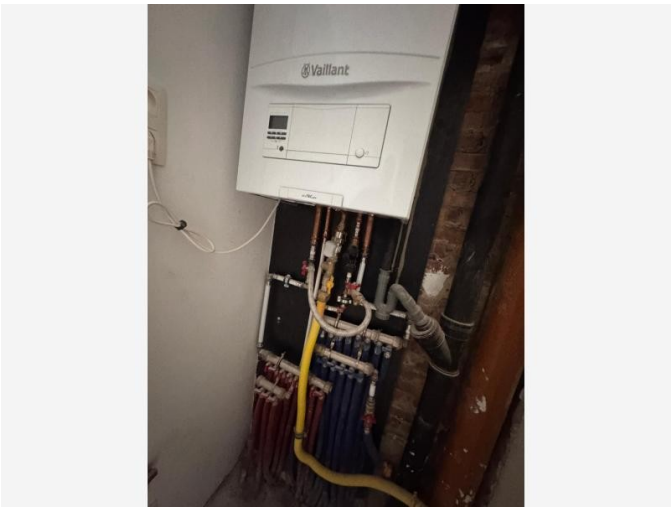
Beschrijving	Notitie	Terug te vinden op plannen
Fiche 6: Stookketel	Geen asbestverdachte toepassingen aan of rond de ketel aangetroffen; ketel is bovendien recent; model: Vaillant Ecotec Pro	Plan 1.2: Appartement GLV
Fiche 7: Afdichtingsmateriaal aan schrijnwerk	Zowel tussen frame en glas als tussen frame en gevel; betreft nieuwe ramen	Plan 1.4: Appartement GLV (muren)
