Asbestinventarisattest

Gustaaf Peetersstraat 51/1, 2520 Ranst

Attestnummer : **20261019-000476.000**
Uitgegeven op : **19.10.2026**
Geldig tot : **Onbeperkt** (tenzij de toestand wijzigt)

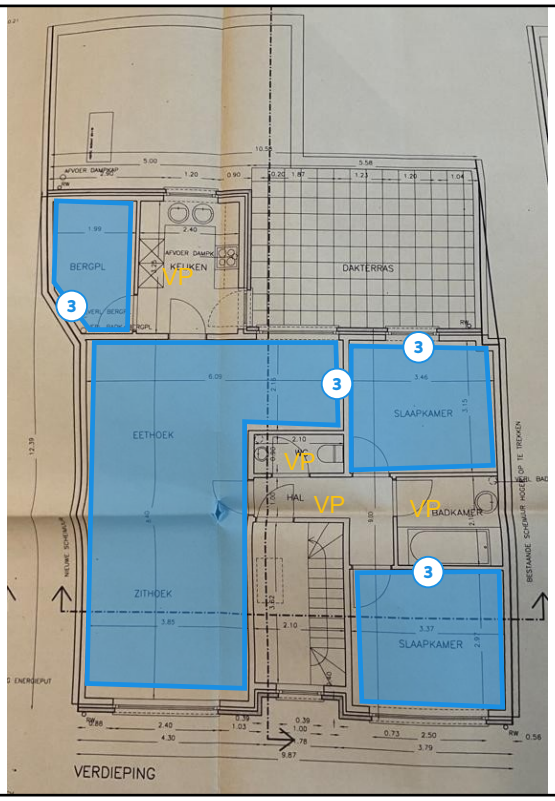
Plan 1.1: plan 1e verdieping

Beschrijving	Type	Actie
3. Pleisterwerk plafonds	Geen asbest	-

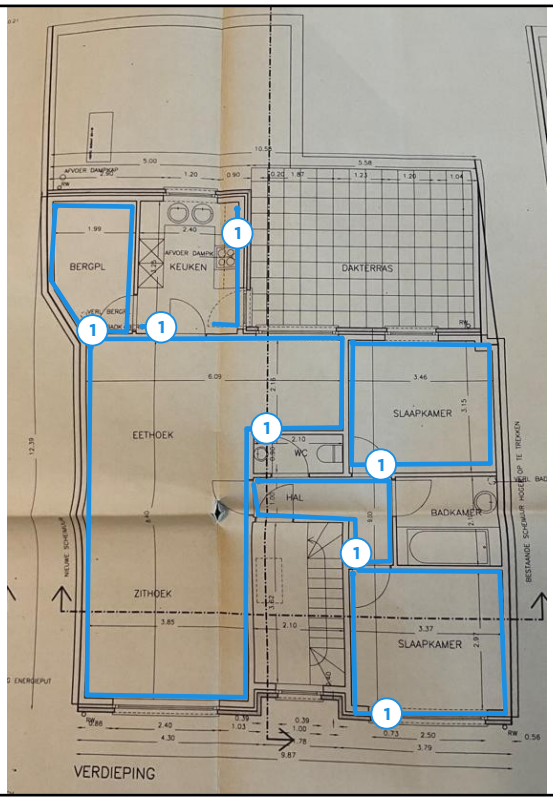
Plan 1.2: plan 1e verdieping

Beschrijving	Type	Actie
1. Pleisterwerk wanden	Geen asbest	-

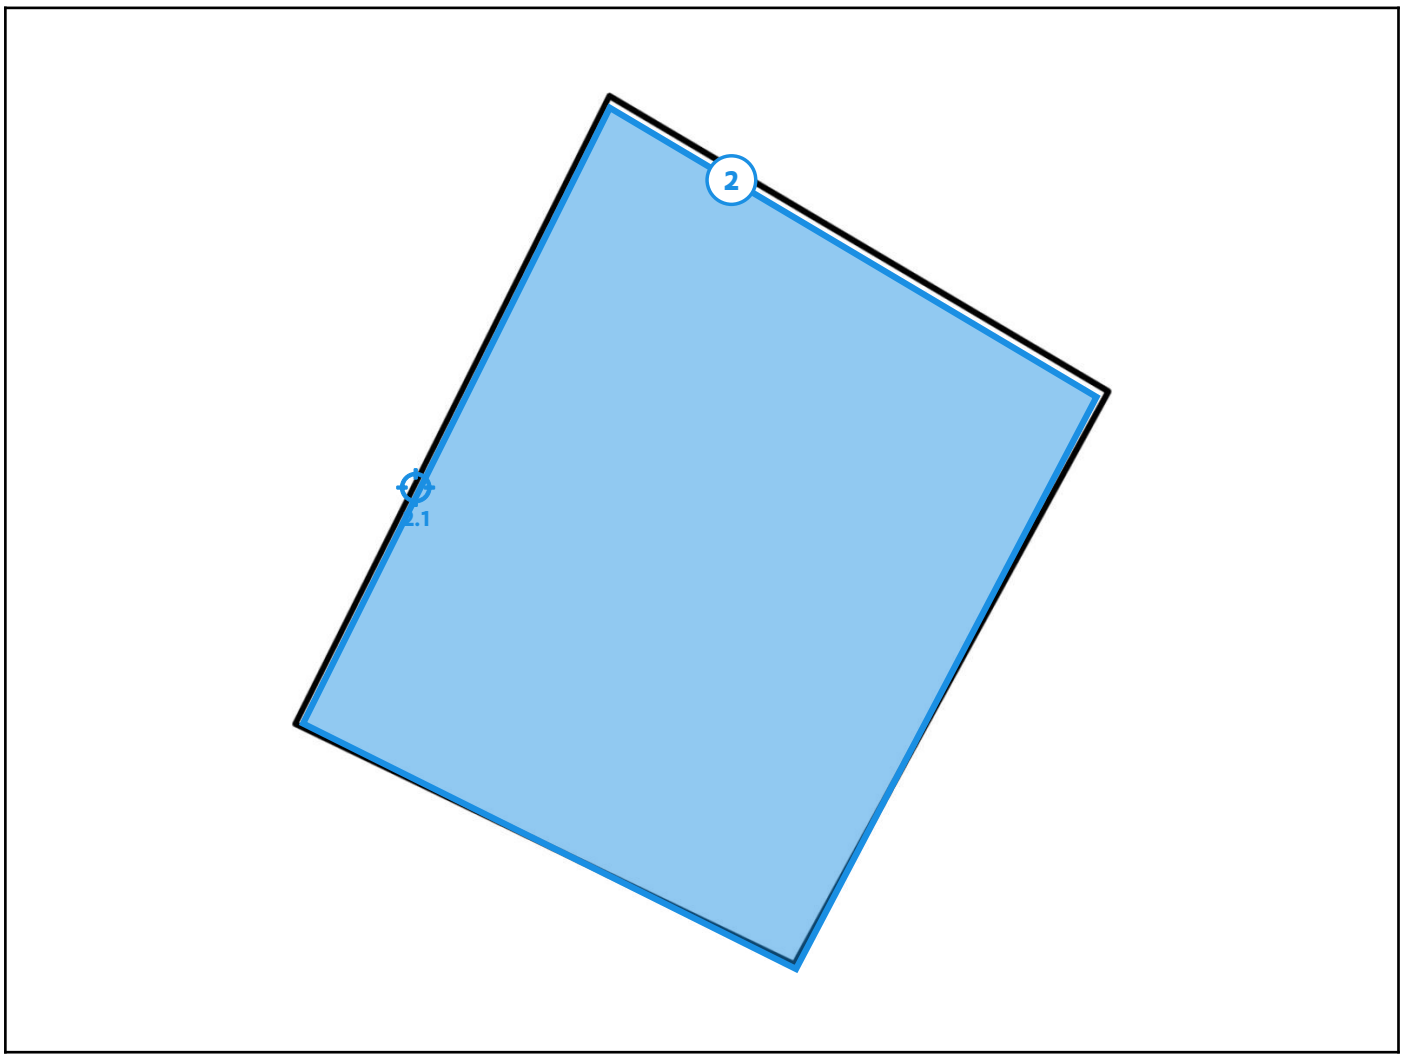
Plan 2.1: tuinberging op terras plan

Beschrijving	Type	Actie
2. dakbedekking tuinberging terras	Geen asbest	-
2.1 Code: 1	Puntmonster	-

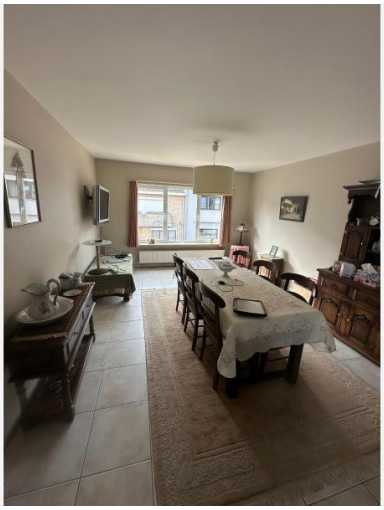
Fiche 3: Pleisterwerk plafonds

Geen asbest

Beschrijving	Pleisterwerk plafonds
Omgeving	Binnen
Primaire drager	Plafond
Bindmiddel van materiaal	Gips - kalk
Gebondenheid op basis van bindmiddel	Niet-hechtgebonden
Hoeveelheid (oppervlakte - dikte - aantal)	• 65,00 m^2 - 1,00 cm - 1 stuk
Totaal volume	0,65 m^3
Identificatiemethode	De asbestdeskundige gebruikt een bestaande laboanalyse als bewijsdocument met bevestiging door vaststelling en expertise.
Destructieve handeling voor identificatie	Nee
Opmerking	De stalen van het plafondpleisterwerk zijn genomen op het gelijkvloers. Labo-analyse verslag als bewijsdocument toegevoegd. Vals plafond in de keuken, wc, badkamer en inkomhal. Er kan geen uitspraak gedaan worden van de achterliggende lagen.

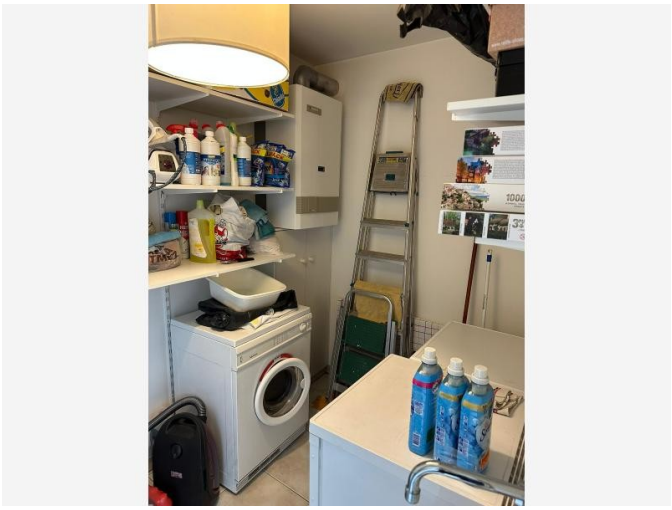
Beschrijving	Notitie	Terug te vinden op plannen
Fiche 4: Rookgaskanaal	Het rookgaskanaal is niet-asbestverdacht. Het rookgaskanaal van de cv-ketel is van aluminium.	-
Fiche 5: Kit aan de ramen	De kit aan de ramen is niet asbestverdacht. Alle ramen werden gecontroleerd.	-
