Verslag huishoudelijke elektrische installatie op laagspanning en zeer lage spanning

Referentie: **012-20260914-03**	Datum controle: **14/09/2026**
Keurder: **012**

Eigenaar:	[redacted]	EAN-code:	**541449500000529592**
Adres installatie:	**Meetjeslandstraat 28, 2660 - Antwerpen**	Nummer teller(s):	**1SAG3100812199**
		Distributienetbeheerder installatie:	**Fluvius**

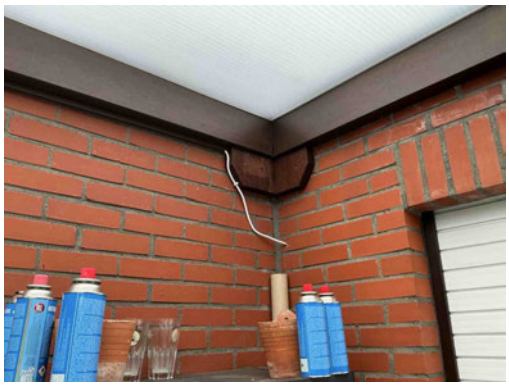
Inbreuk(en):

T02 - Gevaar voor rechtstreekse aanraking: genaakbare delen onder spanning (Boek 1: 4.2.2).
Opmerking: Oa bord 1

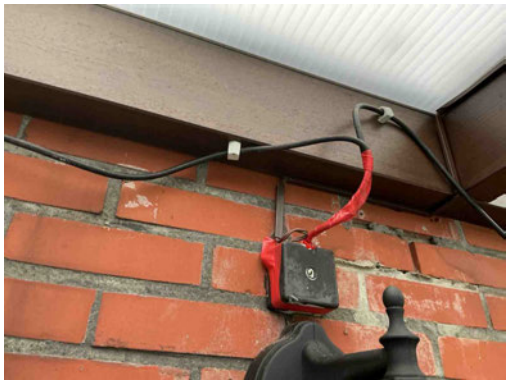
Inbreuk(en):

T11 - De contactdozen waarvan de toegekende stroomsterkte maximaal 16A en de toegekende spanning maximaal 250V bedraagt en niet bedoeld zijn voor de voeding van een of meerdere verbruikstoestellen voor een specifiek doel en niet geplaatst zijn in of op schakel- en verdeelborden, beschikken niet of IPXX-D (incl. gemeenschappelijke delen residentieel geheel) (Boek 1: 4.2.2.3/5.3.5.2).
Opmerking: Oa kinderbeveiliging algemeen
