Asbestinventarisattest

Vrijheidshoek 55, 2850 Boom

Attestnummer : **20260612-000183.000**
Uitgegeven op : **12.06.2026**
Geldig tot : **12.06.2036**

Asbestveilig (maar niet asbestvrij)

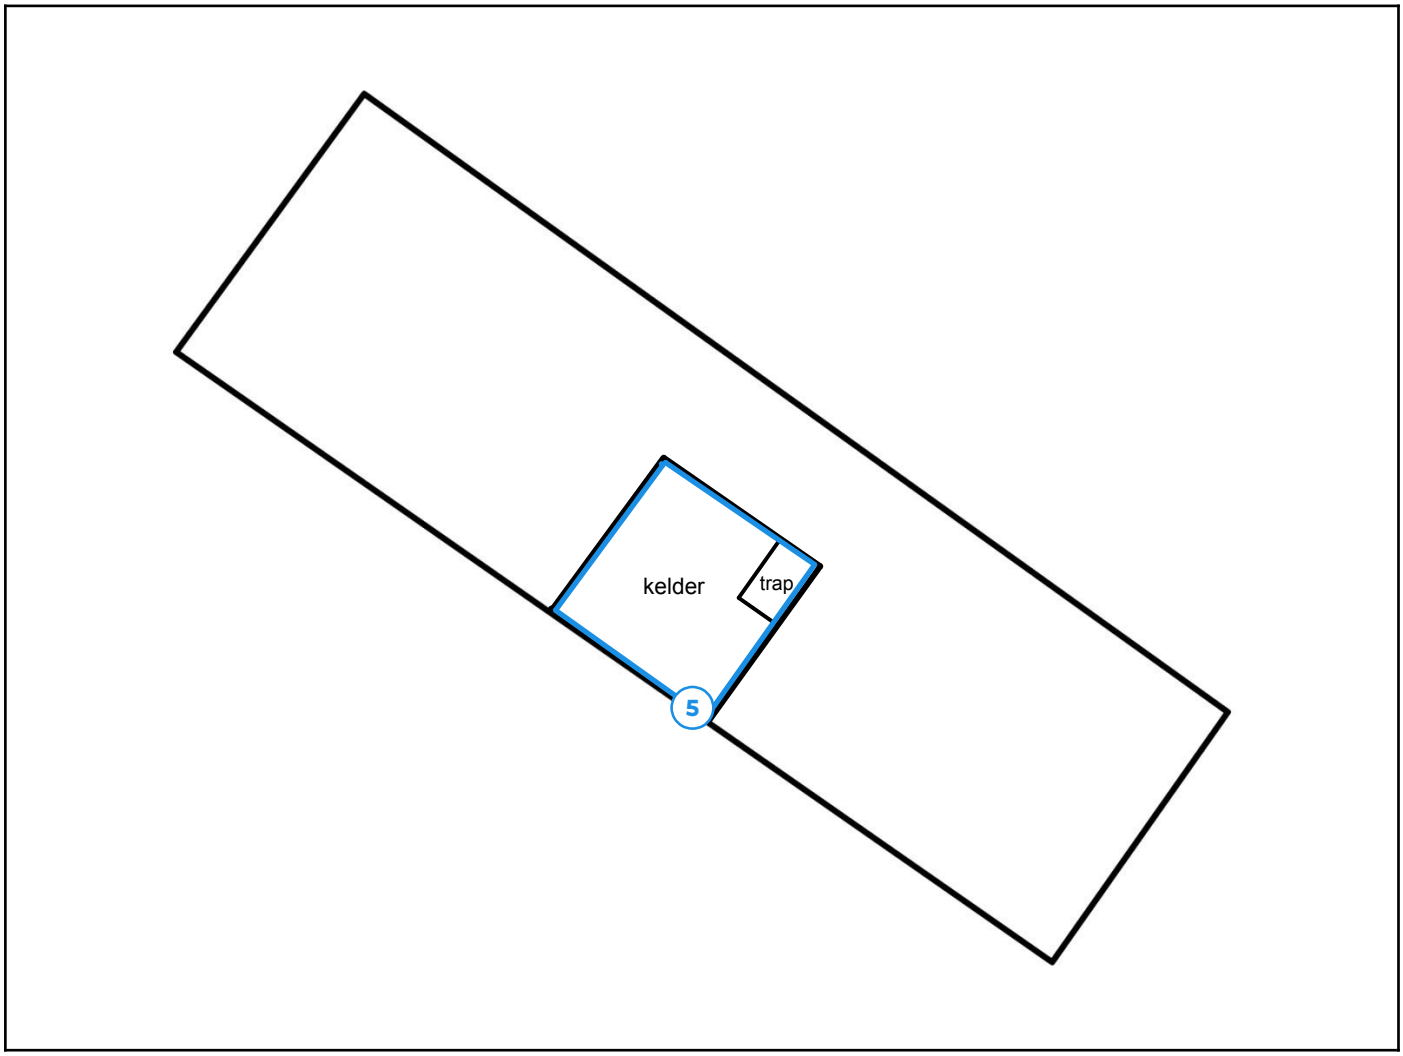
Plan 1.1: Kelder

Beschrijving	Type	Actie
5. Pleister wand	Geen asbest	-

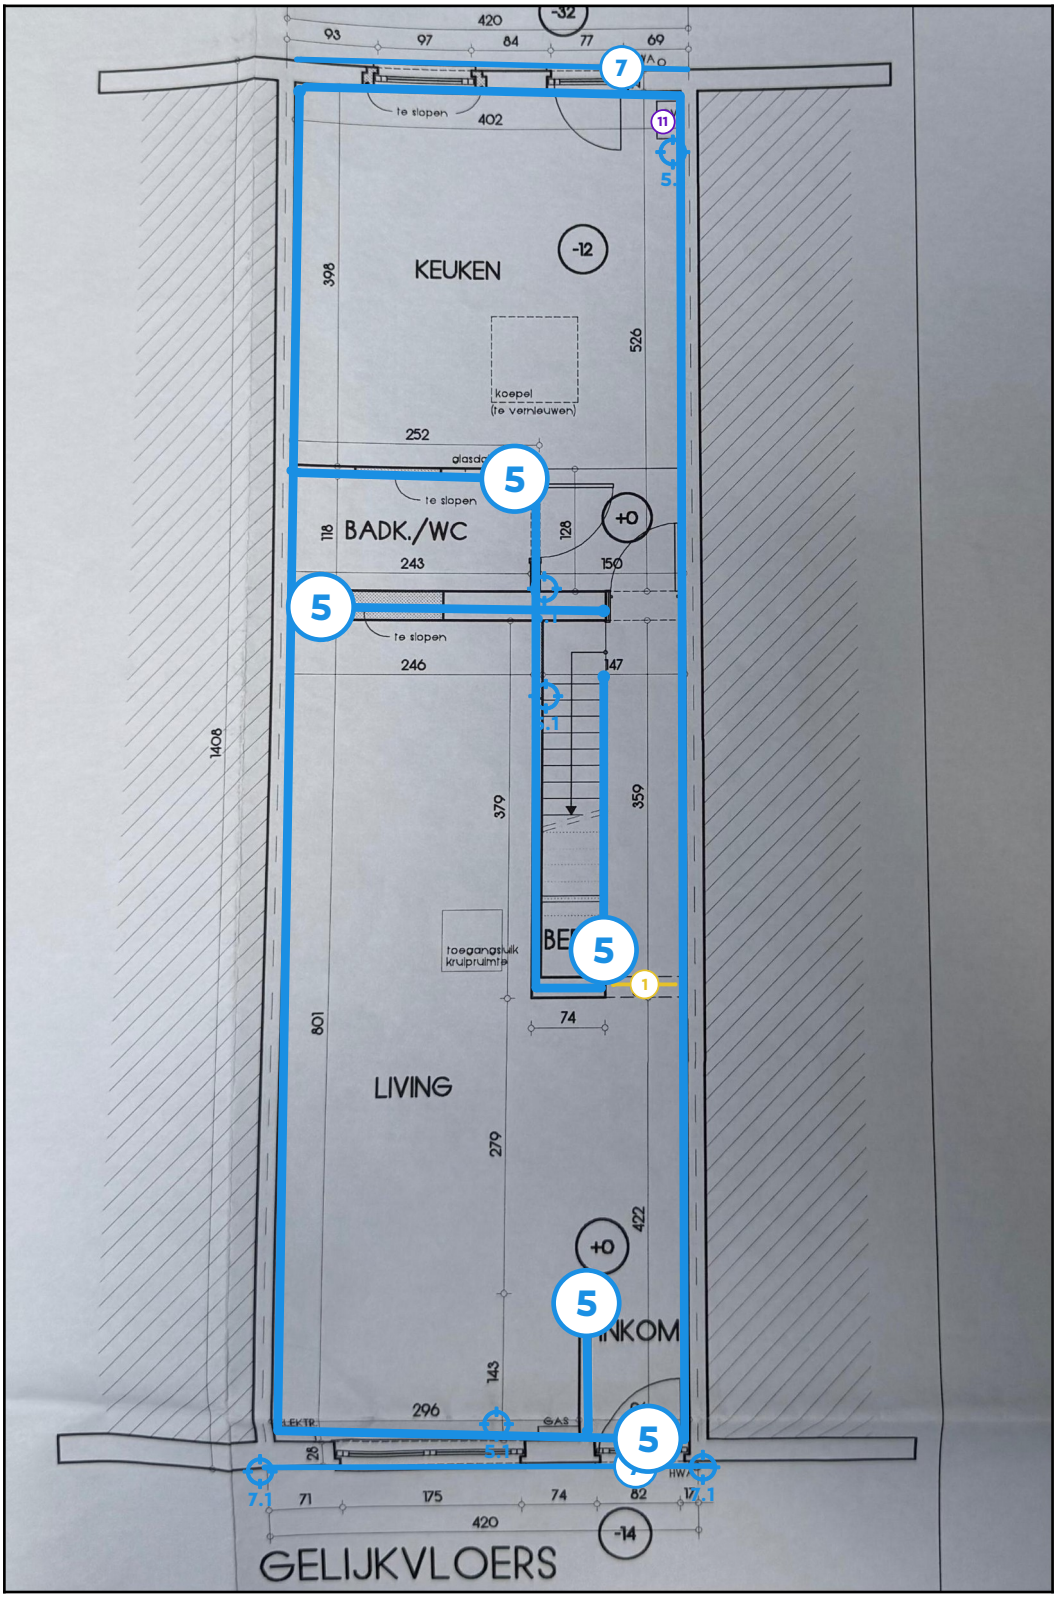
Plan 1.2: Gelijkvloers

1. Plint	Asbestmateriaal	Zorgvuldig beheren
5. Pleister wand	Geen asbest	-
5.1 Code: MM01	Mengmonster	-
7. Pleisterwerk gevel	Geen asbest	-
7.1 Code: MM02	Mengmonster	-
11. Stookketel	Overige ruimte of materiaal	-

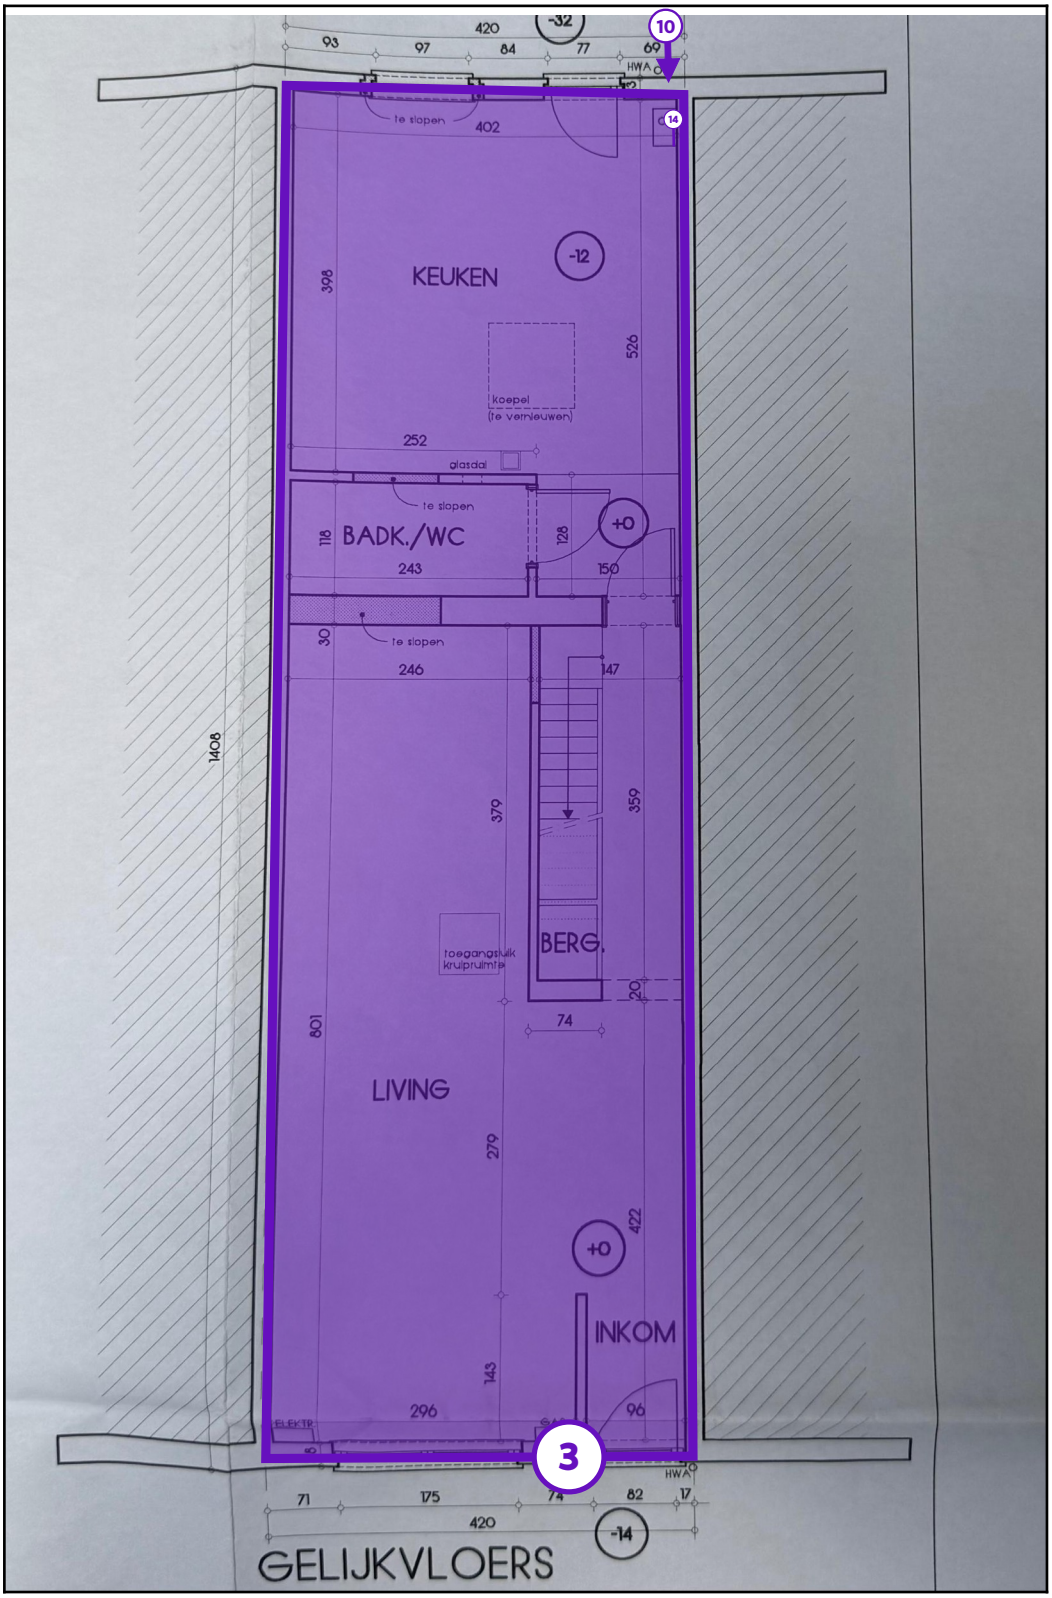
Plan 1.3: Gelijkvloers

3. Materiaal achter het vals plafond	Advies	-
10. Rookgaskanaal	Overige ruimte of materiaal	-
14. Leidingisolatie - niet aanwezig	Overige ruimte of materiaal	-

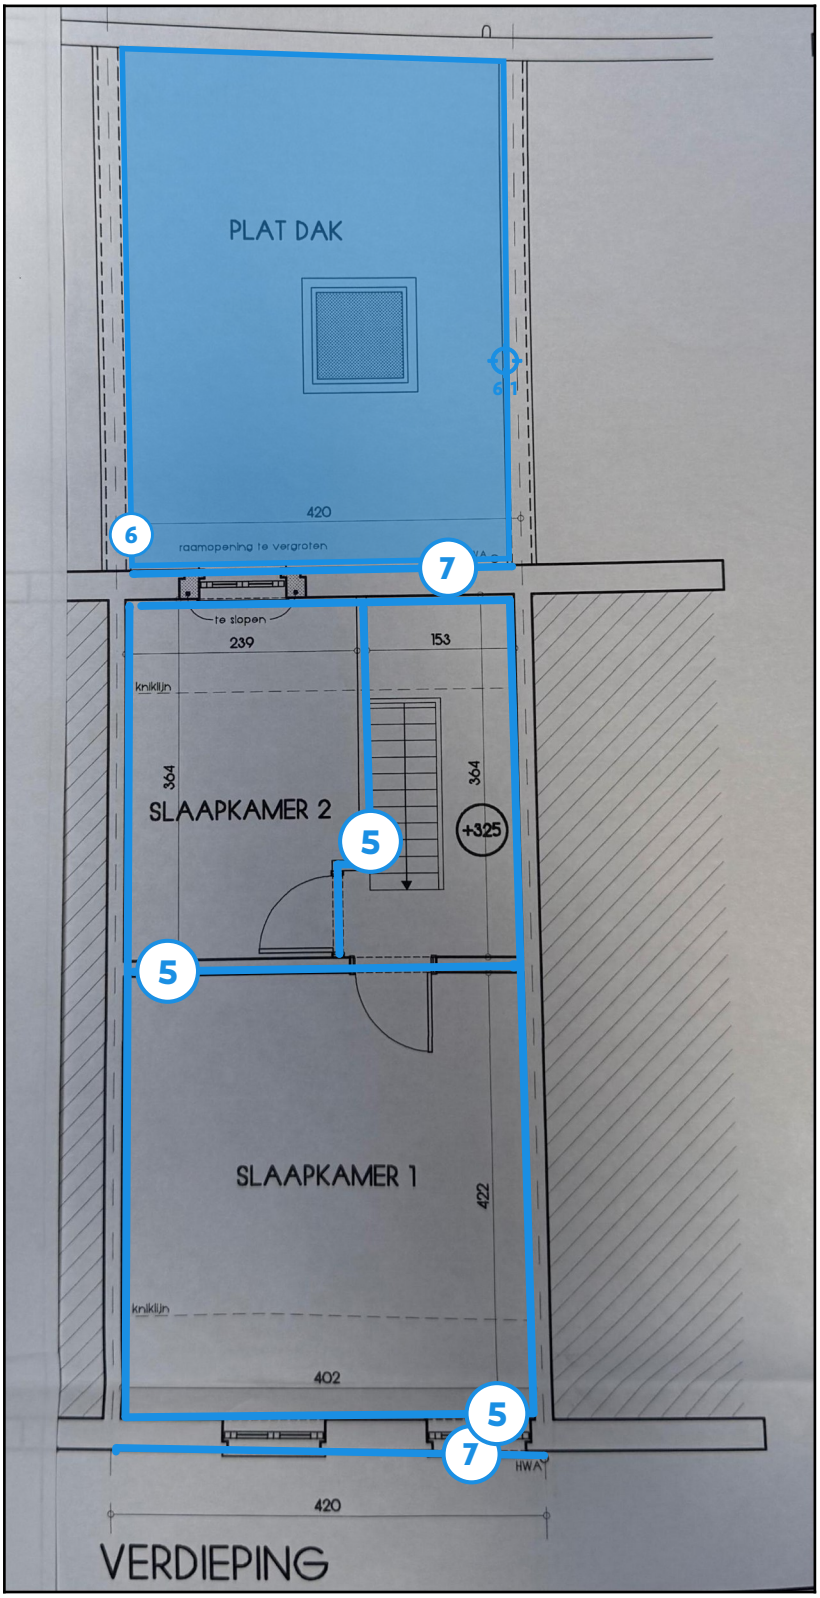
Plan 1.4: Verdiep

5. Pleister wand	Geen asbest	-
6. Roofing dak	Geen asbest	-
6.1 Code: MM03	Puntmonster	-
7. Pleisterwerk gevel	Geen asbest	-

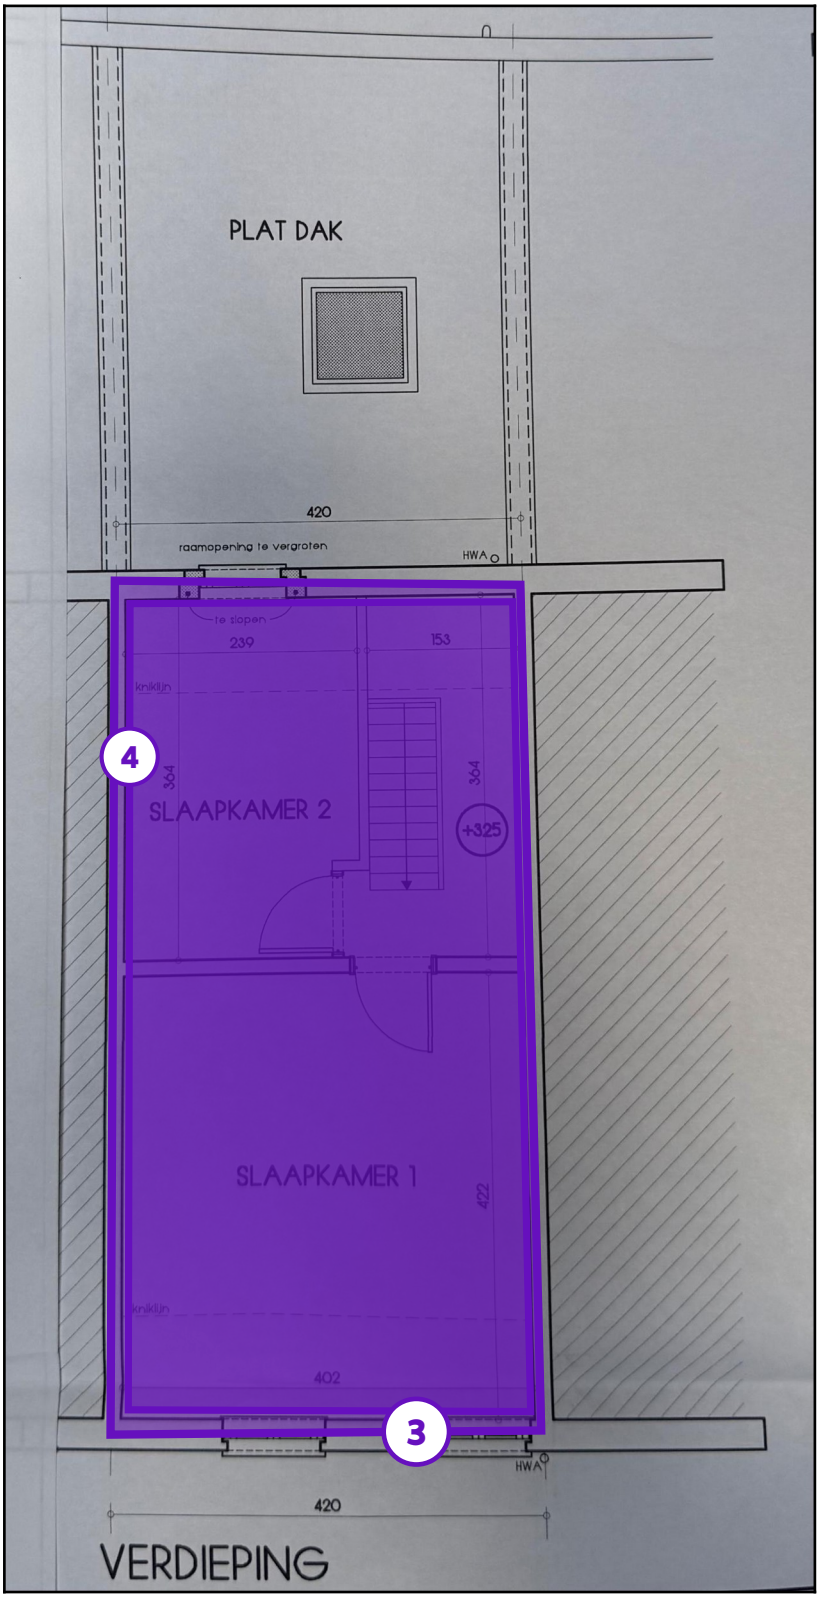
Plan 1.5: Verdiep

3. Materiaal achter het vals plafond	Advies	-
4. Materiaal onder de vloerbedekking	Advies	-

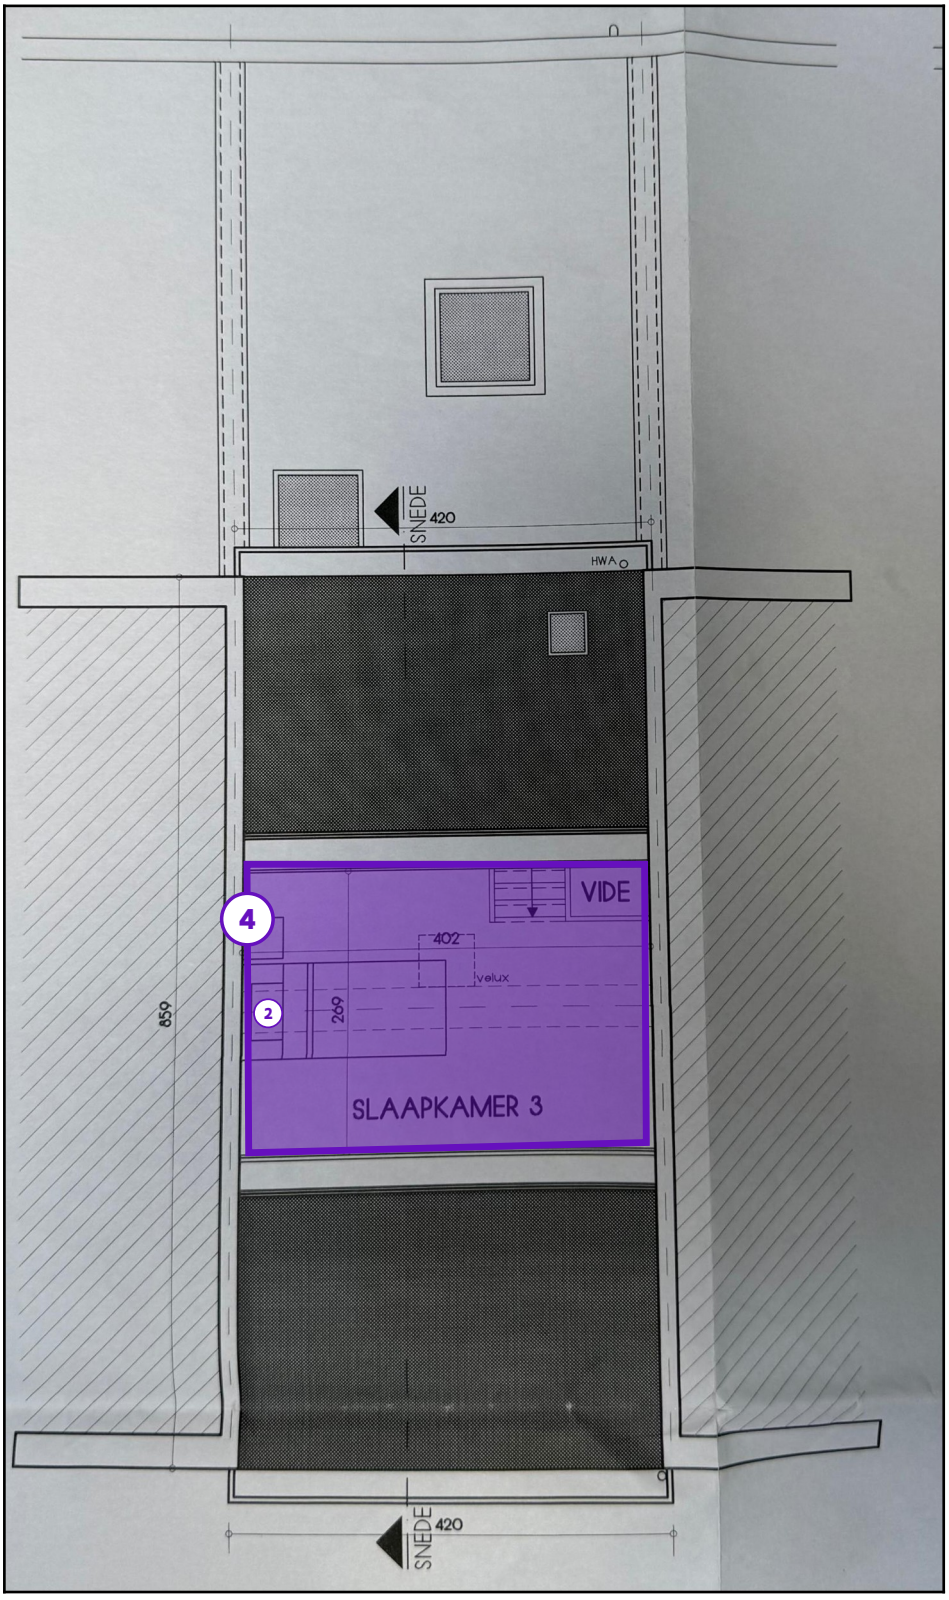
Plan 1.6: Zolder/dak

2. Schouw	Beperking	-
4. Materiaal onder de vloerbedekking	Advies	-

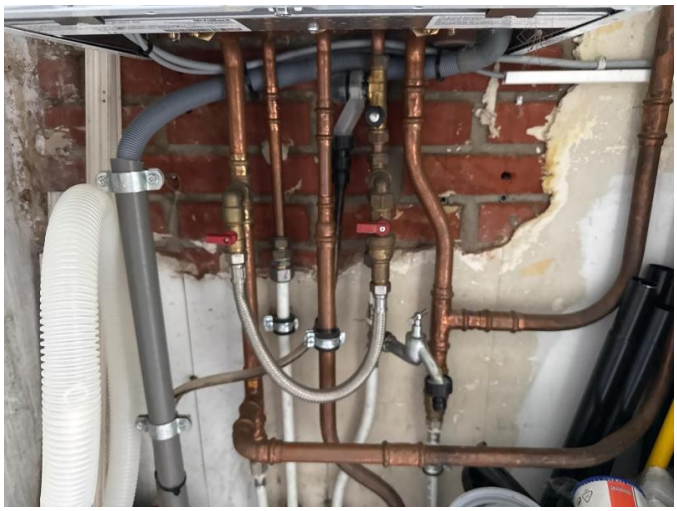
Beschrijving	Notitie	Terug te vinden op plannen
Fiche 13: Liftinfrastructuur - niet aanwezig	Tijdens de inspectie werd vastgesteld dat er geen liftinstallatie of liftinfrastructuur aanwezig is in het gebouw. Er zijn bijgevolg geen liftkokers, motorruimtes, tegengewichten of liftdeuren aanwezig die onderzocht dienen te worden op mogelijke asbesttoepassingen.	-
Fiche 14: Leidingisolatie - niet aanwezig	Tijdens de inspectie werden de aanwezige leidingen (verwarming, water, gas, enz.) gecontroleerd op de aanwezigheid van isolatiematerialen. Er werd vastgesteld dat er geen leidingisolatie aanwezig is op de onderzochte leidingen. De leidingen zijn onbekleed.	Plan 1.3: Gelijkvloers
