Asbestinventarisattest

Potaardestraat 55, 2845 Niel

Attestnummer : **20261102-000204.000**
Uitgegeven op : **02.11.2026**
Geldig tot : **02.11.2036**

Niet-asbestveilig

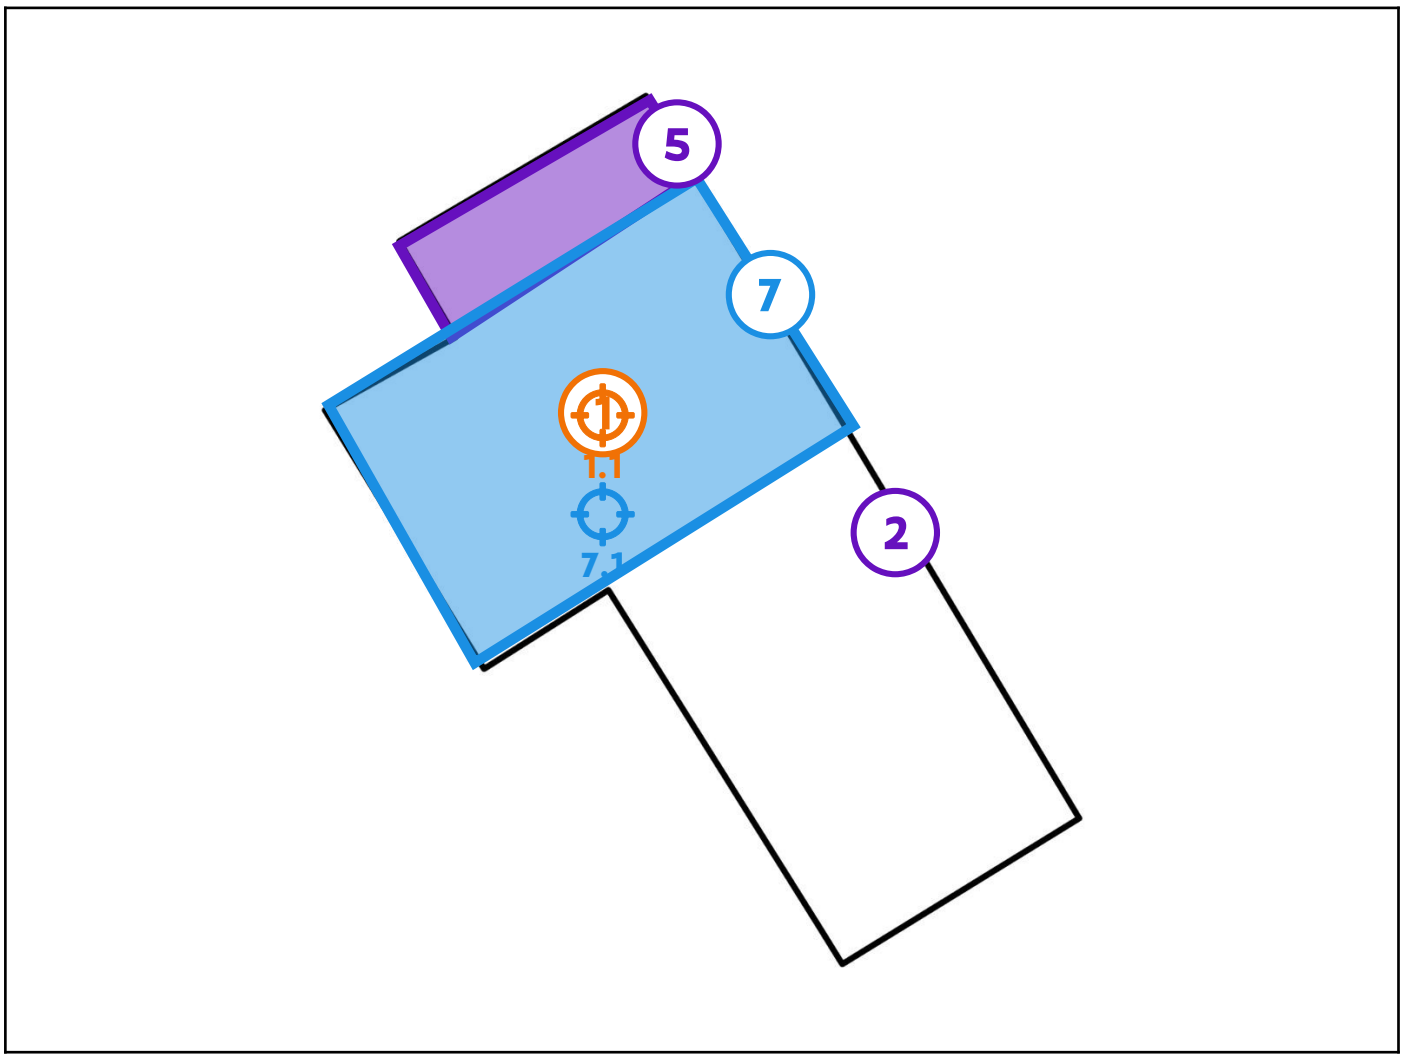
Plan 1.1: Hoofdgebouw plan

Beschrijving	Type	Actie
1. Schouw	Asbestmateriaal	Verwijderen
1.1 Code: PS 3	Puntmonster	-
2. Schouw	Beperking	-
5. afdak in polycarbonaat	Advies	-
7. Roofing plat dak	Geen asbest	-
7.1 Code: PR 4	Puntmonster	-

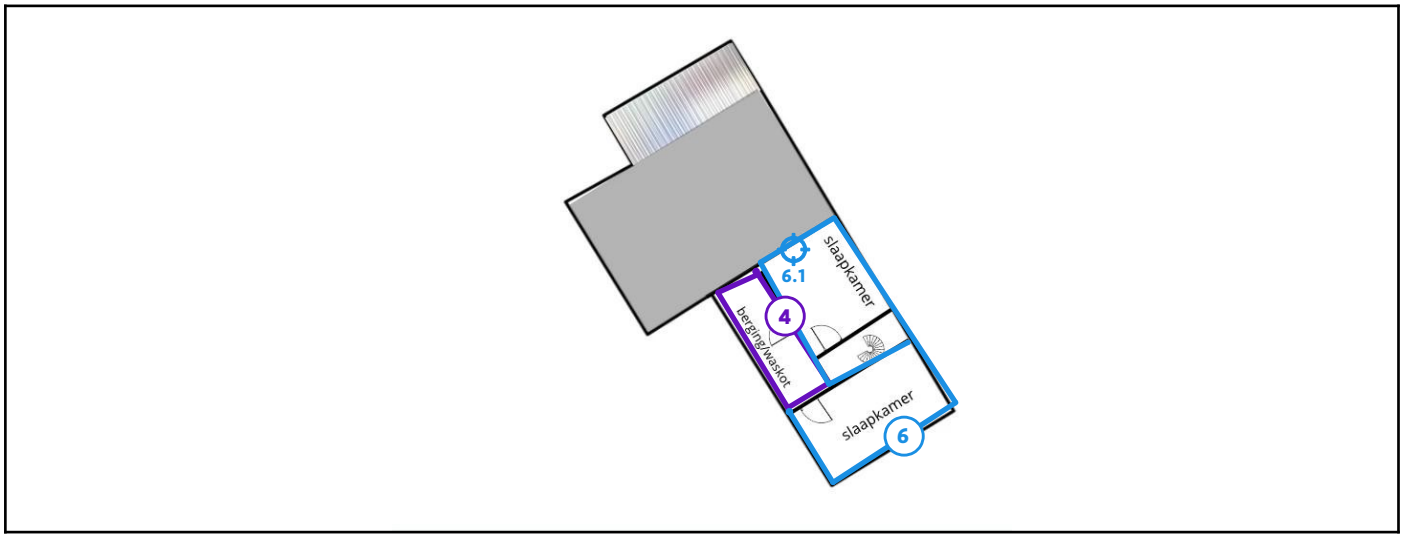
Plan 1.3: glv

Beschrijving	Type	Actie
6. pleisterwerk wanden	Geen asbest	-
6.1 Code: MW 1	Mengmonster	-
10. Kachelkoord	Geen asbest	-
10.1 Code: PAK 2	Puntmonster	-

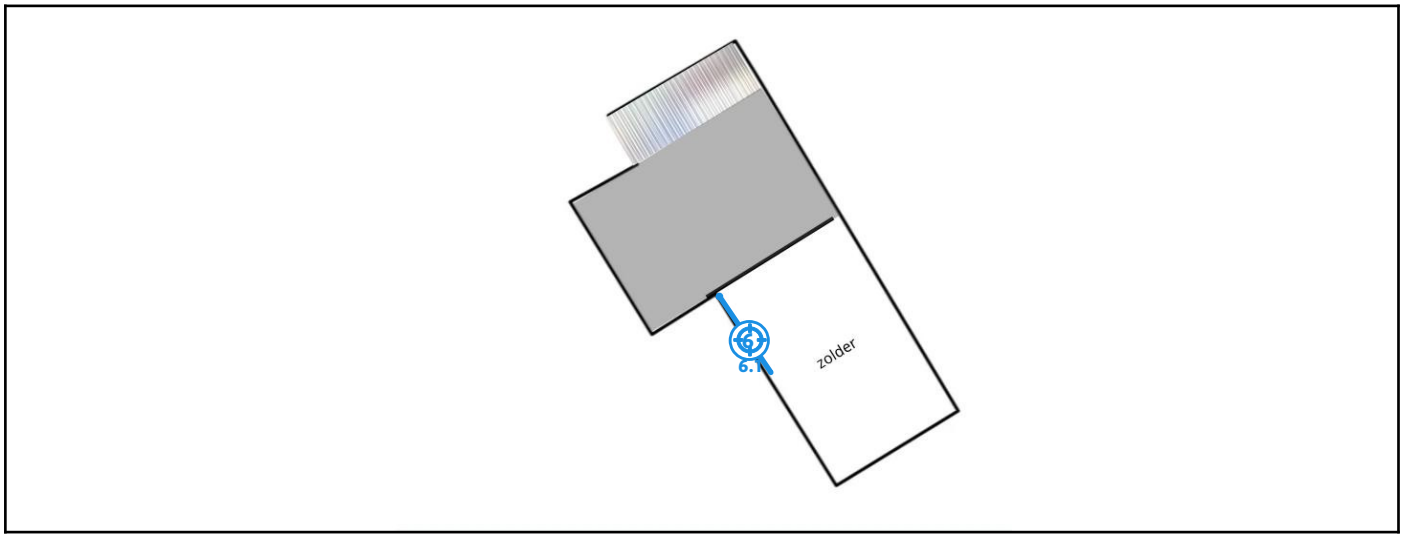
Plan 1.4: verdiep

Beschrijving	Type	Actie
4. Faiencetegels (lijm)	Advies	-
6. pleisterwerk wanden	Geen asbest	-
6.1 Code: MW 1	Mengmonster	-

de lijm waarmee de faillaincetegels zijn vastgemaakt zou asbestverdacht kunnen zijn. Door het niet destructieve karakter van het onderzoek en mits er geen beschadigingen zijn kunnen we dat niet onderzoeken.

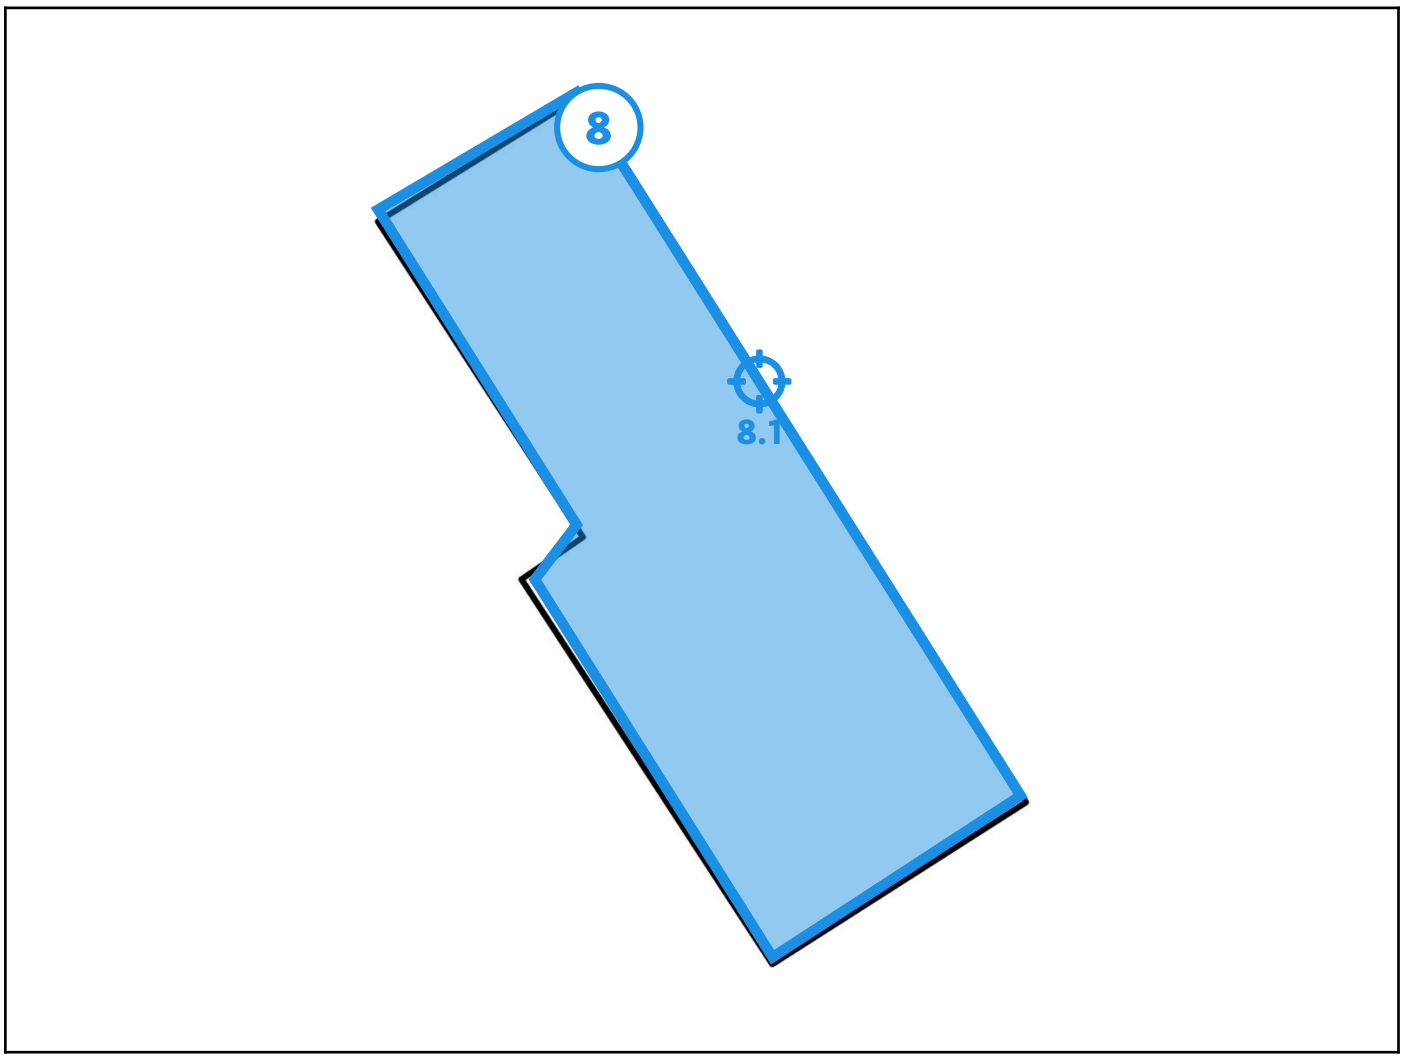
Plan 2.1: Hoofdgebouw plan

Beschrijving	Type	Actie
8. Roofing tuinhuis	Geen asbest	-
8.1 Code: PRT 5	Puntmonster	-

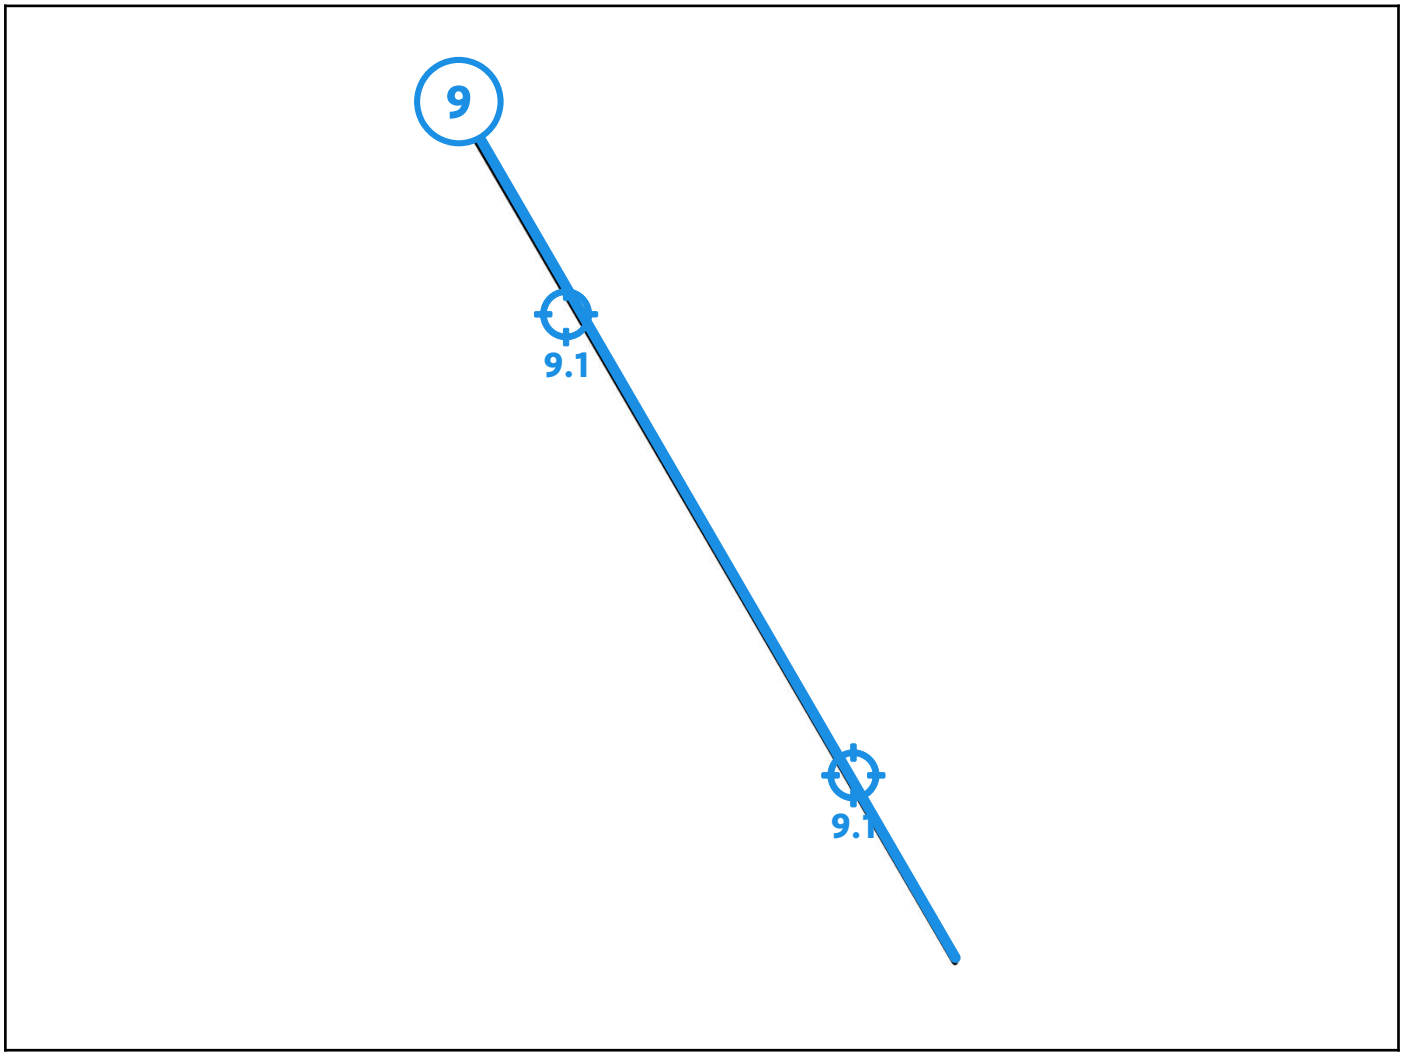
Plan 3.1: Constructie plan

Beschrijving	Type	Actie
9. Cementen smeerlaag buiten	Geen asbest	-
9.1 Code: MC6	Mengmonster	-

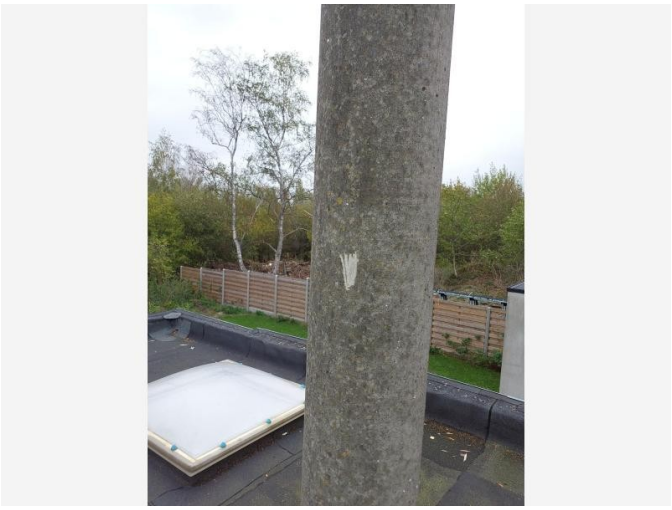
Fiche 1: Schouw

Conclusie

Het asbestmateriaal valt onder de mijlpaal van 2034.

Eindbeoordeling materiaalrisico	Verhoogd materiaalrisico en/of verhoogde kans op vezelvrijgave

Gebondenheid	Categorie 1: hechtgebonden in oorsprong
Asbestsoort (vezeltype)	Alleen chrysotiel aanwezig
Asbestconcentratie	Laag (< 50%)
Afschermingsgraad van het gehele materiaal	Geheel of deels vrij aan de buitenlucht, maar geen contact met binnenlucht
Toestand van het materiaal	Matig beschadigd, matig verweerd

#	Type	Referentie	Resultaat
1.1	Puntmonster	PS 3	Chrysotiel

Beschrijving	Schouw
Omgeving	Buiten
Primaire drager	HVAC infrastructuur en uitrusting
Asbestmateriaal	Rookgaskanaal
Bindmiddel van asbestmateriaal	Cement
Gebondenheid op basis van bindmiddel	Hecht
Hoeveelheid (lengte - omtrek - dikte - aantal)	• 4,00 m - 65,00 cm - 3,00 cm - 1 stuk
Totaal volume	0,078 m^3
Eenvoudig bereikbaar	Ja
Bevestigingswijze	• Verlijmd, ingegoten, versmeerd
Identificatiemethode	Een monstername door de asbestdeskundige met laboanalyse door een asbestlabo.
Destructieve handeling voor identificatie	Nee
Opmerking	De hoeveelheid is een zo nauwkeurig mogelijke opmeting. Hieraan kunnen evenwel geen rechten worden ontleend.

Verwijderen

- Zorg voor een veilig beheer. Vermijd het beschadigen van het asbestmateriaal. Controleer de toestand jaarlijks op wijzigingen.

- Eenvoudige handelingen: mag via doe-het-zelf of door werknemer(s) met opleidingsattest eenvoudige handelingen
  Deze toepassing kan door een aannemer die over een opleidingsattest eenvoudige handelingen beschikt of door een particulier (doe-het-zelf), verwijderd worden indien er geen verhoogd risico op vrijgave van asbestvezels (max. concentratie 0,01 vezels/cm3 - CODEX Art. VI.3-54) ontstaat en de toepassing voorafgaand wordt gefixeerd/bevochtigd; de individuele elementen zonder machinale werktuigen (boormachine, slijpschijf, hogedrukreiniger,...) en zonder breken of gooien een voor een losgemaakt worden; en ten slotte dubbel en luchtdicht verpakt weggevoerd worden naar een erkend afvalpunt (recyclagepark).

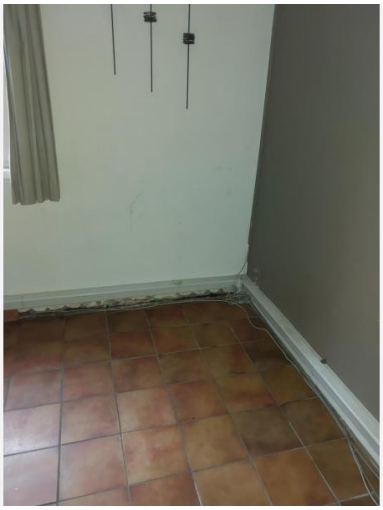
Fiche 6: pleisterwerk wanden

Geen asbest

#	Type	Referentie	Resultaat
6.1	Mengmonster	MW 1	Geen asbest
