Asbestinventarisattest

Zand 40, 2930 Brasschaat

Attestnummer : **20260922-000148.001**
Uitgegeven op : **22.09.2026**
Geldig tot : **22.09.2036**

Asbestveilig (maar niet asbestvrij)

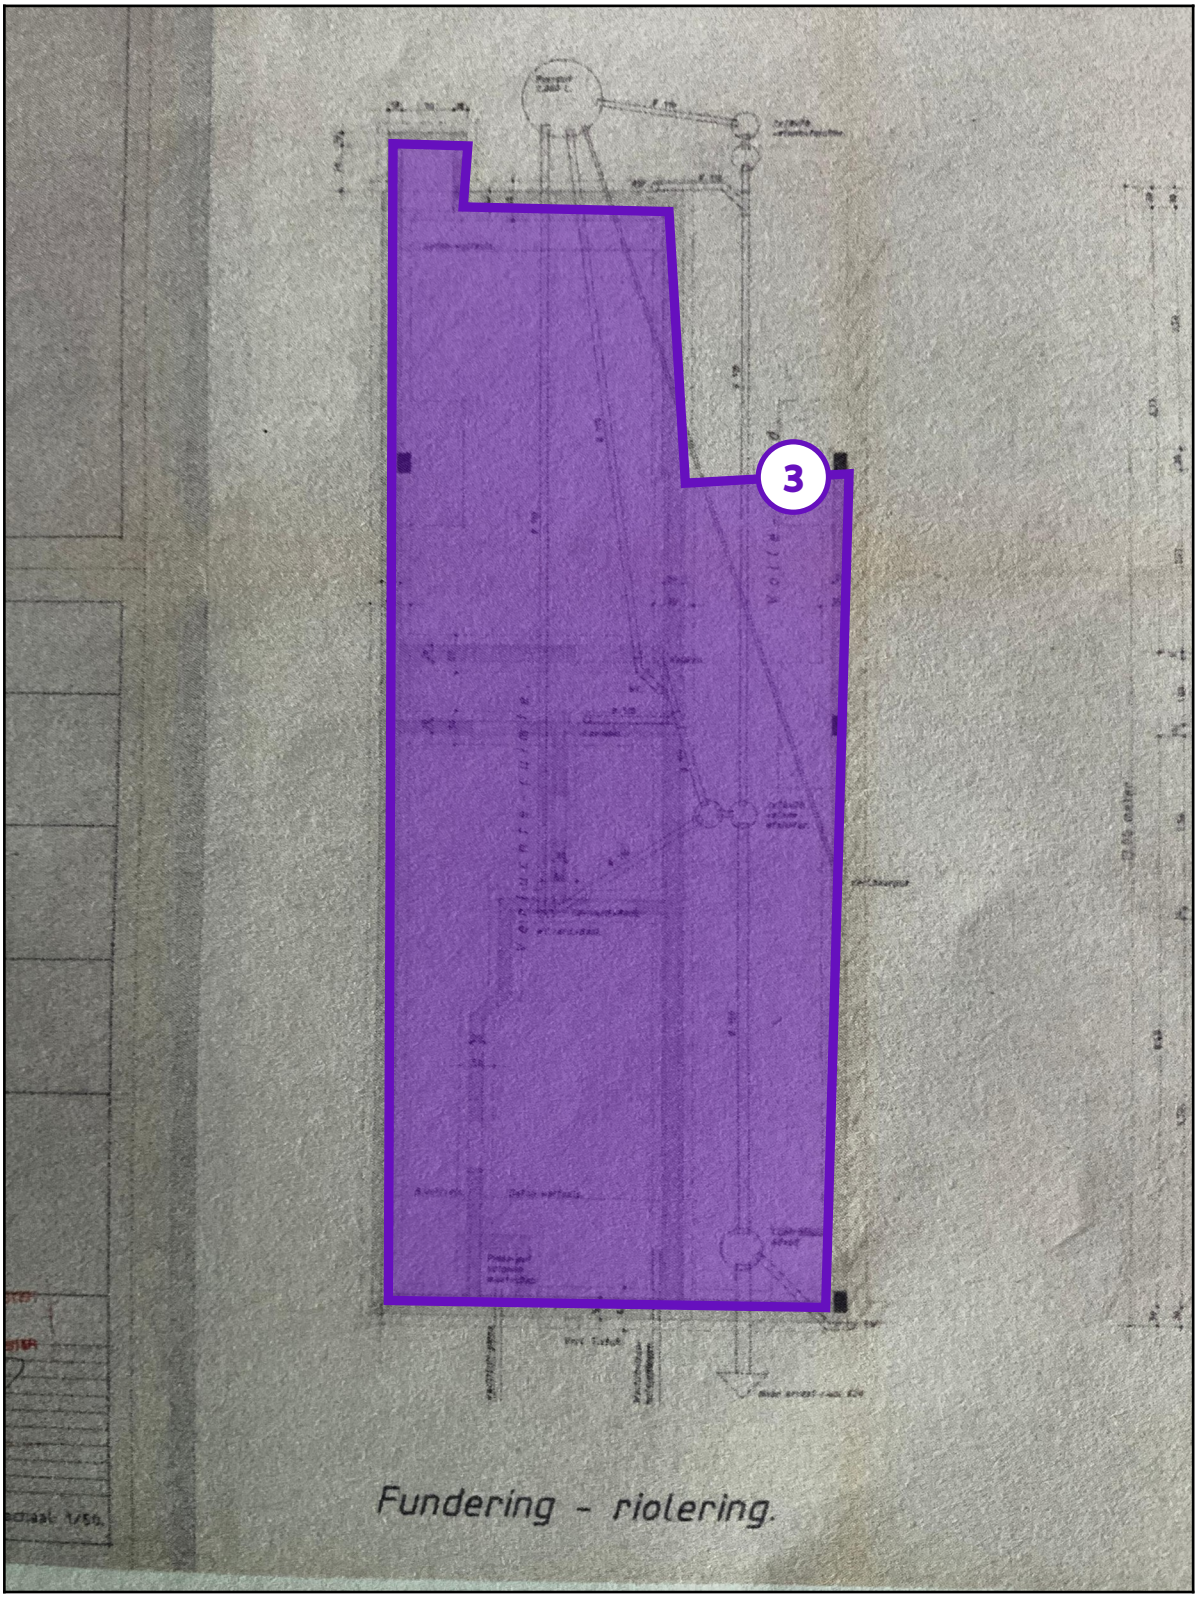
Plan 1.1: plan kruipkelder

3. kruipkelder	Beperking	-

Permanente beperking

Reden: hoogte beperking

Uitleg van de asbestdeskundige: de kruipkelder is 1 meter hoog en kan niet geïnspecteerd worden.

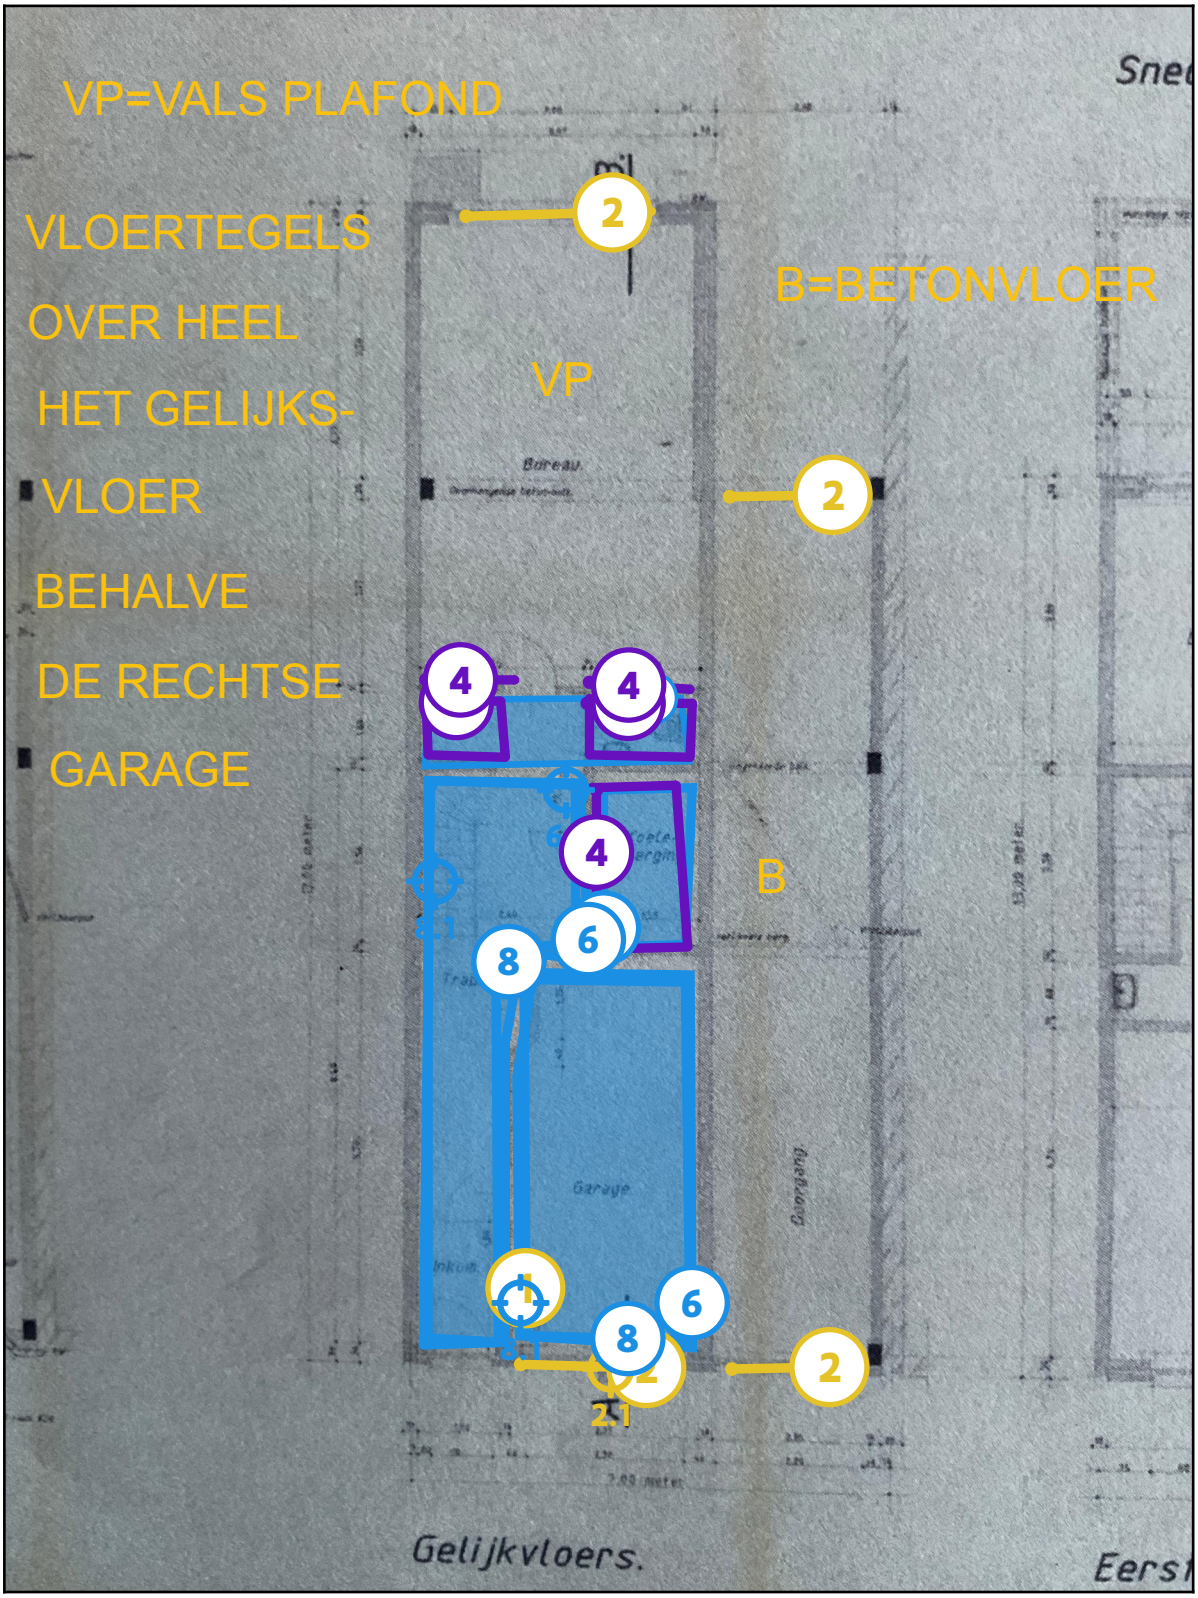
Plan 1.2: plan gelijkvloers

1. bakeliet nutsmeter	Asbestmateriaal	Zorgvuldig beheren
2. raamdorpels en garage dorpels buiten	Asbestmateriaal	Zorgvuldig beheren
2.1 Code: 3	Puntmonster	-
4. wandtegelwerk	Advies	-
5. vloeren	Advies	-
6. pleisterwerk plafond	Geen asbest	-
6.1 Code: 2	Mengmonster	-
8. pleisterwerk wanden	Geen asbest	-
8.1 Code: 1	Mengmonster	-

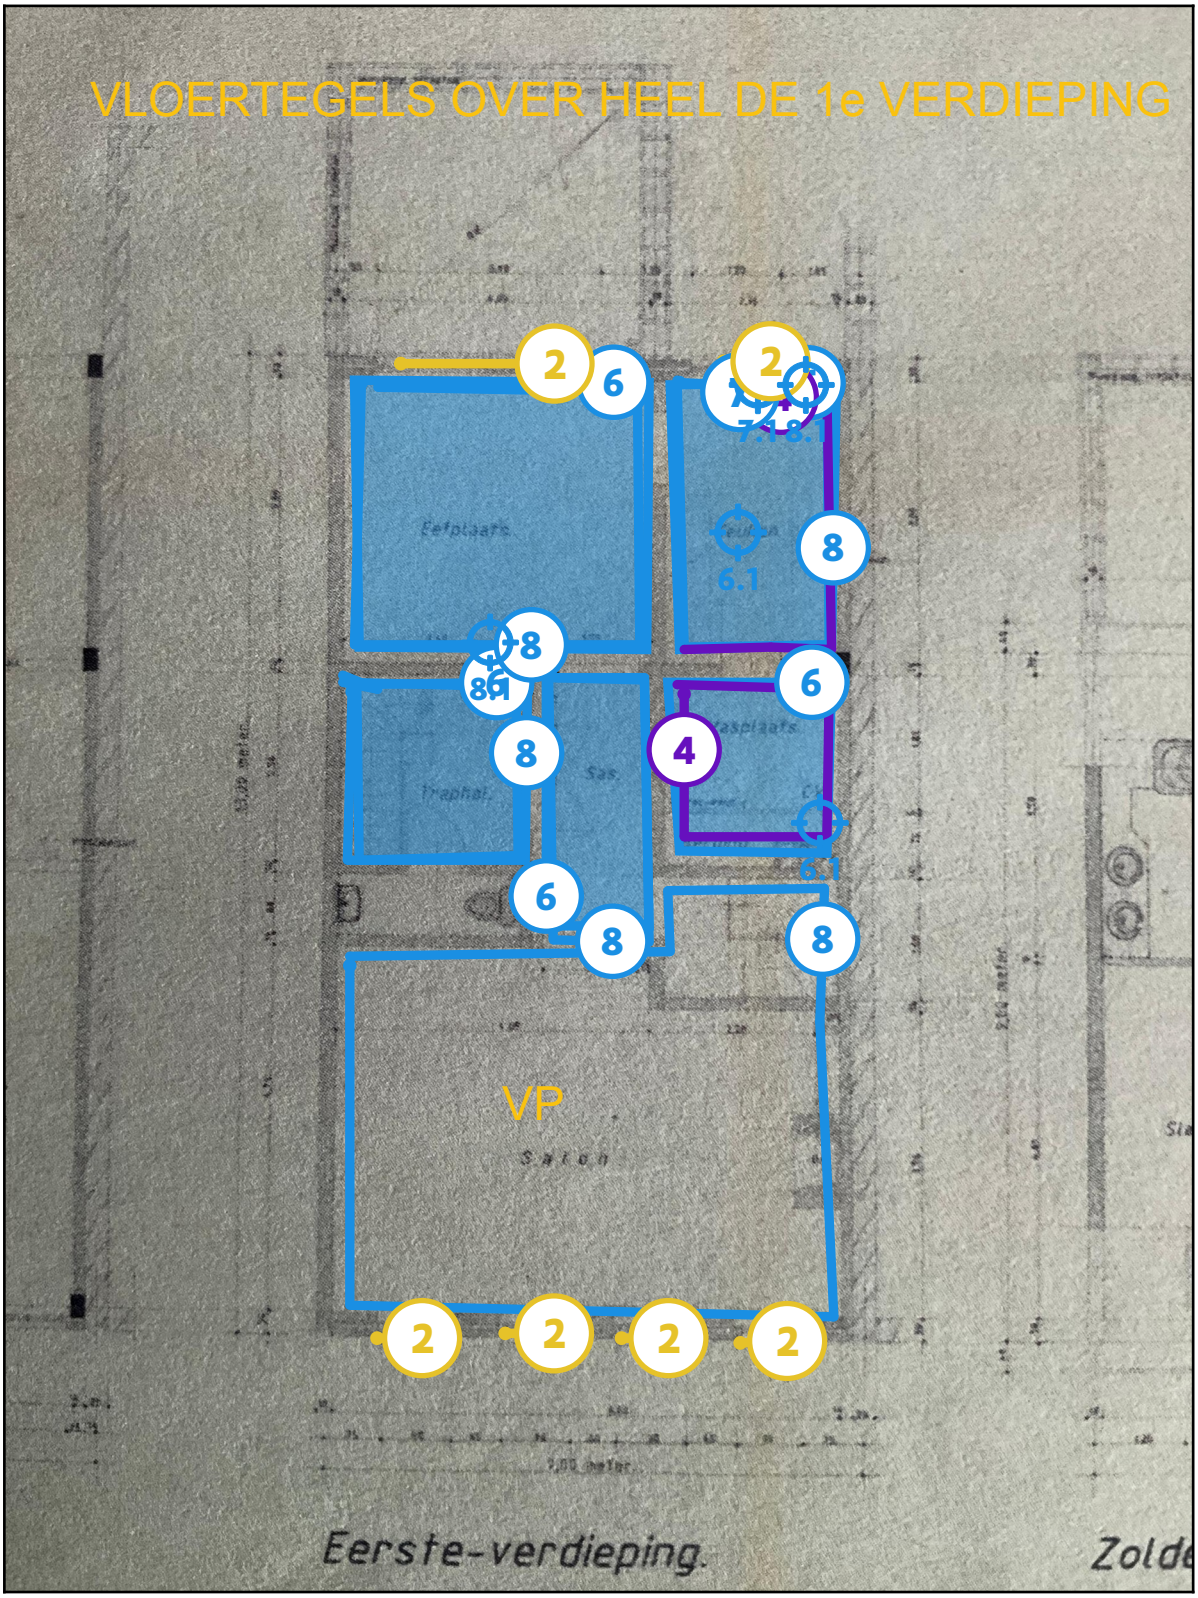
Plan 1.3: plan 1e verdieping

2. raamdorpels en garage dorpels buiten	Asbestmateriaal	Zorgvuldig beheren
4. wandtegelwerk	Advies	-
5. vloeren	Advies	-
6. pleisterwerk plafond	Geen asbest	-
6.1 Code: 2	Mengmonster	-
7. condensslab onder spoelbak	Geen asbest	-
7.1 Code: 4	Puntmonster	-
8. pleisterwerk wanden	Geen asbest	-
8.1 Code: 1	Mengmonster	-

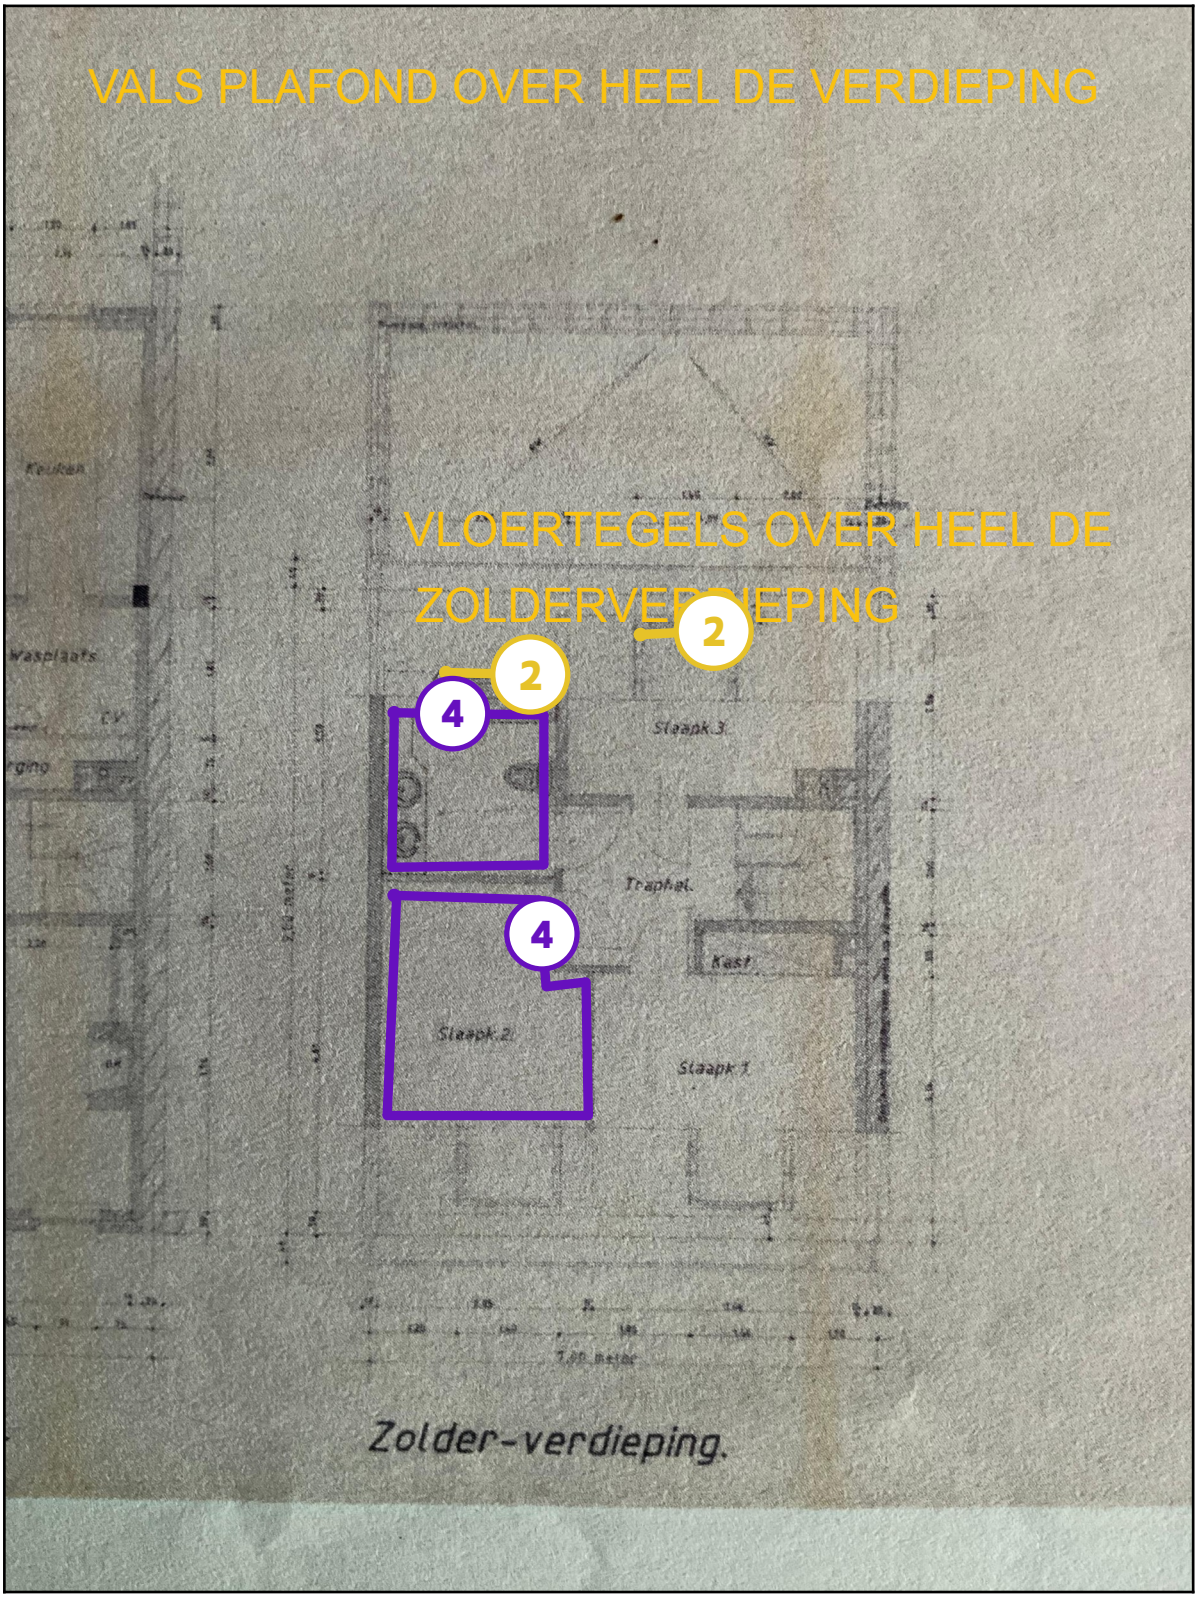
Plan 1.4: plan zolder

2. raamdorpels en garage dorpels buiten	Asbestmateriaal	Zorgvuldig beheren
4. wandtegelwerk	Advies	-
5. vloeren	Advies	-
6. pleisterwerk plafond	Geen asbest	-

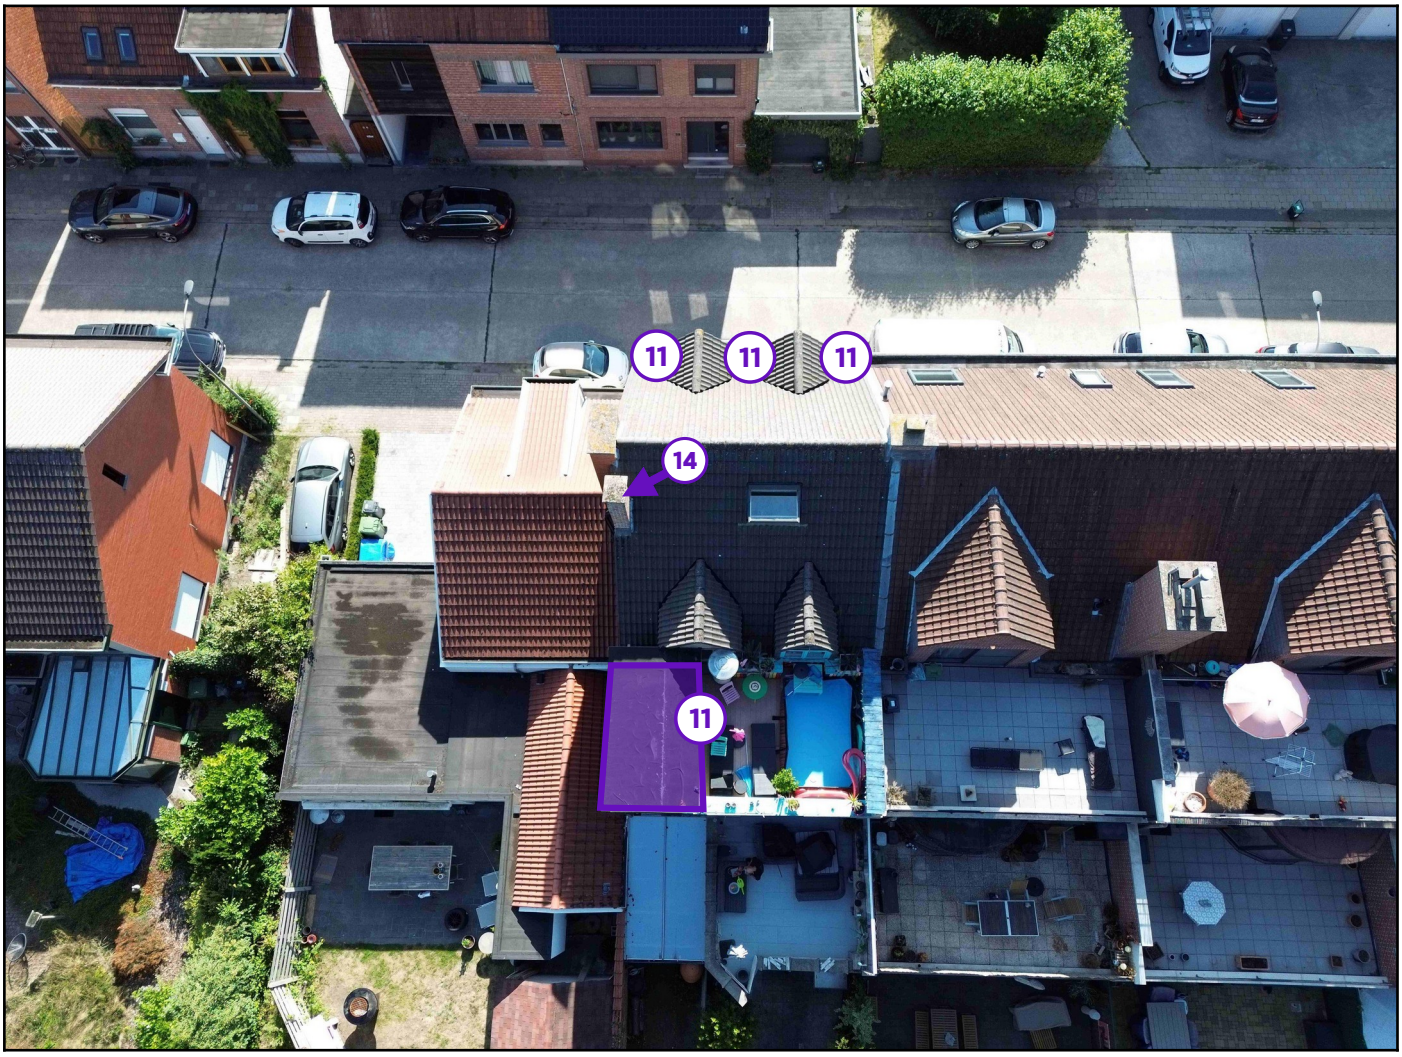
Plan 1.5: dakoverzicht

Beschrijving	Type	Actie
11. dakgoot- en dakbedekking	Overige ruimte of materiaal	-
14. Rookgaskanaal	Overige ruimte of materiaal	-

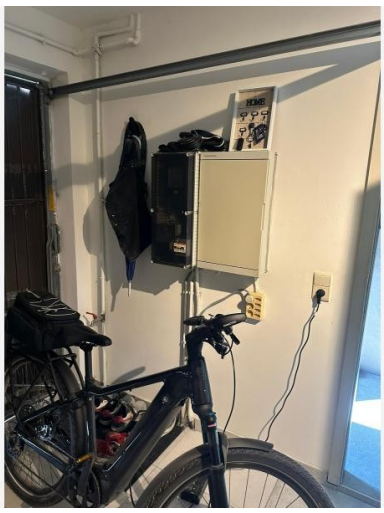
Fiche 1: bakeliet nutsmeter

Het asbestmateriaal valt onder de mijlpaal van 2040.

Eindbeoordeling materiaalrisico	Zeer laag materiaalrisico en/of zeer lage kans op vezelvrijgave

Gebondenheid	Categorie 1: hechtgebonden in oorsprong
Asbestsoort (vezeltype)	Crocidoliet aanwezig
Asbestconcentratie	Laag (< 50%)
Afschermingsgraad van het gehele materiaal	Stootvaste afscherming of omkasting
Toestand van het materiaal	Onbeschadigd, niet verweerd

Beschrijving	bakeliet nutsmeter
Omgeving	Binnen
Primaire drager	Communicatie en elektrische infrastructuur en uitrusting
Asbestmateriaal	Plaat, paneel, tablet - Type Bakeliet
Bindmiddel van asbestmateriaal	Kunststof of -hars
Gebondenheid op basis van bindmiddel	Hecht
Hoeveelheid (oppervlakte - dikte - aantal)	• 0,15 m^2 - 0,20 cm - 1 stuk
Totaal volume	< 0,001 m^3
Eenvoudig bereikbaar	Ja
Bevestigingswijze	• Geschroefd
Identificatiemethode	De asbestdeskundige beoordeelt het materiaal als asbestverdacht en dus asbesthoudend, en dit zonder monstername. Motivatie: De materialen behoren niet toe aan de eigenaar voor wie de asbestdeskundige de asbestinventaris uitvoert.
Destructieve handeling voor identificatie	Nee
Opmerking	oppervlakte en dikte zijn indicatief. (de opgegeven hoeveelheden mogen niet gebruikt worden als maatstaf van heffing). behoort niet toe aan de eigenaar maar aan de netwerkbeheerder.

- Zorg voor een veilig beheer. Vermijd het beschadigen van het asbestmateriaal. Controleer de toestand jaarlijks op wijzigingen.
- Voer bijkomende staalname(s) uit.

- Eenvoudige handelingen: mag via doe-het-zelf of door werknemer(s) met opleidingsattest eenvoudige handelingen
  Het is niet te bepalen uit welk soort materiaal elektriciteit nutsmeter is. De mogelijkheid bestaat dat dit een asbestvrije variant is. Als uw netwerkbeheerder de nutsmeter vervangt door een digitale meter, gelieve te melden dat de verwijdering dient te gebeuren volgens het asbestverwijderingsprotocol.

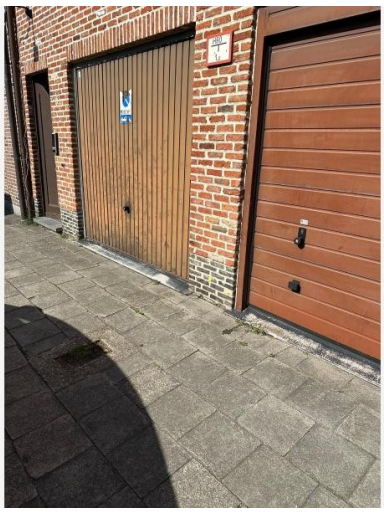
Fiche 2: raamdorpels en garage dorpels buiten

Het asbestmateriaal valt onder de mijlpaal van 2040.

Eindbeoordeling materiaalrisico	Laag materiaalrisico en/of verlaagde kans op vezelvrijgave

Gebondenheid	Categorie 1: hechtgebonden in oorsprong
Asbestsoort (vezeltype)	Alleen chrysotiel aanwezig
Asbestconcentratie	Laag (< 50%)
Afschermingsgraad van het gehele materiaal	Geheel of deels vrij aan de buitenlucht, maar geen contact met binnenlucht
Toestand van het materiaal	Licht beschadigd, licht verweerd. Intacte calciumsilicaatplaat of materiaal met categorie 3-gebondenheid

#	Type	Referentie	Resultaat
2.1	Puntmonster	3	Chrysotiel

- Zorg voor een veilig beheer. Vermijd het beschadigen van het asbestmateriaal. Controleer de toestand jaarlijks op wijzigingen.

- Eenvoudige handelingen: mag via doe-het-zelf of door werknemer(s) met opleidingsattest eenvoudige handelingen
  Verwijder de raam en garage dorpels mits gebruik maken van de juiste persoonlijke beschermingsmiddelen waaronder een beschermend pak, ademhalingsbescherming en handschoenen;

Maak de dorpels voorzichtig los om te voorkomen dat ze breken of barsten.

-Bevochtig de dorpels met water om het risico op asbestvezels die in de lucht vrijkomen te verminderen.

-Verwijder de dorpels voorzichtig en plaats ze in speciale asbestzakken.

-Reinig het gebied grondig en zorg ervoor dat er geen asbestvezels achterblijven.

-Breng de asbestzakken naar een erkend afvalverwerkingsbedrijf voor verwijdering.

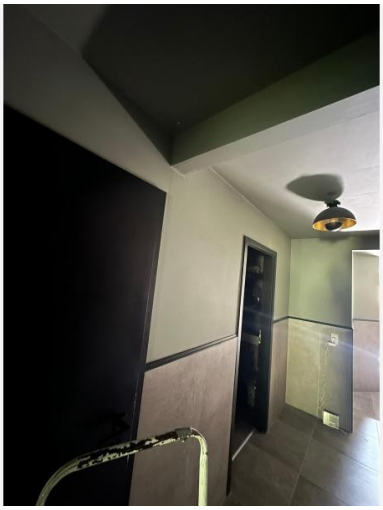
Fiche 6: pleisterwerk plafond

Geen asbest

#	Type	Referentie	Resultaat
6.1	Mengmonster	2	Geen asbest

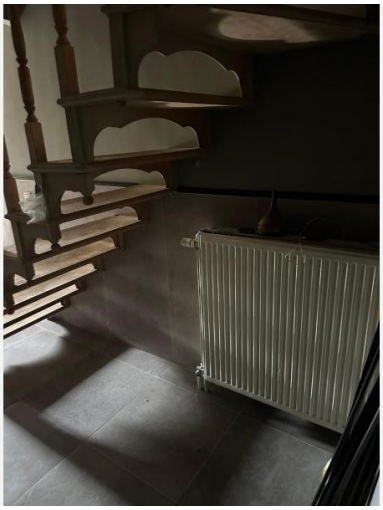
Fiche 8: pleisterwerk wanden

Geen asbest

#	Type	Referentie	Resultaat
8.1	Mengmonster	1	Geen asbest
