Verslag huishoudelijke elektrische installatie op laagspanning en zeer lage spanning

Referentie: **010-20261022-01**	Datum controle: **22/10/2026**
Keurder: **010**

Eigenaar:	**Coeckelbergs**	EAN-code:	**541448820041998784**
Adres installatie:	**Condorlaan 47 bus 102, 2100 - Antwerpen**	Nummer teller(s):	**1SAG3100228343**
		Distributienetbeheerder installatie:	**Fluvius**
Datum uitvoering installatie:	☐ Vóór 01/10/1981 ☑ Tussen 01/10/1981 en 01/06/2020 ☐ Vanaf 01/06/2020		
Type:	☑ Wooneenheid ☐ Niet-huishoudelijk ☐ PV ☐ Batterij ☐ Laadpaal

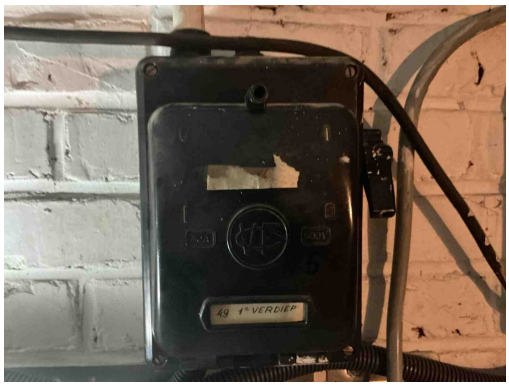
A05 - De waarde van de spreidingsweerstand van de aardverbinding is te hoog (Boek 1: 5.4.2).
Opmerking: Algemeen

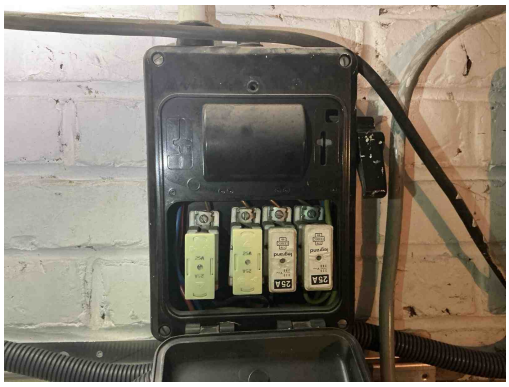
B18 - Het volgnummer is niet op elk bord vermeld (Boek 1: 3.1.3.3).
Opmerking: Oa bord 1 en 2

B17 - De voedingsspanning is niet op elk bord vermeld (Boek 1: 3.1.3.3).
Opmerking: Oa bord 1 en 2

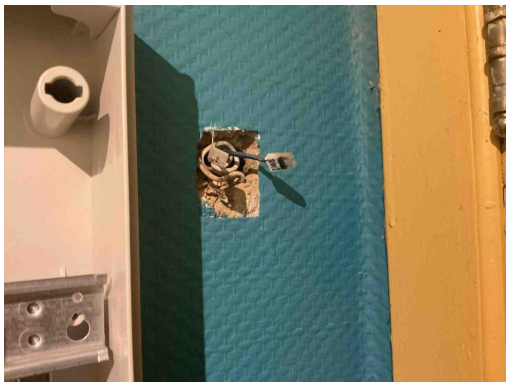
B34 - Het kabeltype van de meterbord verbinding aan de oorsprong van de installatie beantwoord niet aan de minimale vereisten vastgelegd door de distributienet beheerder. (Boek1: 1.5 + SYNERGRID C1/107)
Opmerking: Algemeen

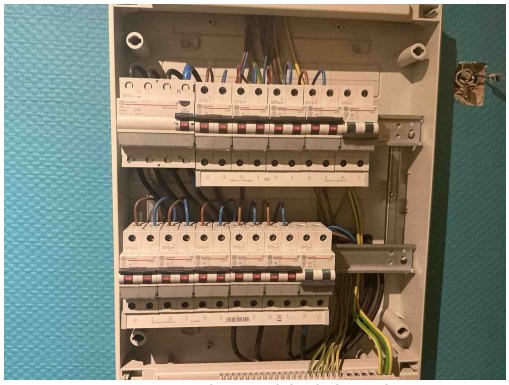
C21 - Het gebruik van geleiders van het type VOB, zonder bijkomende afscherming is niet toegestaan (Boek 1: 5.2.9.6).
Opmerking: Oa gang
