Asbestinventarisattest

Hooghuisstraat 40, 2940 Stabroek

Attestnummer : **20260915-000033.000**
Uitgegeven op : **15.09.2026**
Geldig tot : **15.09.2036**

Niet-asbestveilig

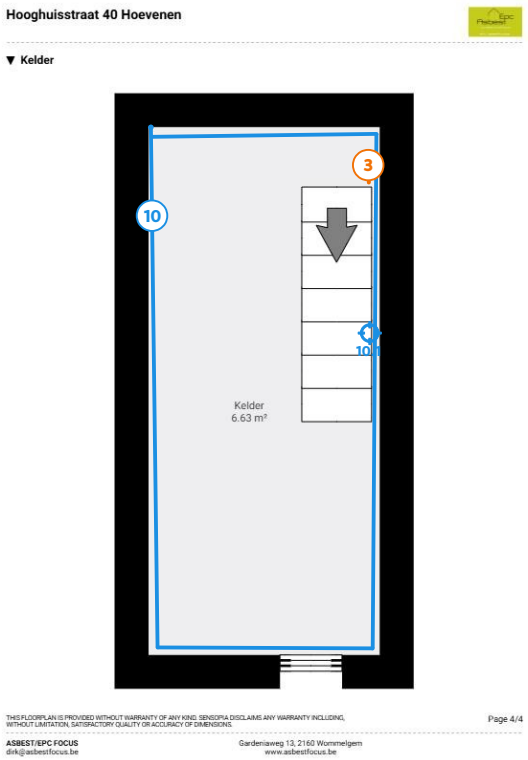
Plan 1.1: plan kelder

Beschrijving	Type	Actie
3. Bakeliet schakelaars/stopcontacten	Asbestmateriaal	Verwijderen
10. Pleisterwerk wanden kelder	Geen asbest	-
10.1 Code: 3	Puntmonster	-

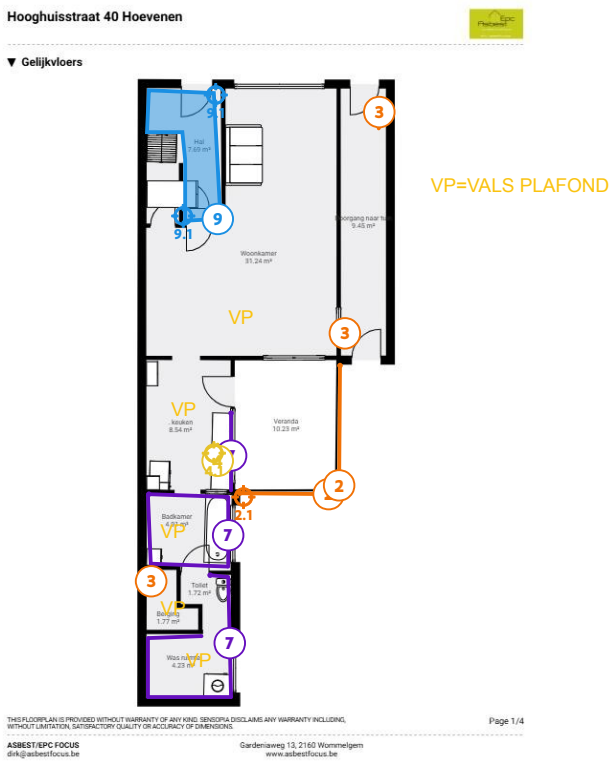
Plan 1.2: plan gelijkvloers

Beschrijving	Type	Actie
2. Mastiek tussen alu-profiel-muur veranda	Asbestmateriaal	Verwijderen
2.1 Code: 4	Puntmonster	-
3. Bakeliet schakelaars/stopcontacten	Asbestmateriaal	Verwijderen
4. coating onder lavabo	Asbestmateriaal	Zorgvuldig beheren
4.1 Code: 5	Puntmonster	-
7. Faiencetegels (lijm)	Advies	-
9. Pleisterwerk plafonds	Geen asbest	-
9.1 Code: 2	Mengmonster	-

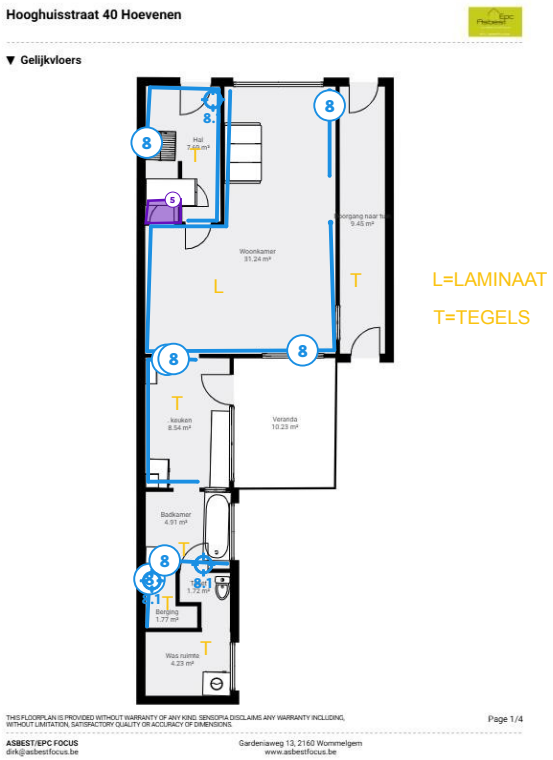
Plan 1.3: plan gelijkvloers

Beschrijving	Type	Actie
5. Vloerzeil	Advies	-
6. vloeren	Advies	-
8. Pleisterwerk wanden	Geen asbest	-
8.1 Code: 1	Mengmonster	-

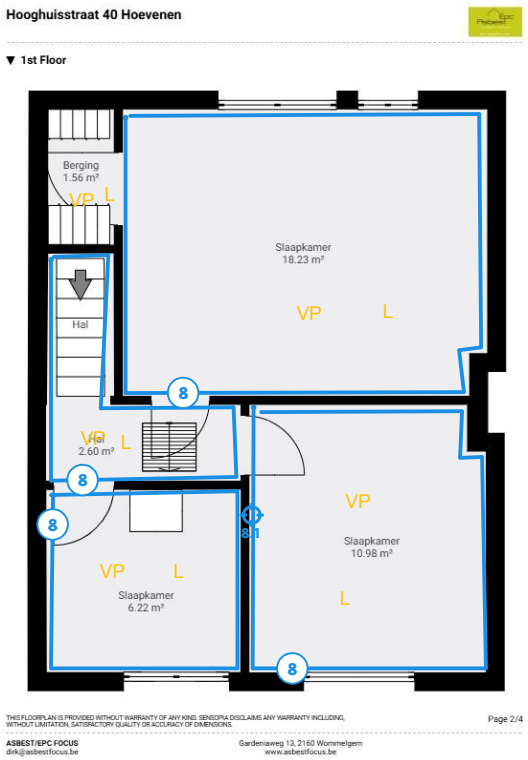
Plan 1.4: plan 1e verdieping

Beschrijving	Type	Actie
6. vloeren	Advies	-
8. Pleisterwerk wanden	Geen asbest	-
8.1 Code: 1	Mengmonster	-
9. Pleisterwerk plafonds	Geen asbest	-

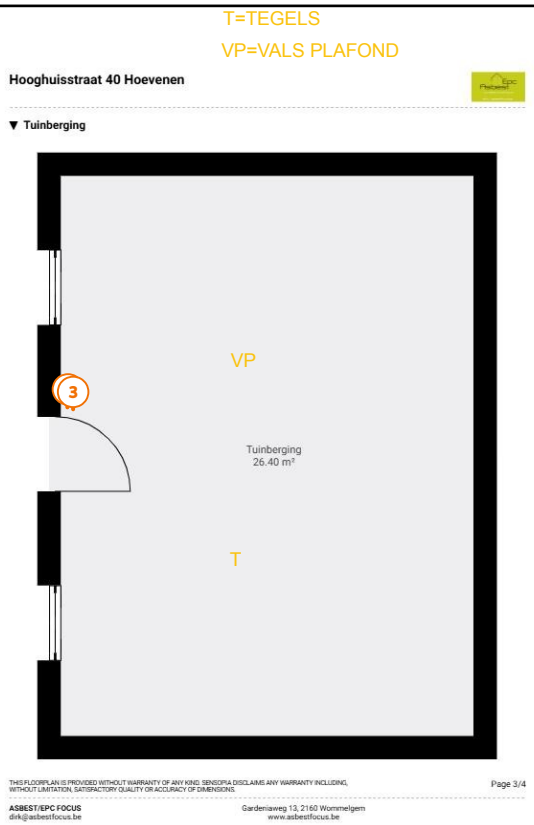
Plan 2.1: plan tuinberging

Beschrijving	Type	Actie
3. Bakeliet schakelaars/stopcontacten	Asbestmateriaal	Verwijderen
6. vloeren	Advies	-
9. Pleisterwerk plafonds	Geen asbest	-

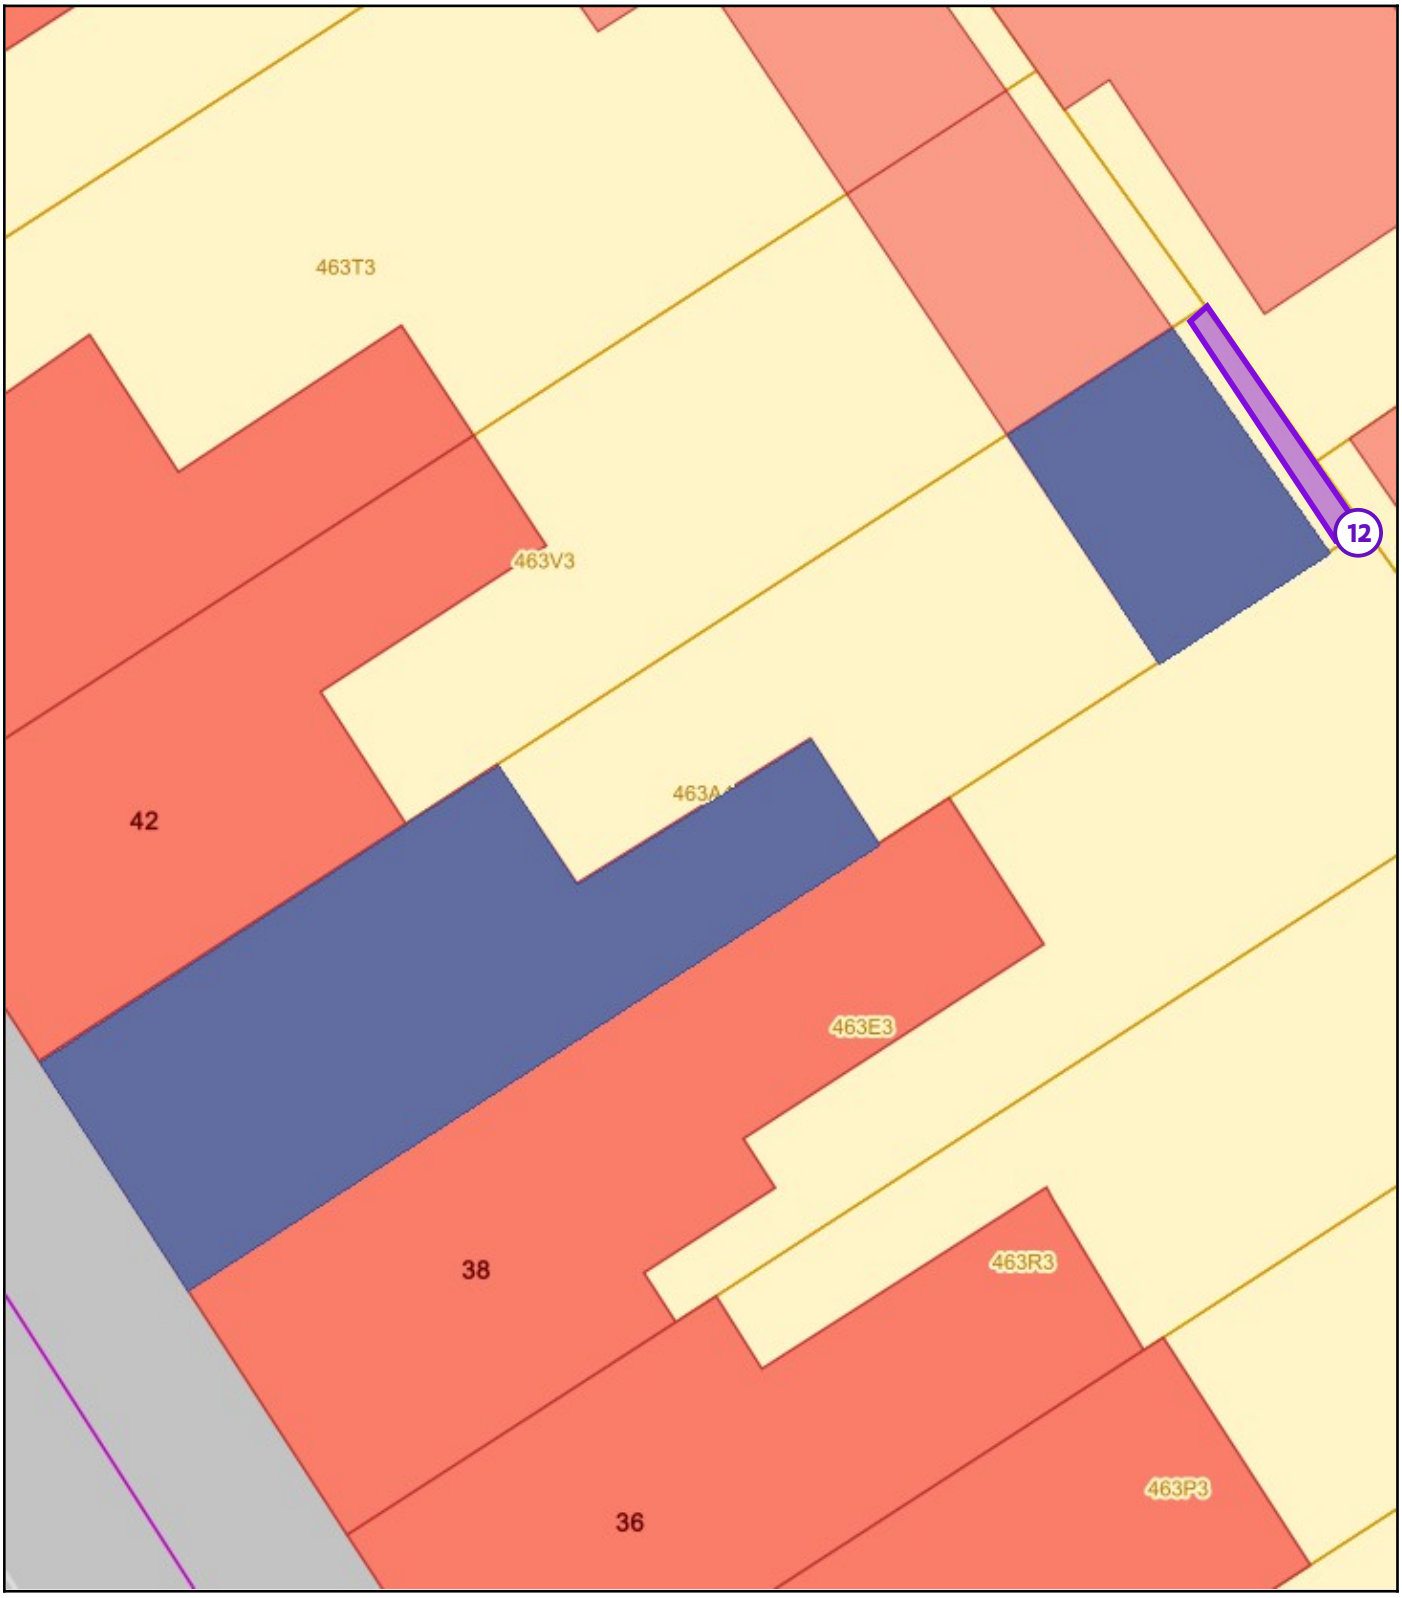
Plan 3.2: Afdruipzones/afvloeizones

12. afdruipzone van asbestcement golfplatendak tuinberging	Afdruipzone/afvloeizone	-

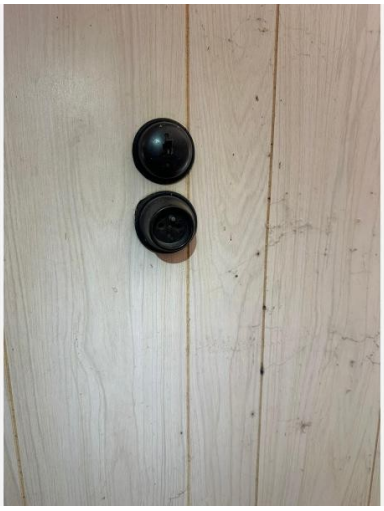
Fiche 3: Bakeliet schakelaars/stopcontacten

Eindbeoordeling materiaalrisico	Verhoogd materiaalrisico en/of verhoogde kans op vezelvrijgave

Gebondenheid	Categorie 1: hechtgebonden in oorsprong
Asbestsoort (vezeltype)	Crocidoliet aanwezig
Asbestconcentratie	Laag (< 50%)
Afschermingsgraad van het gehele materiaal	Geheel of deels vrij aan de binnenlucht, maar geen contact met binnenluchtstromen
Toestand van het materiaal	Licht beschadigd, licht verweerd. Intacte calciumsilicaatplaat of materiaal met categorie 3-gebondenheid

Beschrijving	Bakeliet schakelaars/stopcontacten
Omgeving	Binnen
Primaire drager	Communicatie en elektrische infrastructuur en uitrusting
Asbestmateriaal	Plaat, paneel, tablet - Type Bakeliet
Bindmiddel van asbestmateriaal	Kunststof of -hars
Gebondenheid op basis van bindmiddel	Hecht
Hoeveelheid (oppervlakte - dikte - aantal)	• 0,05 m^2 - 1,00 cm - 6 stuks
Totaal volume	0,003 m^3
Eenvoudig bereikbaar	Ja
Bevestigingswijze	• Geschroefd
Identificatiemethode	De asbestdeskundige beoordeelt het materiaal als asbestverdacht en dus asbesthoudend, en dit zonder monstername. Motivatie: De monstername brengt andere schade aan dan schade die inherent is aan de monstername.
Destructieve handeling voor identificatie	Nee
Opmerking	De hoeveelheid is een zo nauwkeurig mogelijke opmeting. Hieraan kunnen evenwel geen rechten worden ontleend. Monstername niet uitgevoerd wegens risico op beschadiging van een elektrisch component en mogelijke blootstelling aan spanning of storingen in de elektrische installatie.

- Zorg voor een veilig beheer. Vermijd het beschadigen van het asbestmateriaal. Controleer de toestand jaarlijks op wijzigingen.
- Voer bijkomende staalname(s) uit.

- Eenvoudige handelingen: mag via doe-het-zelf of door werknemer(s) met opleidingsattest eenvoudige handelingen
  Deze toepassing kan door een aannemer die over een opleidingsattest eenvoudige handelingen beschikt of door een particulier (doe-het-zelf), verwijderd worden indien er geen verhoogd risico op vrijgave van asbestvezels (max. concentratie 0,01 vezels/cm3 - CODEX Art. VI.3-54) ontstaat en de toepassing voorafgaand wordt gefixeerd/bevochtigd; de individuele elementen zonder machinale werktuigen (boormachine, slijpschijf, hogedrukreiniger,...) en zonder breken of gooien een voor een losgemaakt worden; en ten slotte dubbel en luchtdicht verpakt weggevoerd worden naar een erkend afvalpunt (recyclagepark).

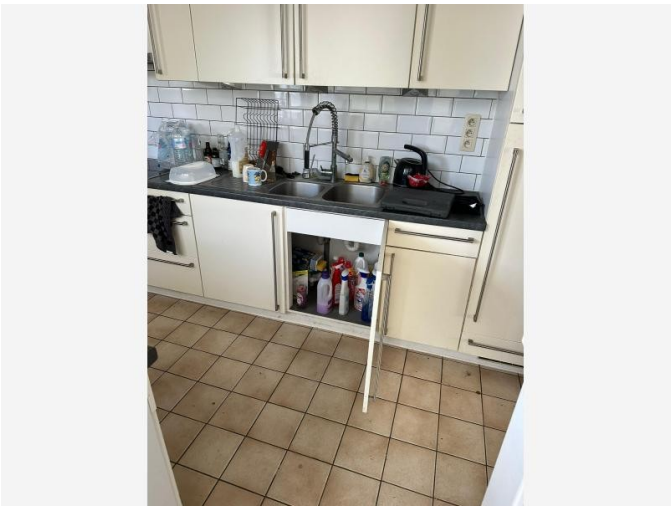
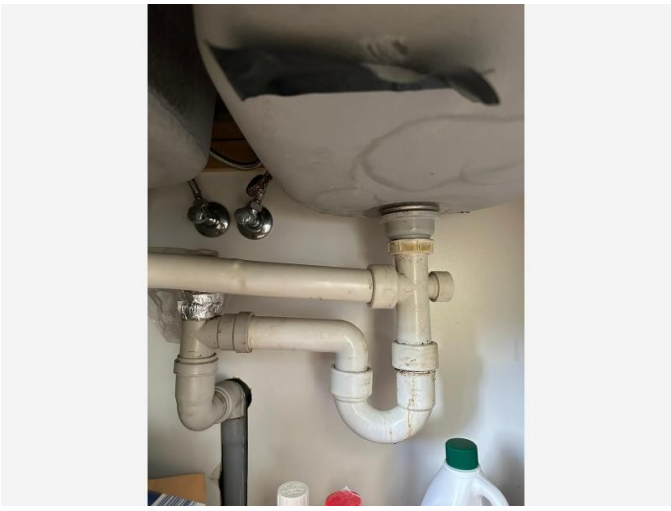
Fiche 4: coating onder lavabo

Eindbeoordeling materiaalrisico	Zeer laag materiaalrisico en/of zeer lage kans op vezelvrijgave

Gebondenheid	Categorie 1: hechtgebonden in oorsprong
Asbestsoort (vezeltype)	Alleen chrysotiel aanwezig
Asbestconcentratie	Laag (< 50%)
Afschermingsgraad van het gehele materiaal	Stootvaste afscherming of omkasting
Toestand van het materiaal	Licht beschadigd, licht verweerd. Intacte calciumsilicaatplaat of materiaal met categorie 3-gebondenheid

#	Type	Referentie	Resultaat
4.1	Puntmonster	5	Chrysotiel

Beschrijving	coating onder lavabo
Omgeving	Binnen
Primaire drager	Sanitaire infrastructuur en uitrusting (toe- en afvoer)
Asbestmateriaal	In-situ afwerkingslagen - Verf, coating
Bindmiddel van asbestmateriaal	Kunststof of -hars
Gebondenheid op basis van bindmiddel	Hecht
Hoeveelheid (oppervlakte - aantal)	• 0,40 m^2 - 1 stuk
Totale oppervlakte	0,40 m^2
Eenvoudig bereikbaar	Ja
Bevestigingswijze	• Geklemd
Identificatiemethode	Een monstername door de asbestdeskundige met laboanalyse door een asbestlabo.
Destructieve handeling voor identificatie	Nee
Opmerking	Oppervlakte is indicatief (de opgegeven hoeveelheden mogen niet gebruikt worden als maatstaf van heffing).

- Zorg voor een veilig beheer. Vermijd het beschadigen van het asbestmateriaal. Controleer de toestand jaarlijks op wijzigingen.

- Eenvoudige handelingen: mag via doe-het-zelf of door werknemer(s) met opleidingsattest eenvoudige handelingen
  De spoelbak voorzichtig verwijderen zonder deze te beschadigen. Voer af in een gesloten zak met asbestlogo naar het containerpark. Gebruik tijdens de werken de nodige beschermingsmiddelen :mondmasker type FFP3, wegwerpbeschermingspak en wegwerphandhandschoenen.

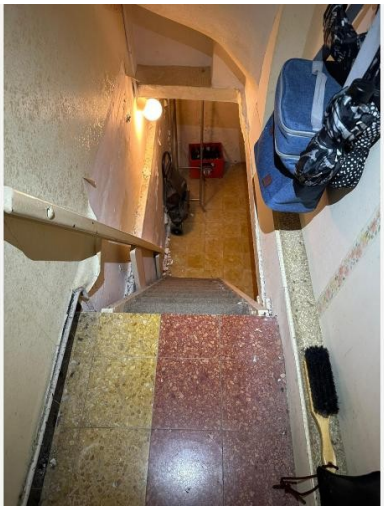
Fiche 5: Vloerzeil

Niet-asbestverdacht vloerzeil.

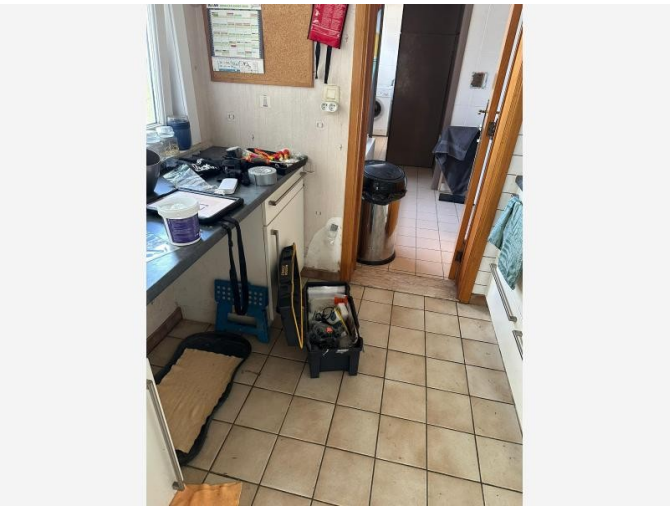
Fiche 8: Pleisterwerk wanden

Geen asbest

#	Type	Referentie	Resultaat
8.1	Mengmonster	1	Geen asbest

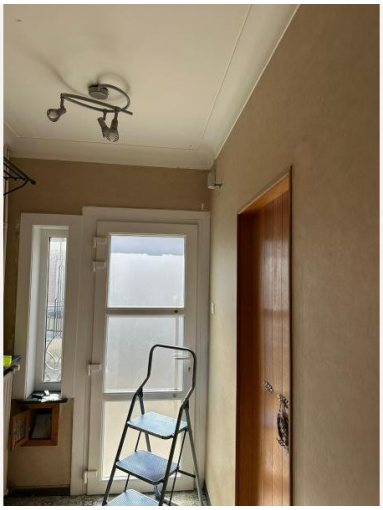
Fiche 9: Pleisterwerk plafonds

Geen asbest

#	Type	Referentie	Resultaat
9.1	Mengmonster	2	Geen asbest
