Asbestinventarisattest

Lakborslei 364/201, 2100 Antwerpen

Attestnummer : **20251009-000325.000**
Uitgegeven op : **09.10.2025**
Geldig tot : **Onbeperkt** (tenzij de toestand wijzigt)

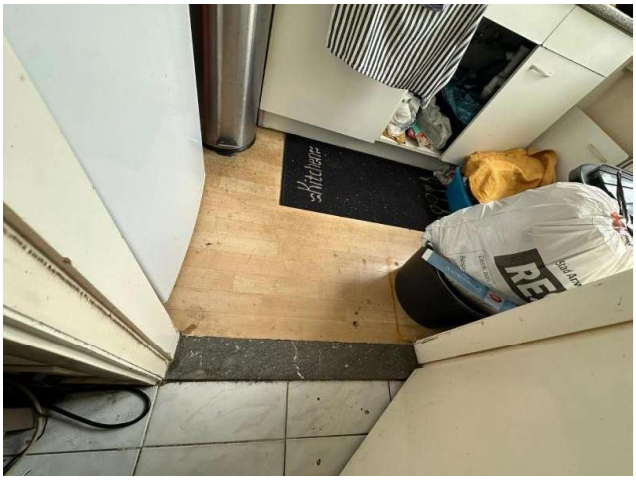
Fiche 2: Niet-asbestverdachte vinyl

Het vinyl vloerzeil in de keuken en de badkamer is niet asbestverdacht. Onder dit vloerzeil liggen tegels.

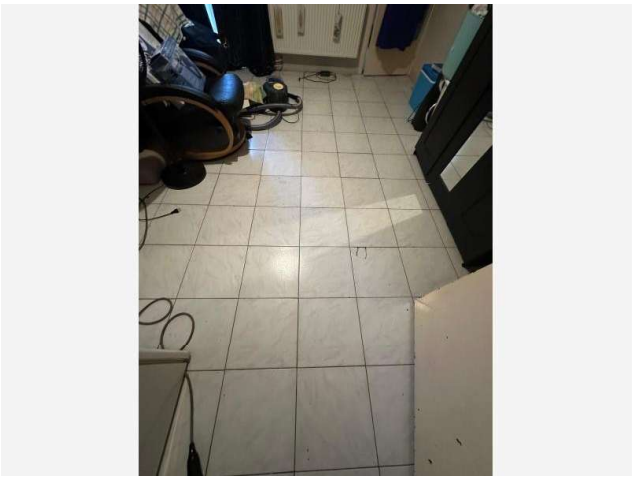
Fiche 3: Vloerbekleding

De vloerbekleding bestaat uit keramische tegels en niet asbestverdacht vinyl. Of er zich onder de huidige vloerbedekking een asbesthoudende of asbestverdachte toepassing bevindt kan niet vastgesteld worden zonder destructief onderzoek.

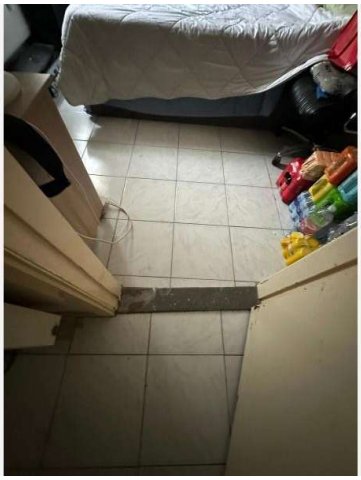
Fiche 7: Deurdorpels in natuursteen

De deurdorpels zijn in natuursteen. Dit is niet asbestverdacht, ze voelen koud aan, vertonen geen vezels en er zitten fossielen in.

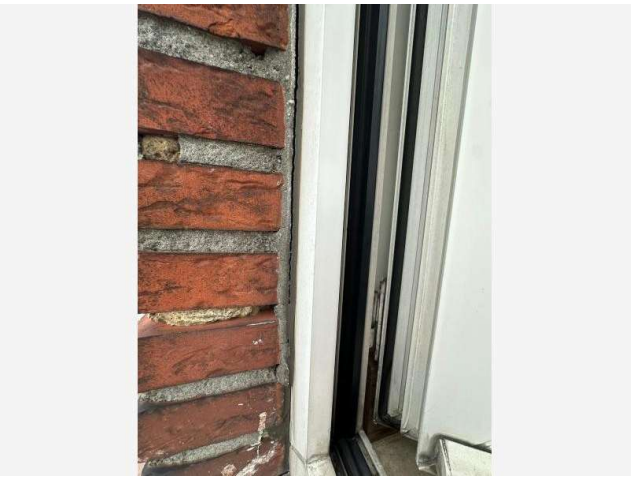
Fiche 8: Silicone buitenschrijnwerk

Het buitenschrijnwerk is afgekit met silicone. Dit is niet asbestverdacht.

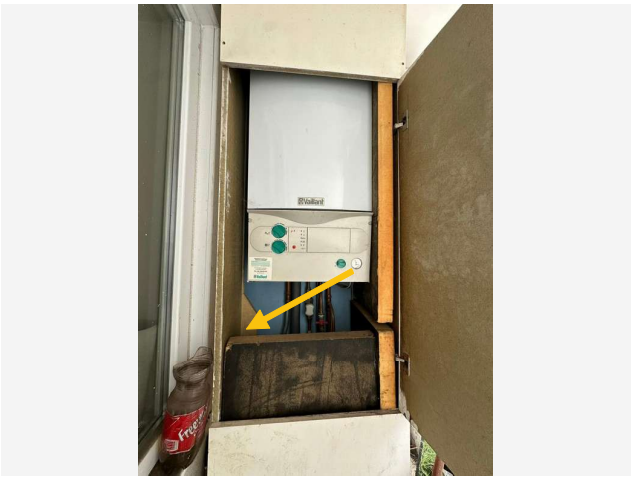
Fiche 9: Afwerklaag muren in cement

Geen asbest

#	Type	Referentie	Resultaat
9.1	Mengmonster	LAK	Geen asbest

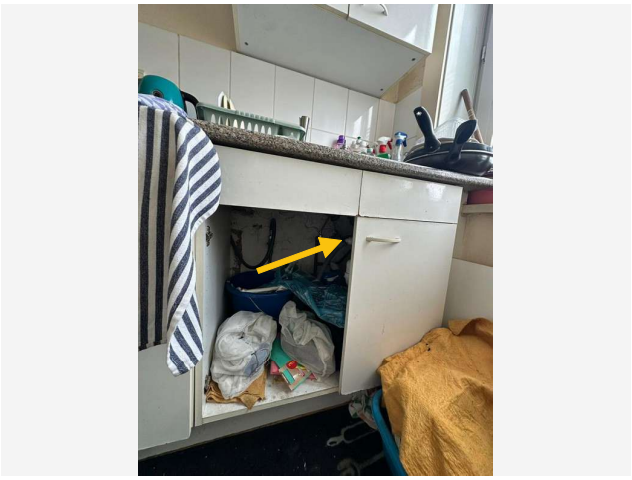
Fiche 10: Anti-dreun matje spoelbak keuken

Geen asbest

#	Type	Referentie	Resultaat
10.1	Puntmonster	LAK3	Geen asbest

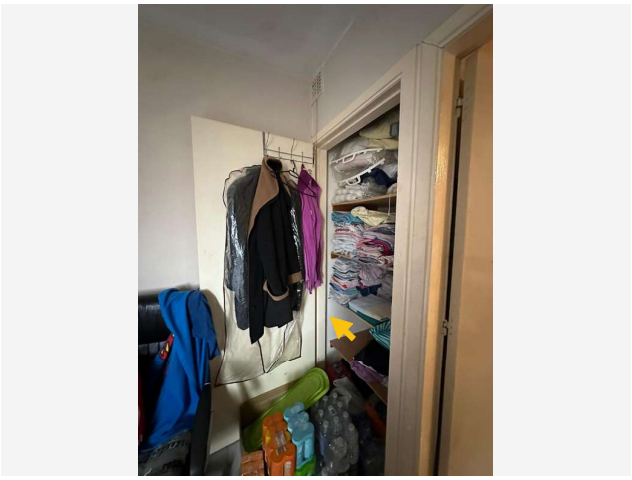
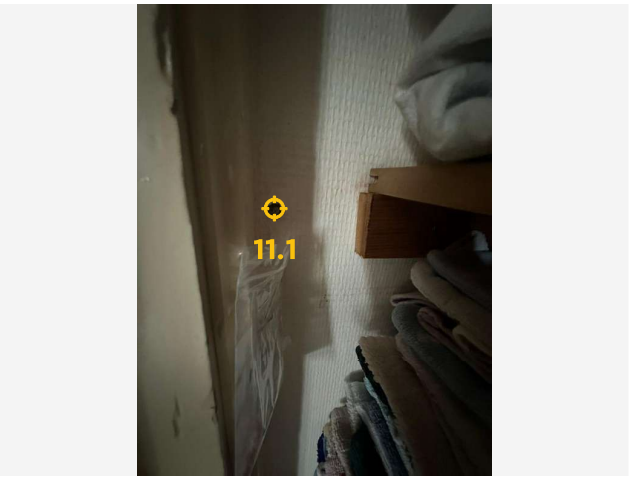
Fiche 11: Afwerklaag muren in gips

Geen asbest

#	Type	Referentie	Resultaat
11.1	Mengmonster	LAK1	Geen asbest
