Asbestinventarisattest

Autolei 83/V2, 2160 Wommelgem

Attestnummer : **20260118-000061.000**
Uitgegeven op : **18.01.2026**
Geldig tot : **18.01.2036**

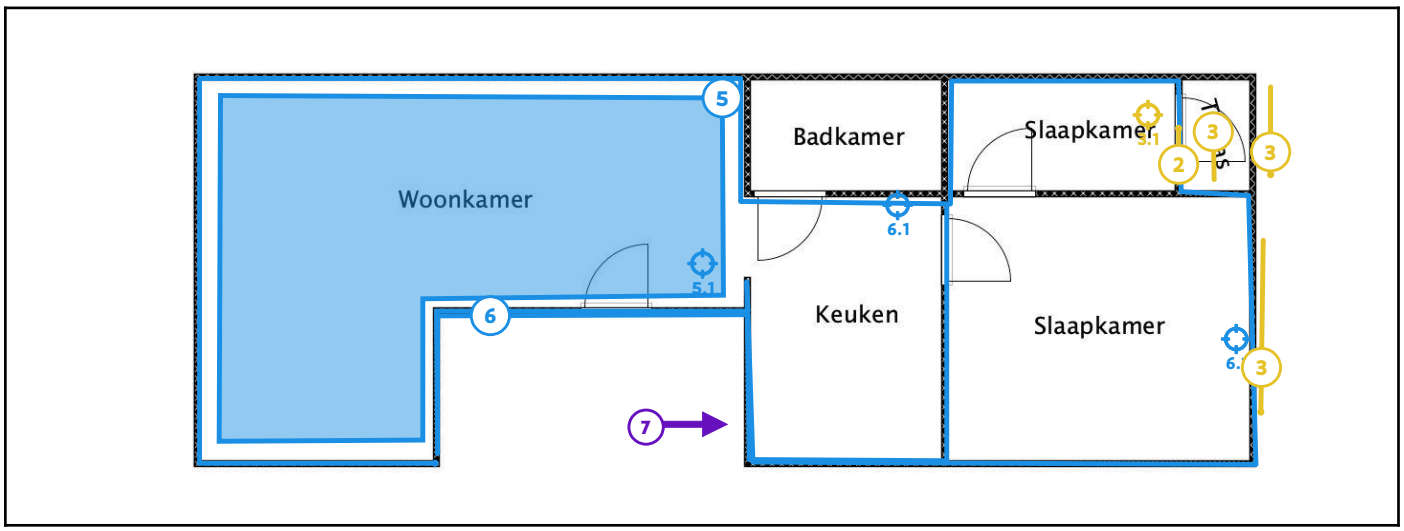
Plan 1.1: Appartement 2de verdieping

Beschrijving	Type	Actie
2. Glasalplaat in deur	Asbestmateriaal	Zorgvuldig beheren
3. Beglazingskit (tussen glas en profiel)	Asbestmateriaal	Zorgvuldig beheren
3.1 Code: 03	Puntmonster	-
5. Pleisterwerk plafonds	Geen asbest	-
5.1 Code: 02	Puntmonster	-
6. Pleisterwerk muren	Geen asbest	-
6.1 Code: 01	Mengmonster	-
7. Materialen op of rond de stookketel	Overige ruimte of materiaal	-

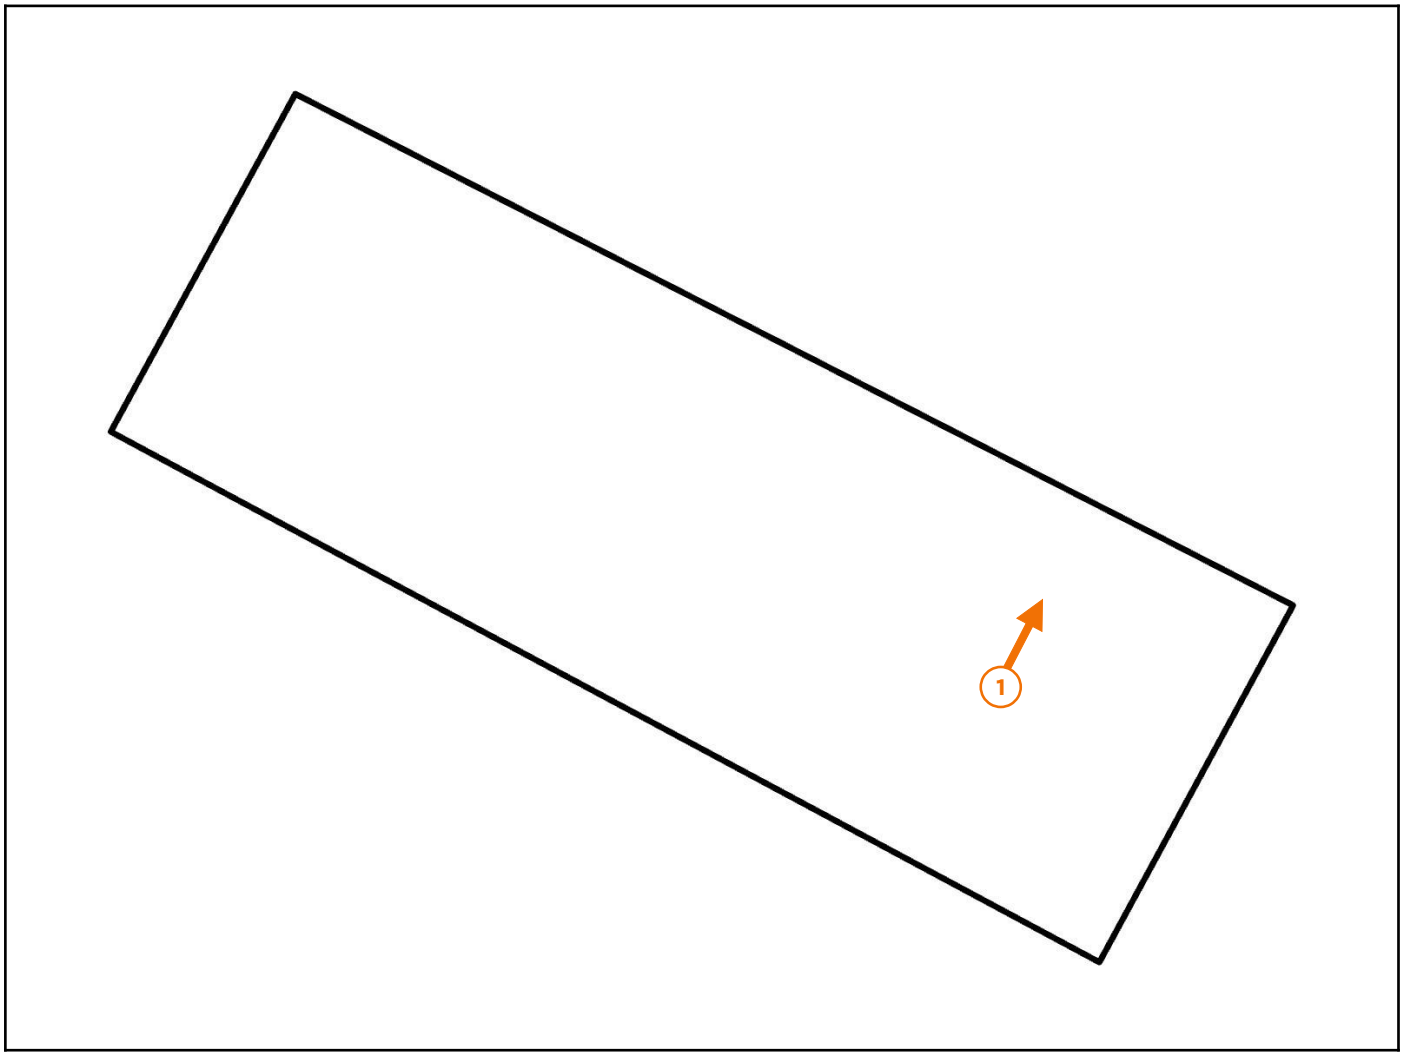
Plan 1.2: Kelder

Beschrijving	Type	Actie
1. Elektriciteitsmeter type bakeliet	Asbestmateriaal	Verwijderen

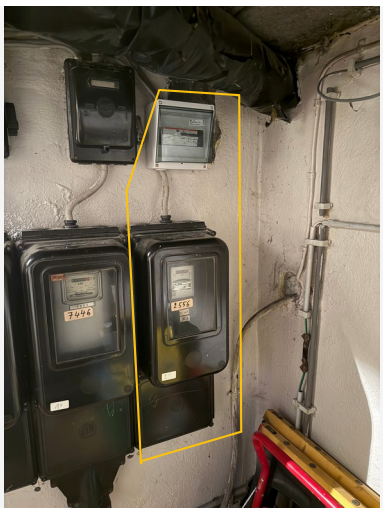
Fiche 1: Elektriciteitsmeter type bakeliet

Eindbeoordeling materiaalrisico	Verhoogd materiaalrisico en/of verhoogde kans op vezelvrijgave

Beschrijving	Elektriciteitsmeter type bakeliet
Omgeving	Binnen
Primaire drager	Communicatie en elektrische infrastructuur en uitrusting
Asbestmateriaal	Plaat, paneel, tablet - Type Bakeliet
Bindmiddel van asbestmateriaal	Kunststof of -hars
Gebondenheid op basis van bindmiddel	Hecht
Hoeveelheid (oppervlakte - dikte - aantal)	• 0,20 m^2 - 2,00 cm - 1 stuk
Totaal volume	0,004 m^3
Eenvoudig bereikbaar	Ja
Bevestigingswijze	• Geschroefd
Identificatiemethode	De asbestdeskundige beoordeelt het materiaal als asbestverdacht en dus asbesthoudend, en dit zonder monstername. Motivatie: De monstername brengt andere schade aan dan schade die inherent is aan de monstername.
Destructieve handeling voor identificatie	Nee
Opmerking	De oppervlakte werd niet gemeten, maar geschat op basis van een benadering van de aanwezige tellerkast. Deze schatting mag niet worden gebruikt als maatstaf voor heffingen. Bakeliet wordt door ons beschouwd als een asbestverdachte toepassing, aangezien de mogelijkheid bestaat dat het asbesthoudend is. Er werd geen staalname uitgevoerd om de functionaliteit van de tellerkast niet in gevaar te brengen. Bovendien is staalname niet toegestaan, aangezien de tellerkast eigendom is van de nutsvoorzieningsmaatschappij.

Verwijderen

- Zorg voor een veilig beheer. Vermijd het beschadigen van het asbestmateriaal. Controleer de toestand jaarlijks op wijzigingen.
- Voer bijkomende staalname(s) uit.

- Eenvoudige handelingen: mag via doe-het-zelf of door werknemer(s) met opleidingsattest eenvoudige handelingen
  Het verwijderen van deze toepassing valt onder de verantwoordelijkheid van de netbeheerder.

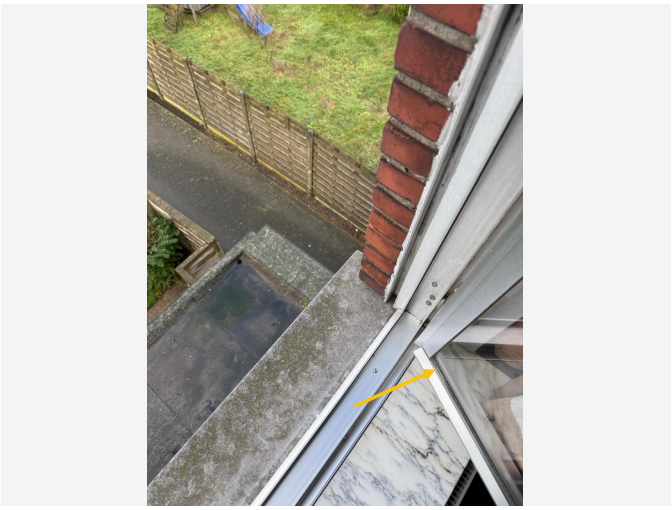
Fiche 3: Beglazingskit (tussen glas en profiel)

Eindbeoordeling materiaalrisico	Laag materiaalrisico en/of verlaagde kans op vezelvrijgave

#	Type	Referentie	Resultaat
3.1	Puntmonster	03	Chrysotiel

Zorgvuldig beheren

- Verwijder dit asbestmateriaal zo snel mogelijk. Volg de toestand goed op.

- Eenvoudige handelingen: mag via doe-het-zelf of door werknemer(s) met opleidingsattest eenvoudige handelingen
  Draag steeds de vereiste PBMâ 🚹 🚫s: wegwerpoverall type 5/6, P3-stofmasker, handschoenen en veiligheidsbril. Verwijder de kit voorzichtig met handgereedschap (mes of plamuurmes) zonder glas of profiel te beschadigen; vermijd zagen of slijpen. Verzamel alle verwijderde kitresten direct in een gesloten zak en label indien asbesthoudend. Breng het verpakte materiaal naar het erkende recyclagepark of laat het afvoeren door een erkende verwerker conform wettelijke voorschriften.

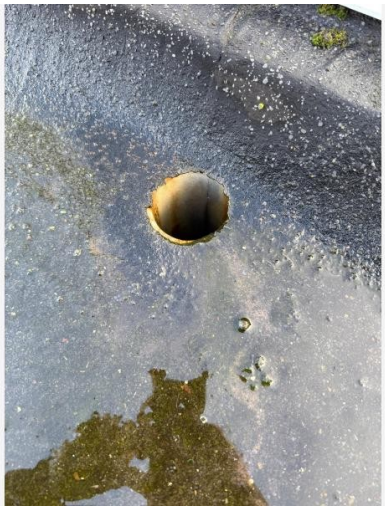
Fiche 4: Roofing plat dak garage

Geen asbest

#	Type	Referentie	Resultaat
4.1	Puntmonster	04	Geen asbest

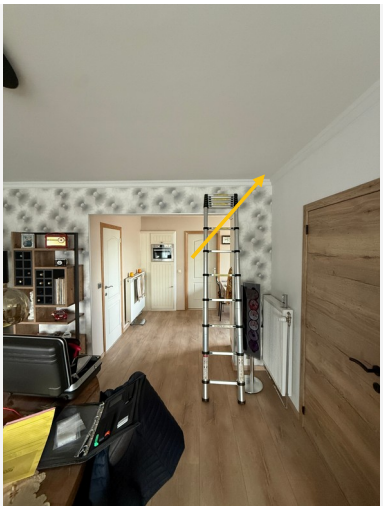
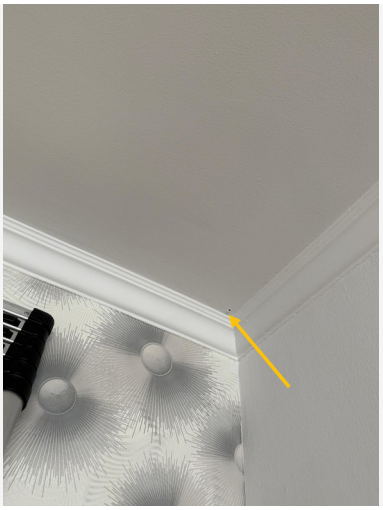
Fiche 5: Pleisterwerk plafonds

Geen asbest

#	Type	Referentie	Resultaat
5.1	Puntmonster	02	Geen asbest

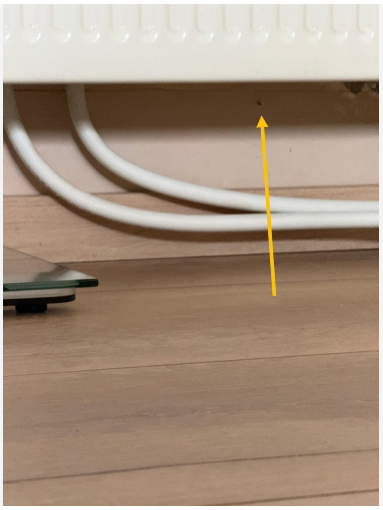
Fiche 6: Pleisterwerk muren

Geen asbest

#	Type	Referentie	Resultaat
6.1	Mengmonster	01	Geen asbest
