Asbestinventarisattest

Klein Heiken 111, 2950 Kapellen

Attestnummer : **20251006-000100.000**
Uitgegeven op : **06.10.2025**
Geldig tot : **06.10.2035**

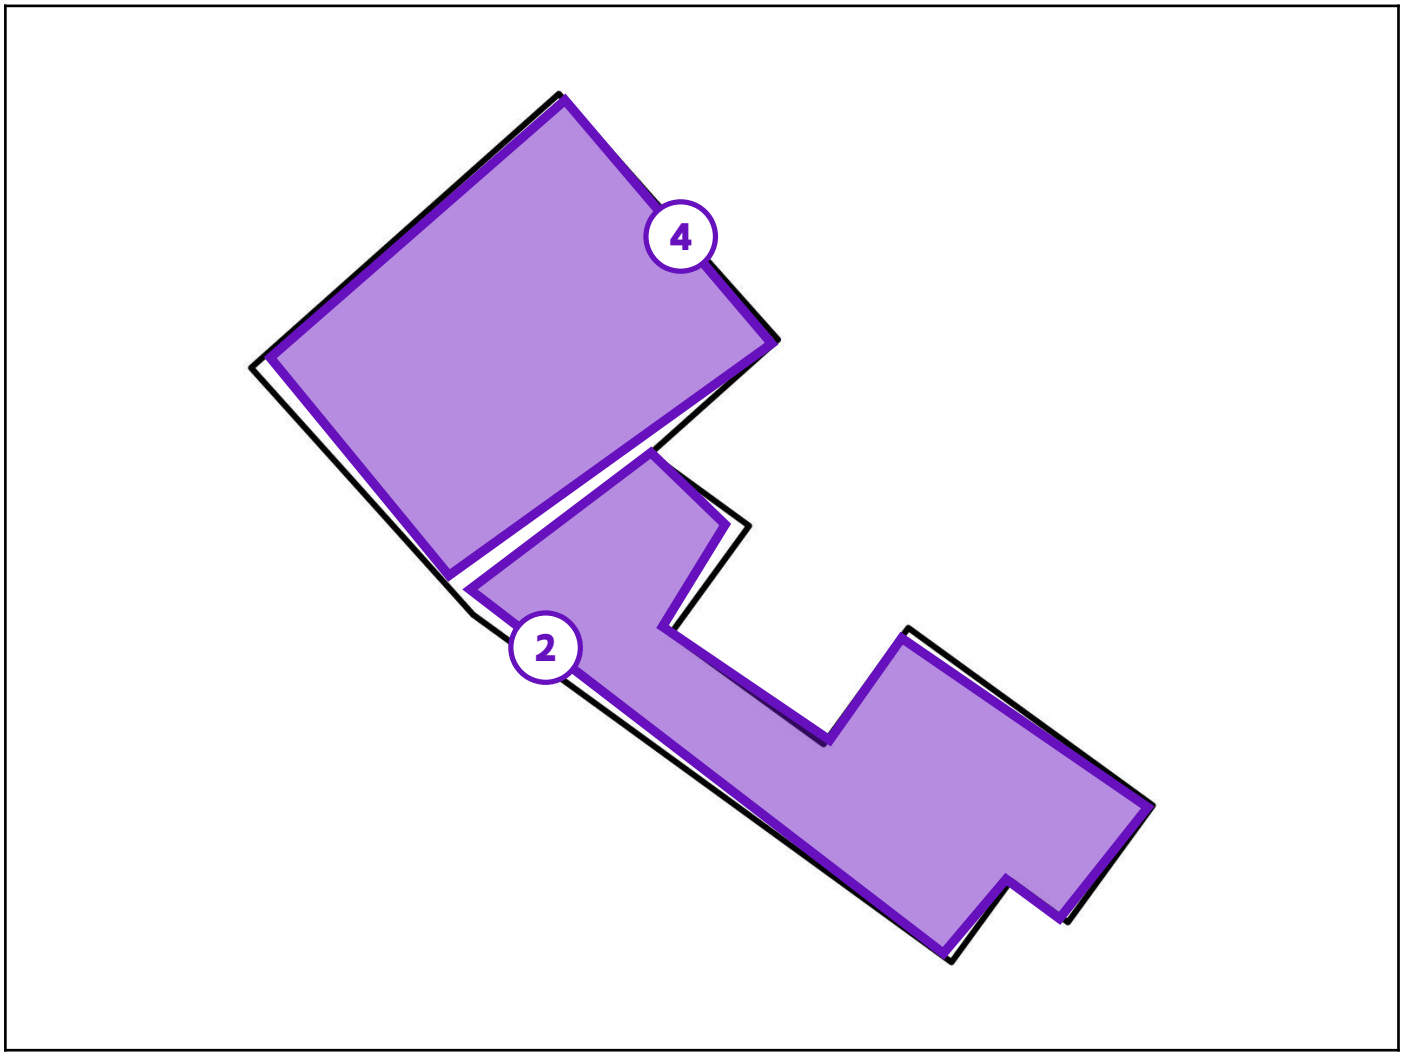
Plan 1.1: Gelijkvloers

Beschrijving	Type	Actie
2. Roofing achterbouw	Advies	-
4. Dakbedekking hoofddak	Advies	-

Ook hier is het aangeraden om een staal te laten analyseren vooraleer er dak werkzaamheden worden uitgevoerd.

Het is aangeraden om een staal te laten analyseren vooraleer er dakwerken worden uitgevoerd.

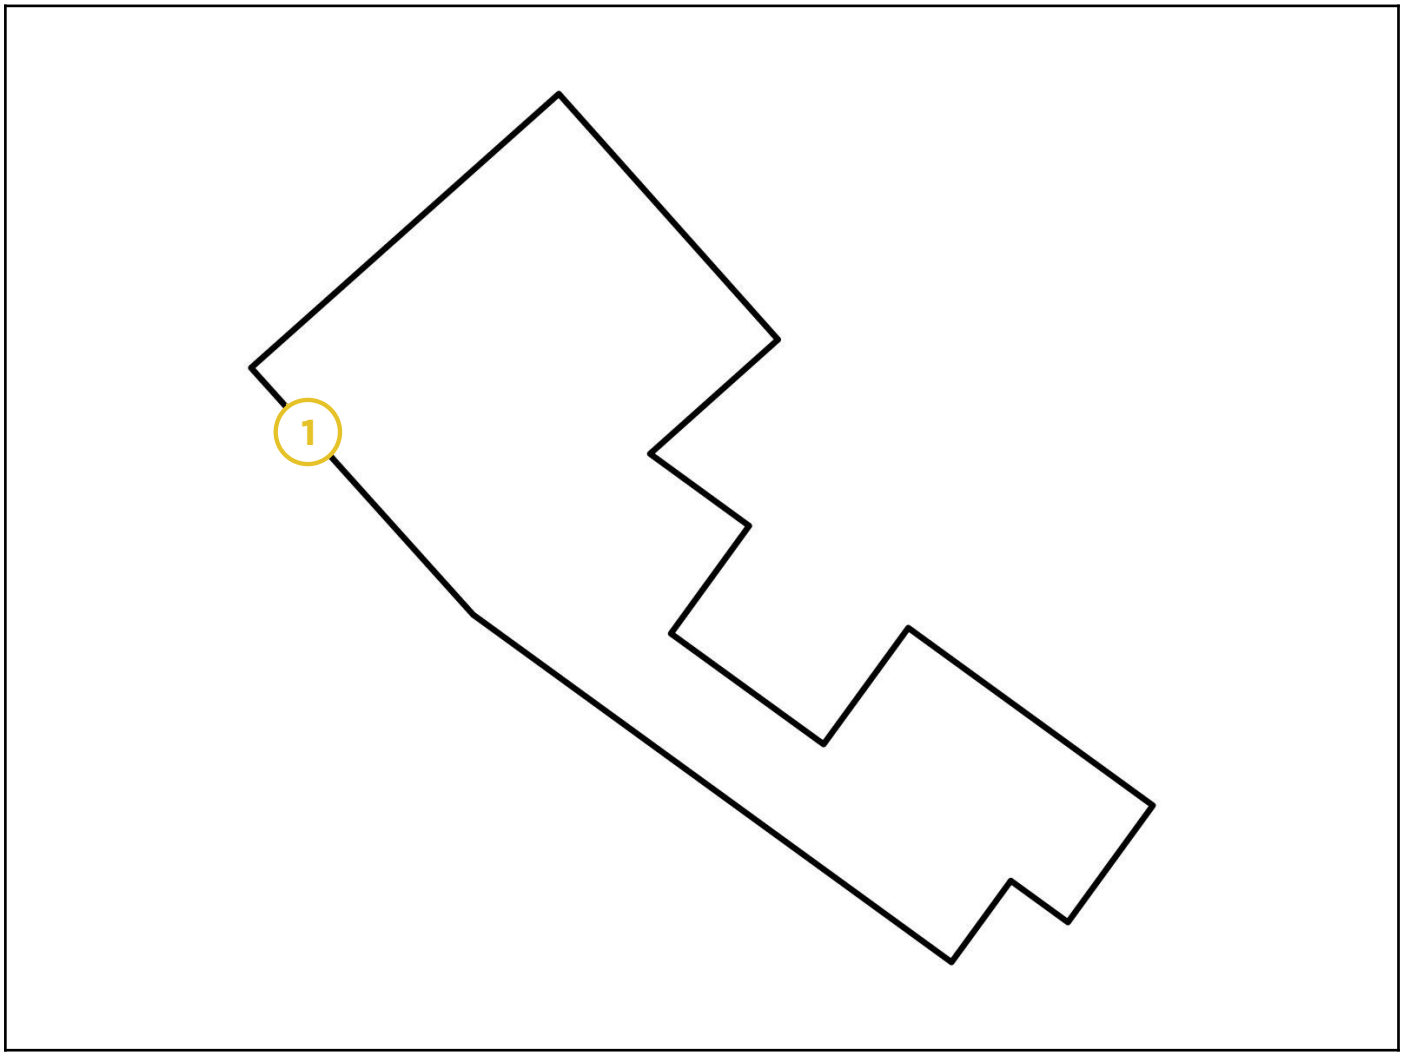
Plan 1.2: Gelijkvloers

Beschrijving	Type	Actie
1. Elektrische meterkast	Asbestmateriaal	Zorgvuldig beheren

Eindbeoordeling materiaalrisico	Zeer laag materiaalrisico en/of zeer lage kans op vezelvrijgave

Gebondenheid	Categorie 1: hechtgebonden in oorsprong
Asbestsoort (vezeltype)	Crocidoliet aanwezig
Asbestconcentratie	Laag (< 50%)
Afschermingsgraad van het gehele materiaal	Niet stootvaste afscherming
Toestand van het materiaal	Onbeschadigd, niet verweerd

- Zorg voor een veilig beheer. Vermijd het beschadigen van het asbestmateriaal. Controleer de toestand jaarlijks op wijzigingen.

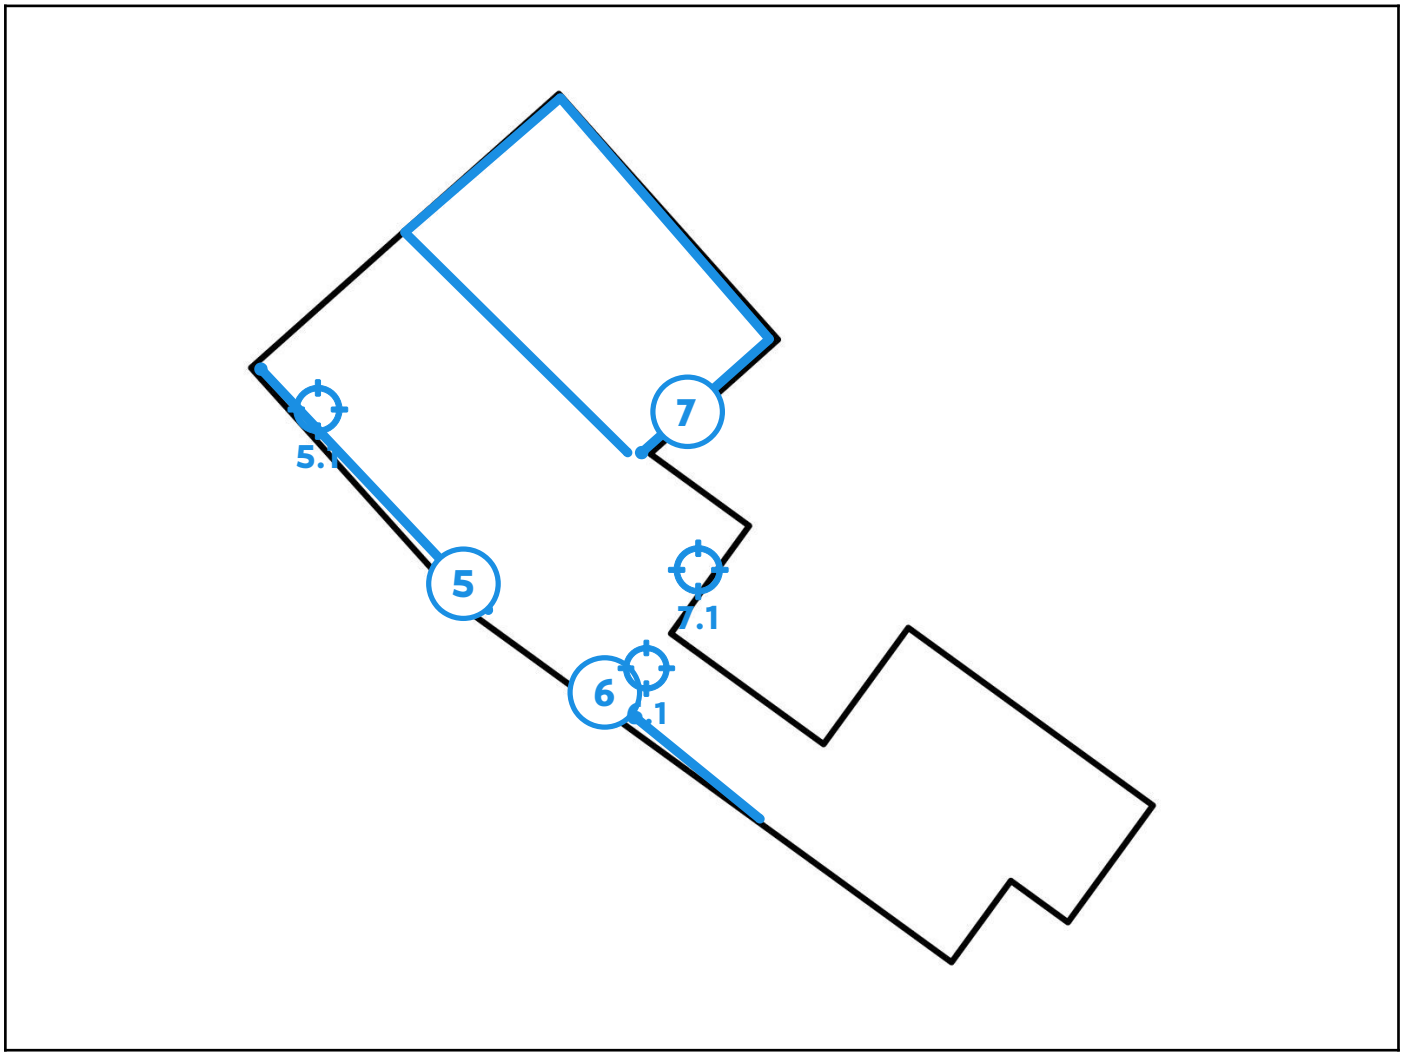
Plan 1.3: Gelijkvloers

Beschrijving	Type	Actie
5. Pleisterwerk inkomhal	Geen asbest	-
5.1 Code: MM 03	Puntmonster	-
6. Muur keuken	Geen asbest	-
6.1 Code: MM01	Puntmonster	-
7. Muur woonkamer	Geen asbest	-
7.1 Code: MM 02	Puntmonster	-

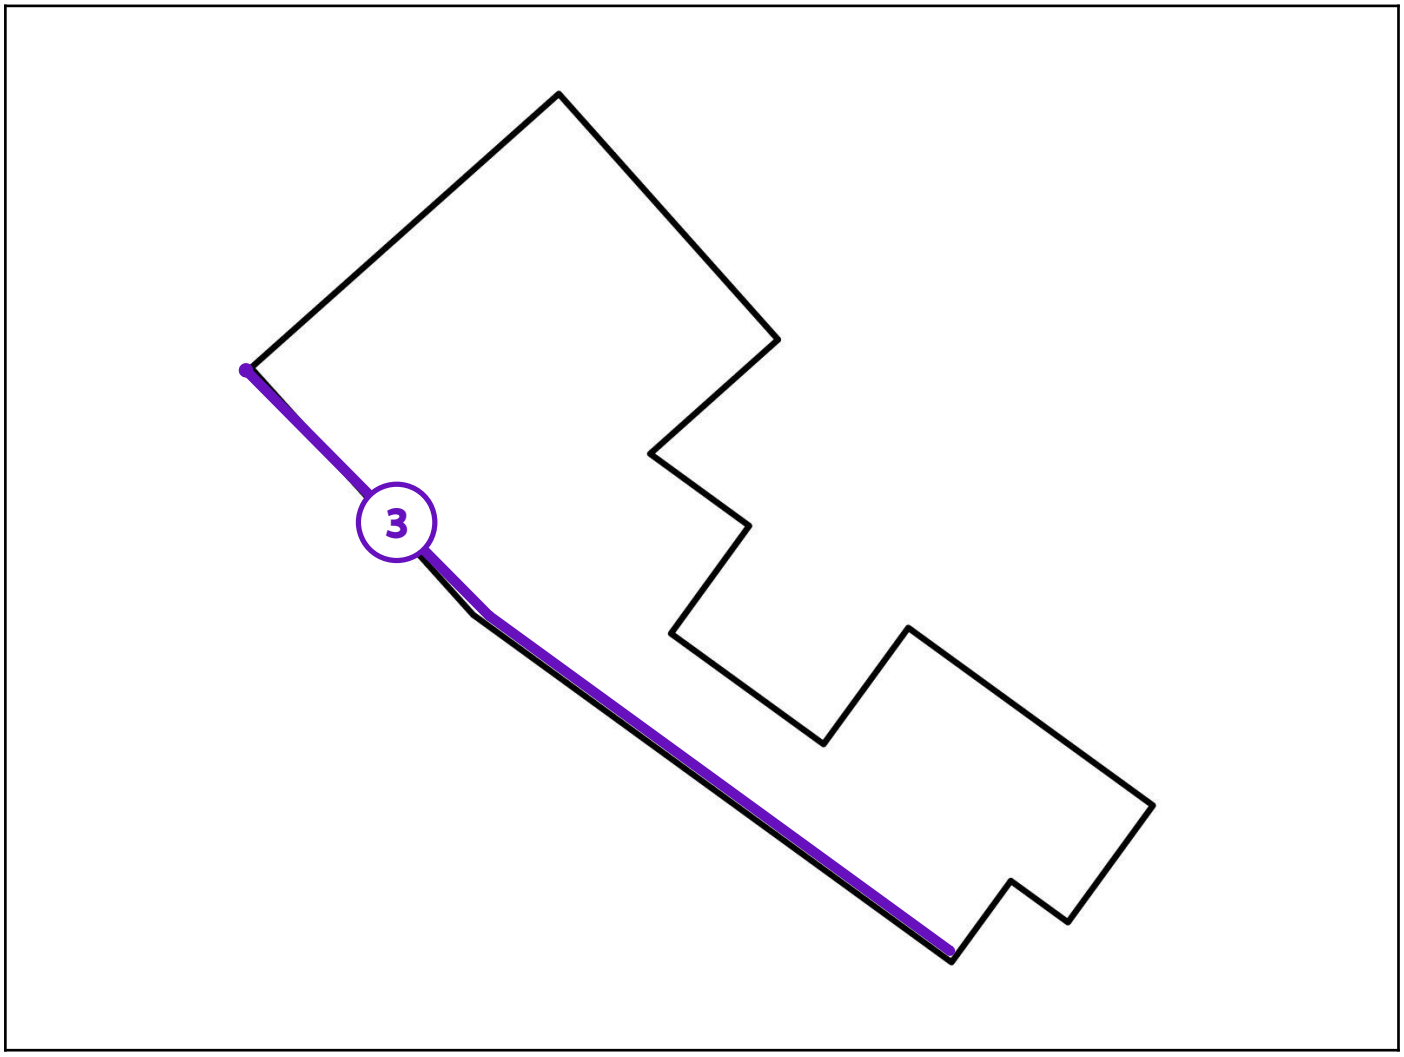
Plan 1.4: Hoofdgebouw plan

Beschrijving	Type	Actie
3. Gevelbekleding zijkant	Advies	-

Bij eventuele herstelwerkzaamheden een staal laten analyseren.

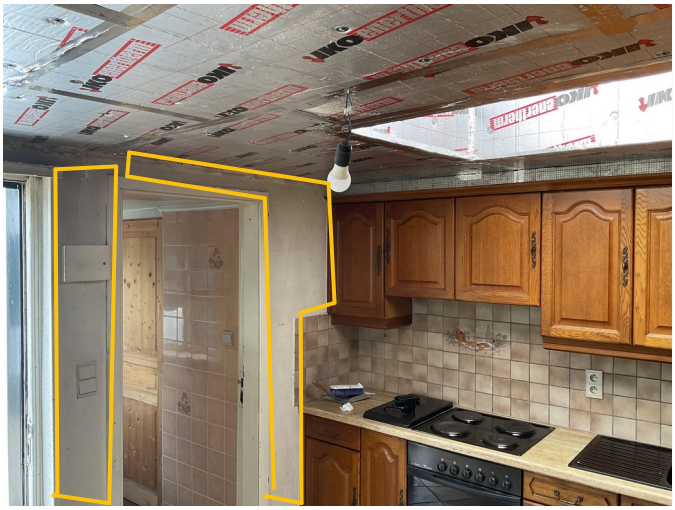
Fiche 6: Muur keuken

Geen asbest

#	Type	Referentie	Resultaat
6.1	Puntmonster	MM01	Geen asbest
