# Asbestinventarisatetest

11346B0981/00T009

Attestnummer : **20260611-000055.000**

## Zone 1: Constructie

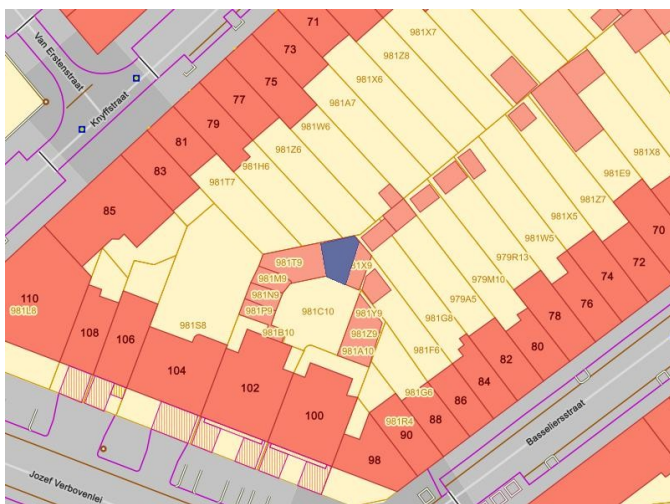
Tijdens de inspectie vastgesteld:

- 0 Asbestmaterialen
- 0 Beperkingen
- 0 Uitsluitingen
- 0 Roerende goederen
- 0 Puin, steenslag, (water)bodem
- 0 Adviezen
- 1 Geen asbest**
