# Asbestinventarisatetest

Grimbertlaan 36, 2900 Schoten

Attestnummer : 20250513-000162.001

Uitgegeven op : 13.05.2025

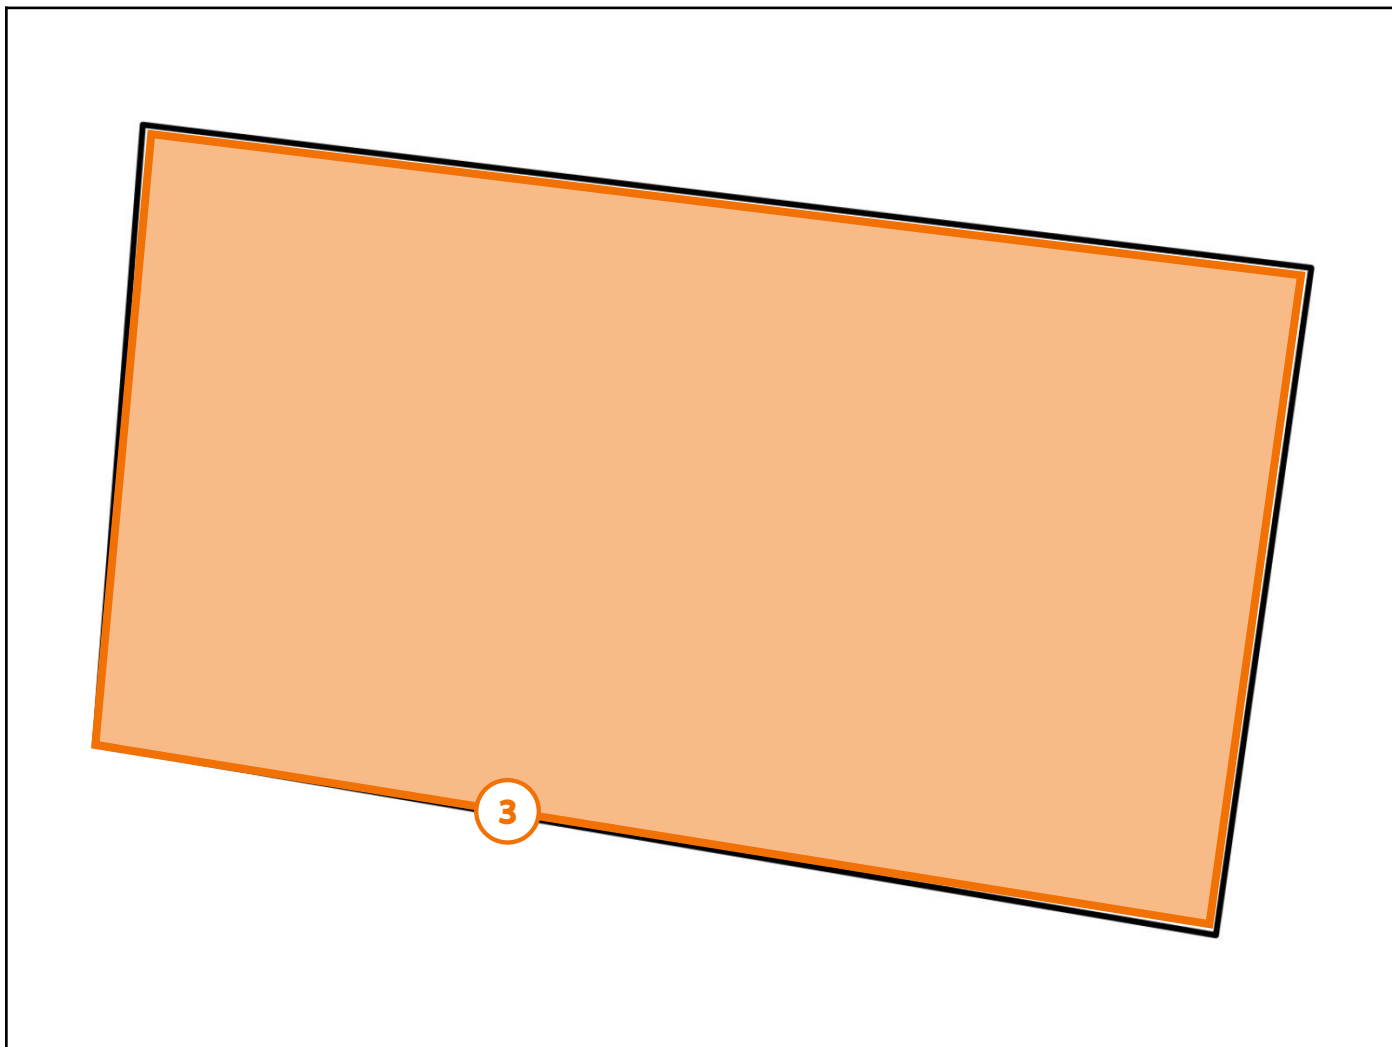
## Plan 3.1: mazouttank overkapping plan

| Beschrijving | Type | Actie |
|---|---|---|
| 3. dakbedekking houtberging en mazouttank | Asbestmateriaal | Verwijderen |
