# Asbestinventarisatetest

Frans Van Dijckstraat 19/101, 2100 Antwerpen

Attestnummer : 20250314-000425.000

Uitgegeven op : 14.03.2025

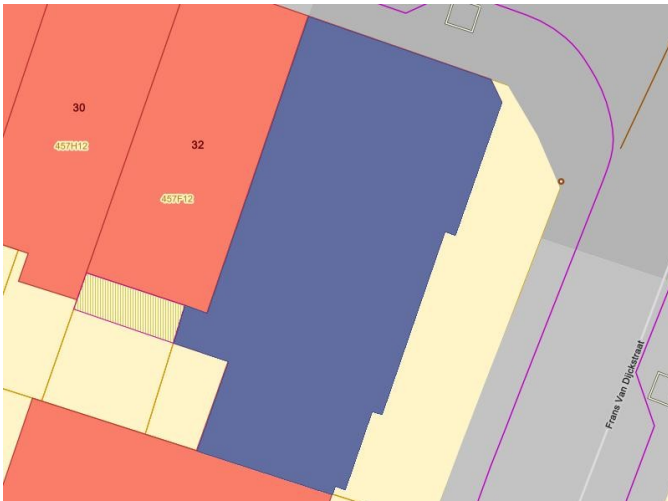
## Zone 1: Hoofdgebouw

- 4 Asbestmaterialen**
- 0 Beperkingen
- 0 Uitsluitingen
- 0 Roerende goederen
- 0 Puin, steenslag, (water)bodem
- 2 Adviezen**
- 3 Geen asbest**
