# Asbestinventarisatetest

Klaverstraat 7, 2520 Ranst

Attestnummer : **20250604-000159.000**

Uitgegeven op : **04.06.2025**

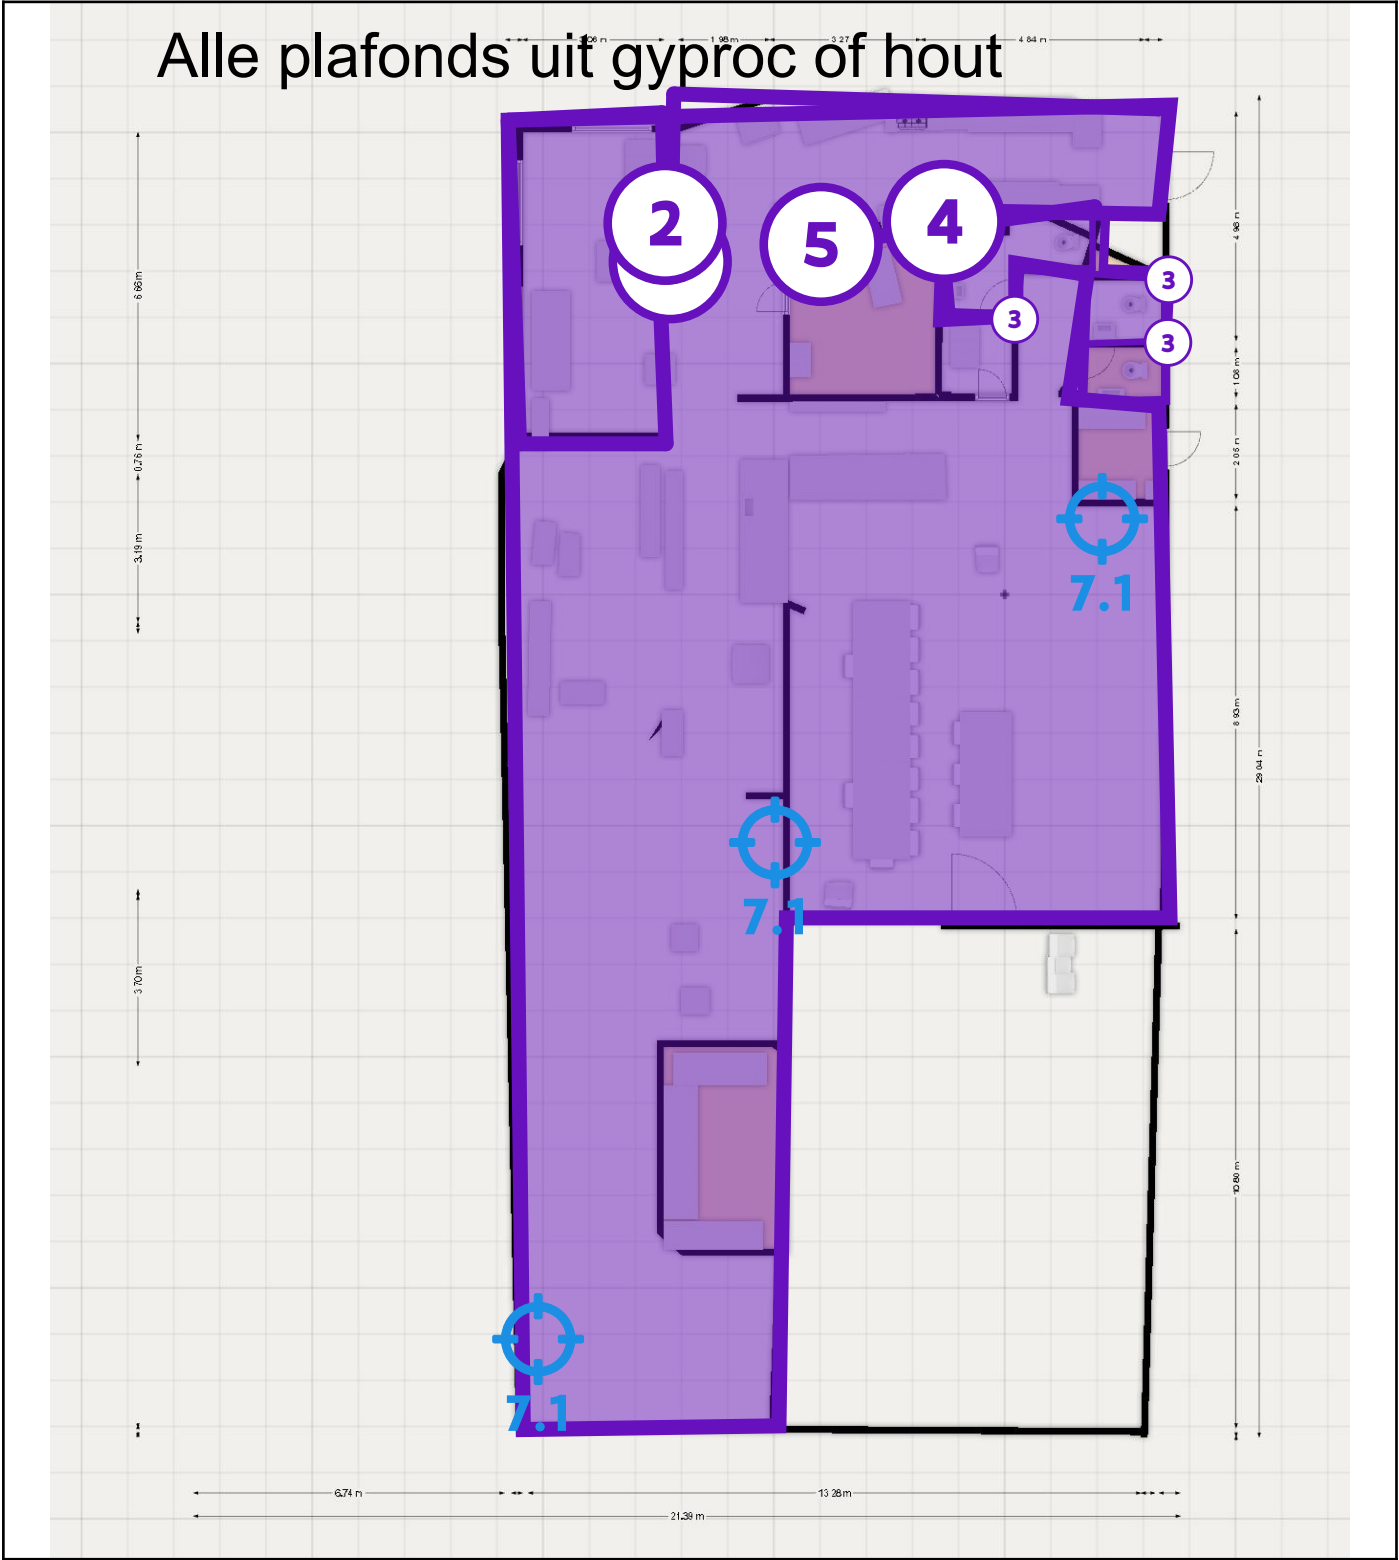
# Plan 1.1: Hoofdgebouw plan

- 0 Asbestmaterialen
- 0 Beperkingen
- 0 Uitsluitingen
- 0 Roerende goederen
- 0 Puin, steenslag, (water)bodem
- 5 Adviezen
- 1 Geen asbest

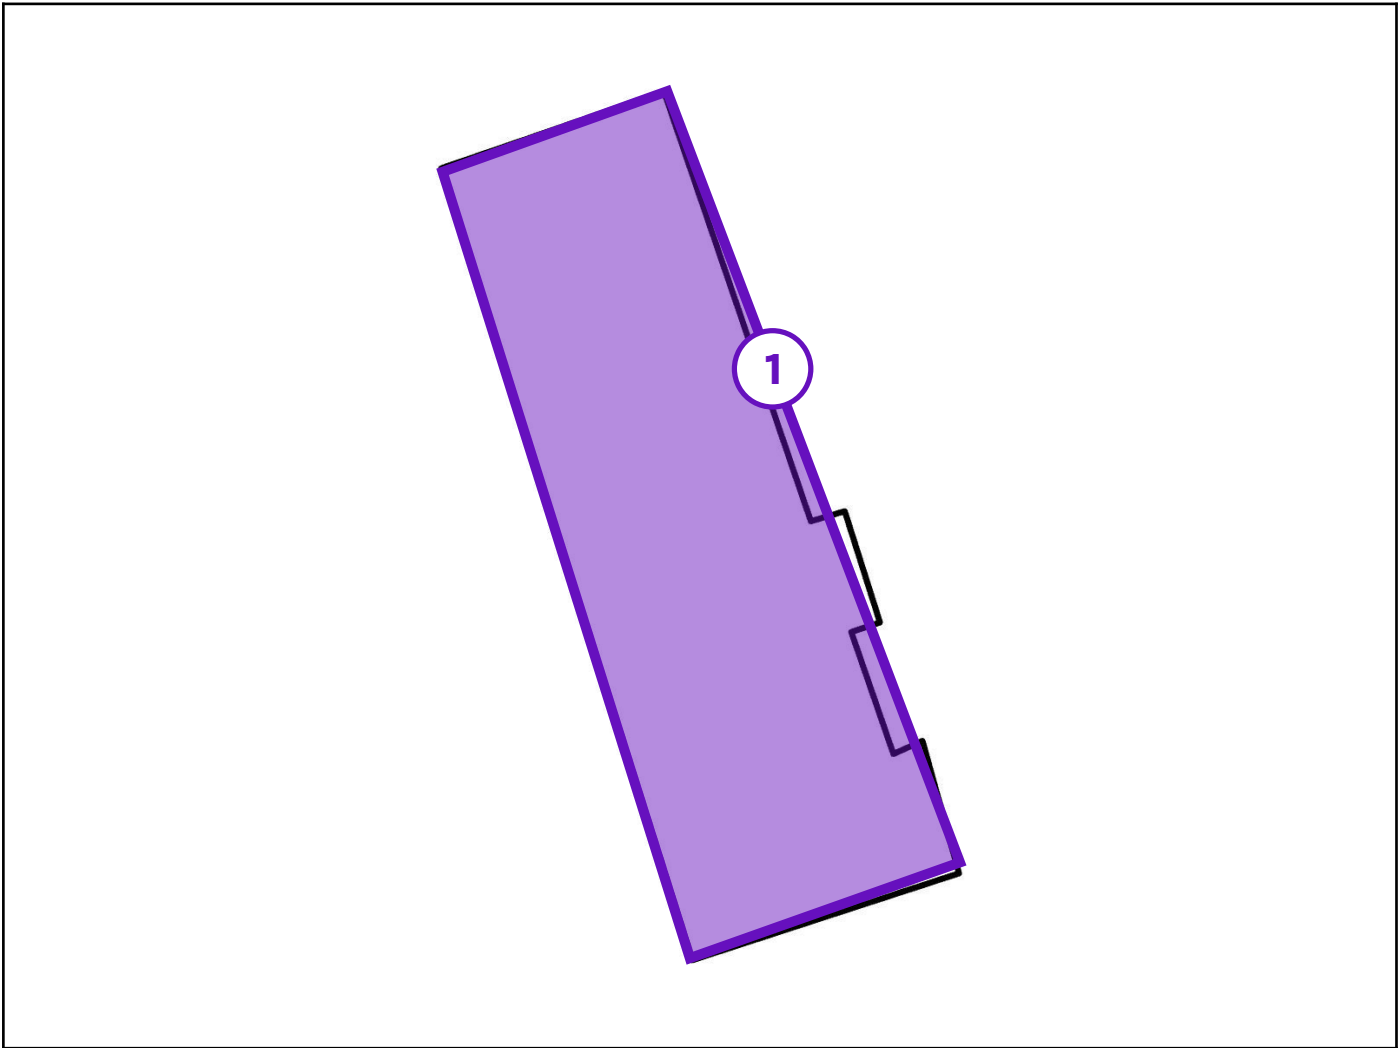
### Plan 3.1: Bijgebouw 2 plan

- 0 Asbestmaterialen
- 0 Beperkingen
- 0 Uitsluitingen
- 0 Roerende goederen
- 0 Puin, steenslag, (water)bodem
- 1 Advies**
- 0 Geen asbest
