# Asbestinventarisatetest

11382C0374/00E000 - Magazijn naast winkel Patriche

Attestnummer : 20260514-000251.000

**Asbestveilig** (maar niet asbestvrij)

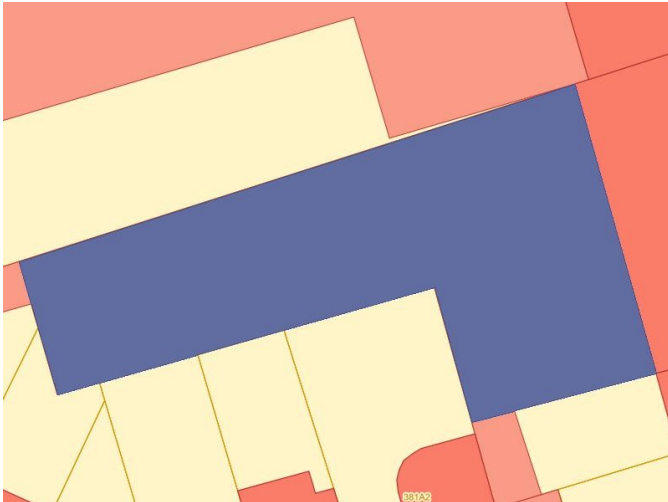
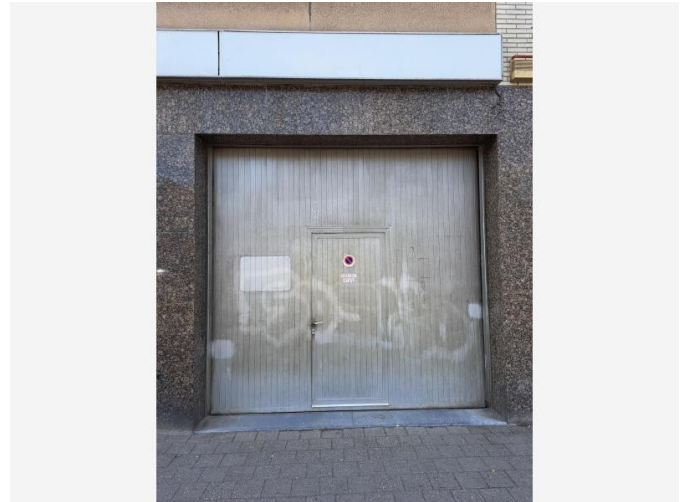
## Zone 1: Bijgebouw

Tijdens de inspectie vastgesteld:

- 1 Asbestmateriaal**
- 0 Beperkingen
- 0 Uitsluitingen
- 0 Roerende goederen
- 0 Puin, steenslag, (water)bodem
- 0 Adviezen
- 1 Geen asbest**
