# Asbestinventarisatattest

Laaglandlei 62, 2900 Schoten

Attestnummer : 20251126-000417.000

Uitgegeven op : 26.11.2025

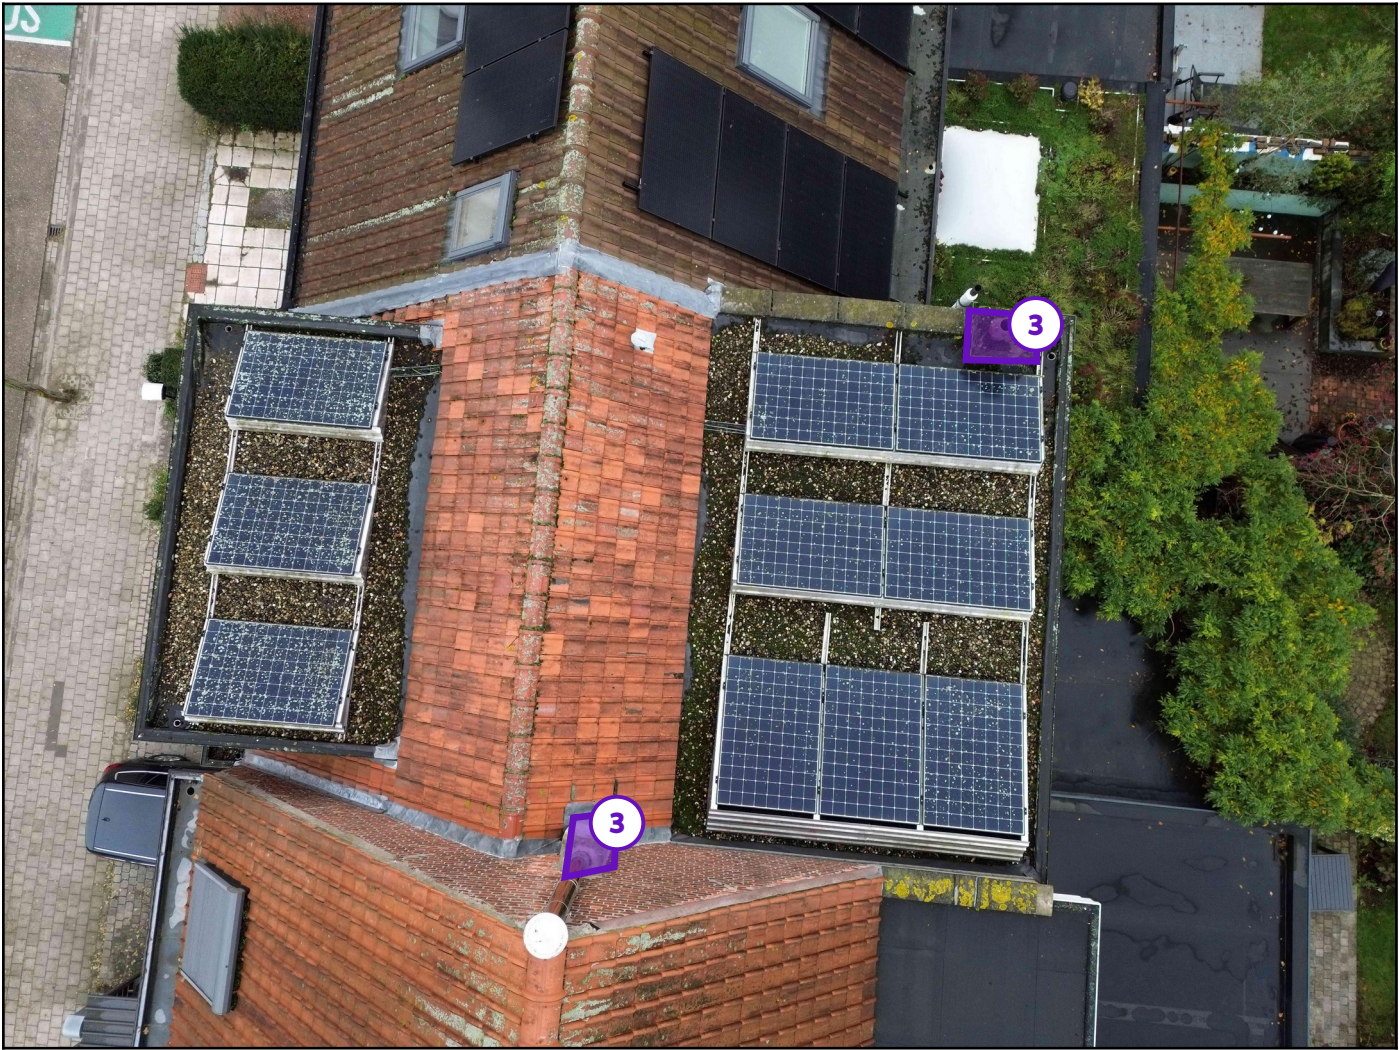
# Plan 1.5: platte daken

| Beschrijving | Type | Actie |
|---|---|---|
| 3. Rookgaskanalen | Beperking | - |

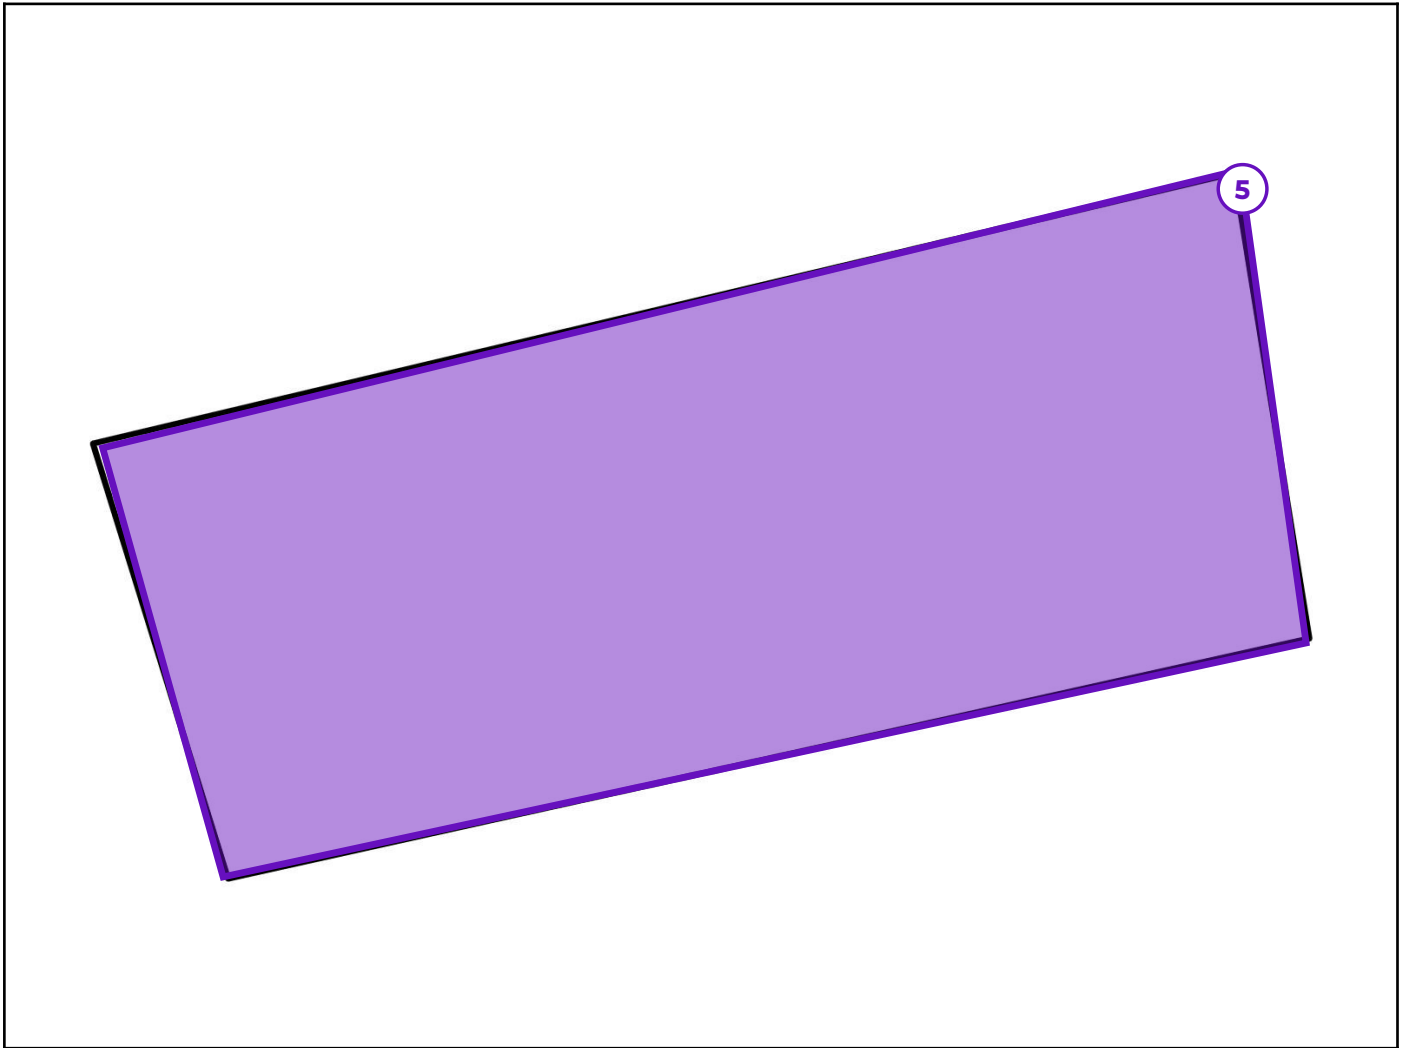
## Plan 2.1: berging plan

| Beschrijving | Type | Actie |
|---|---|---|
| 5. dakbedekking open tuinberging | Advies | - |
