**ELECTROTEST**Erkend Controleorganisme EDTC
Organisme de Contrôle Agréé SECTHOOFDKANTOOR VZW / SIEGE SOCIAL ASBL
Electro-Test - Haachsesteenweg 236 - 1820 Meisbroek
T +32 2 761 98 39 E info@electro-test.be
BTW/TVA BE 0434 433 603**Verslag van onderzoek / Rapport de contrôle**

Asbestinventarisatetest

Lage Kaart 102, 2930 Brasschaat

Attestnummer : 20221110-000051.001

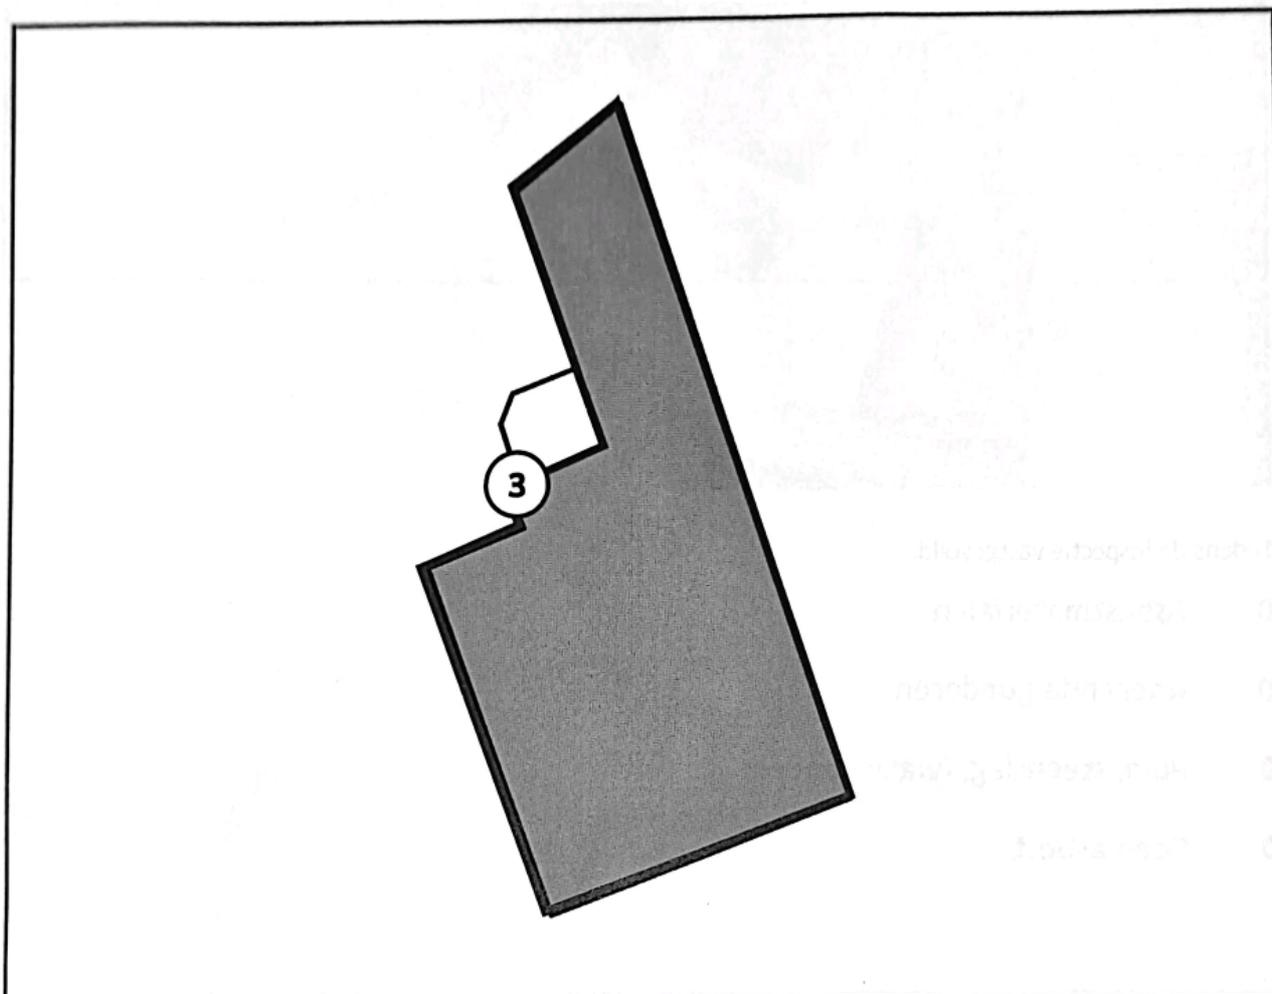
Plan 1.2: Hoofdgebouw plan

Beschrijving	Type	Actie
3. Roofing	Advies	-

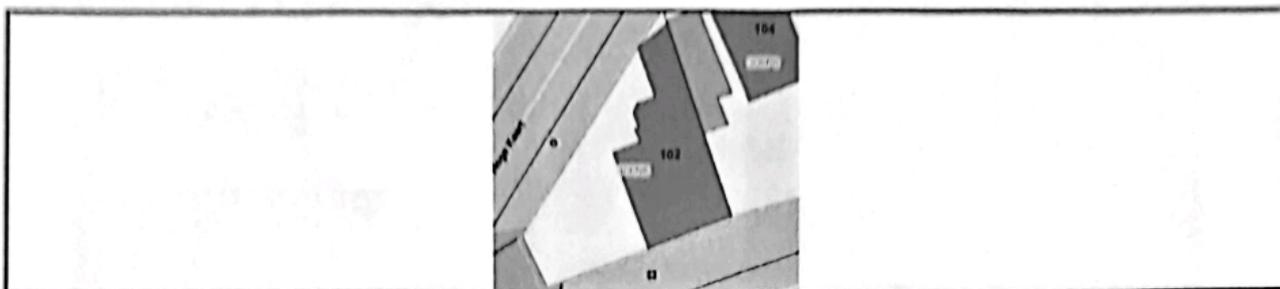
Plan 2.1: Vaststellingen buiten de constructies

- 0 Asbestmaterialen
- 0 Roerende goederen
- 0 Puin, steenslag, (water)bodem
- 0 Geen asbest

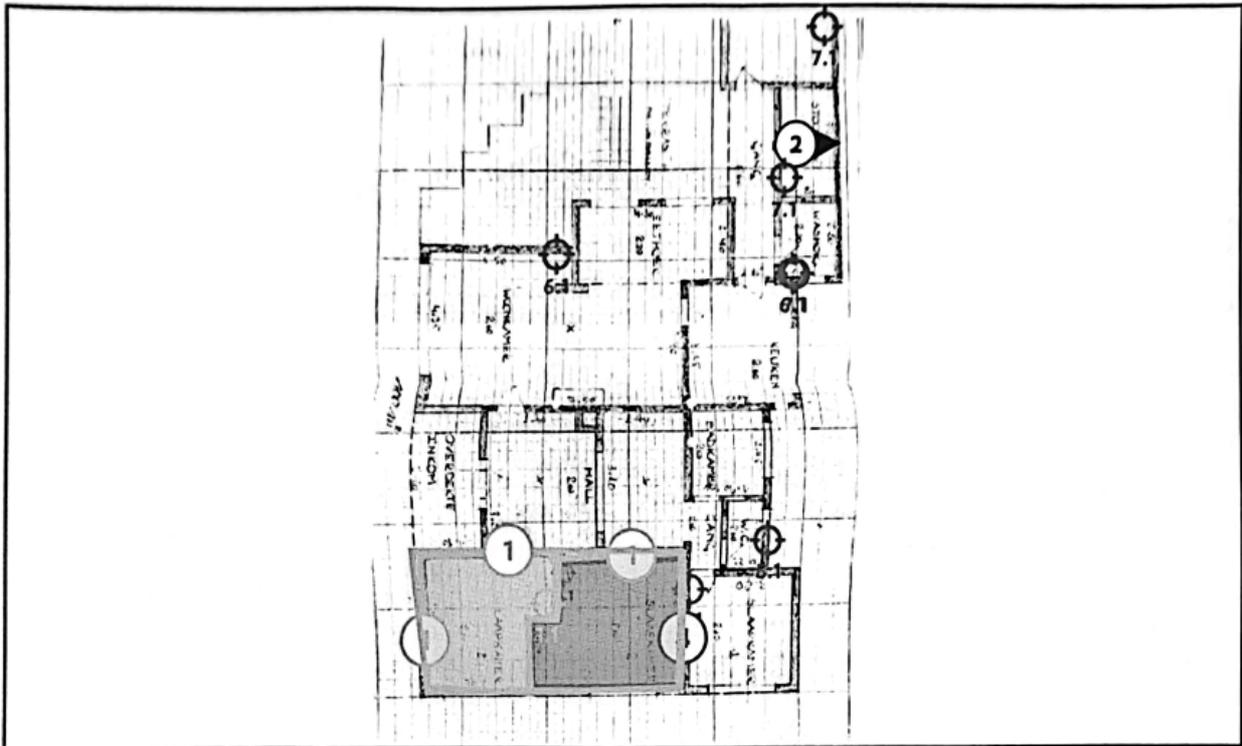
Plan 1.1: plan lage kaart 102 Brasschaat

Beschrijving	Type	Actie
1. 5 - Zwarte lijm	Asbestmateriaal	Zorgvuldig beheren
1.1 Code: 5 - Zwarte lijm	Puntmonster	-
2. Verwarmingsketel	Advies	-
4. 4 - Vinylvloer	Geen asbest	-
4.1 Code: 4 - Vinylvloer	Puntmonster	-
5. 1 - Stopverf ramen	Geen asbest	-
5.1 Code: 1 - Stopverf ramen	Puntmonster	-
6. 3 - Pleister muren	Geen asbest	-
6.1 Code: 3 - Pleister muren	Mengmonster	-
7. 2 - Pleister plafonds	Geen asbest	-
