# Asbestinventarisatetest

Lariksdrreef 61, 2900 Schoten

Attestnummer : 20250713-000010.000

Uitgegeven op : 13.07.2025

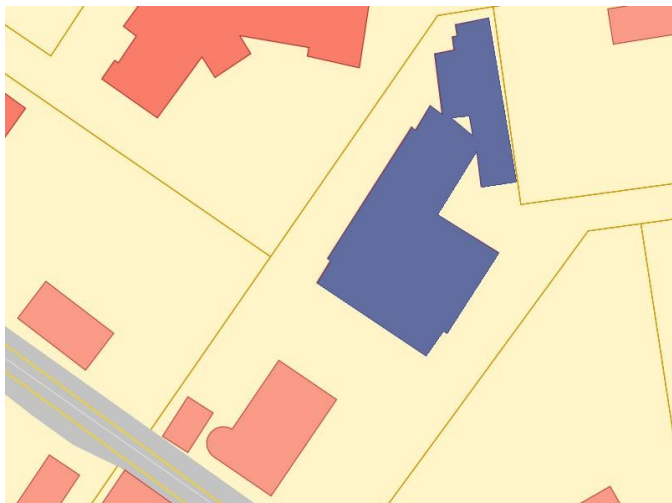
## Zone 1: woning

Tijdens de inspectie vastgesteld:

### 2 **Asbestmaterialen**

7 **Geen asbest**

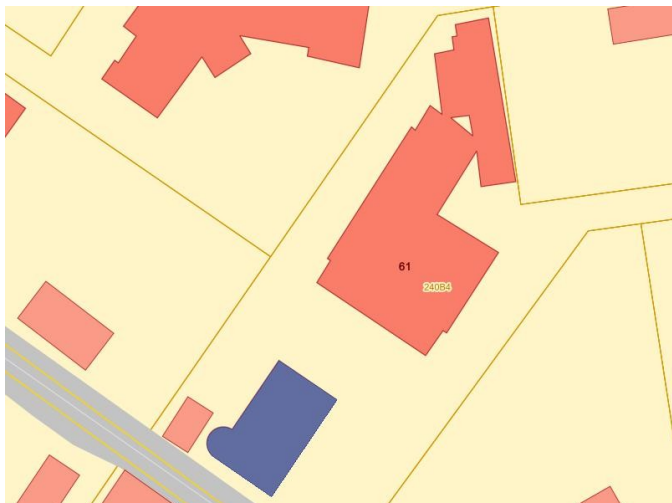
## Zone 2: zwem/ spa serre

Tijdens de inspectie vastgesteld:

- 0 Asbestmaterialen
- 0 Beperkingen
- 0 Uitsluitingen
- 0 Roerende goederen
- 0 Puin, steenslag, (water)bodem
- 1 Advies**
- 0 Geen asbest

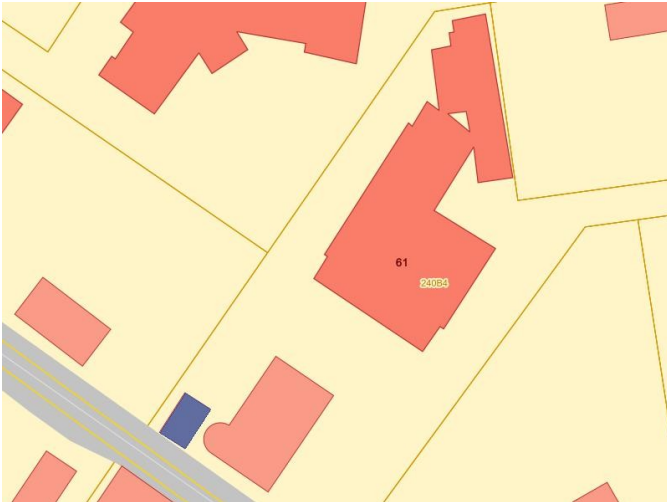
## Zone 3: tuinberging

Tijdens de inspectie vastgesteld:

- 0 Asbestmaterialen
- 0 Beperkingen
- 0 Uitsluitingen
- 0 Roerende goederen
- 0 Puin, steenslag, (water)bodem
- 1 Advies**
- 0 Geen asbest

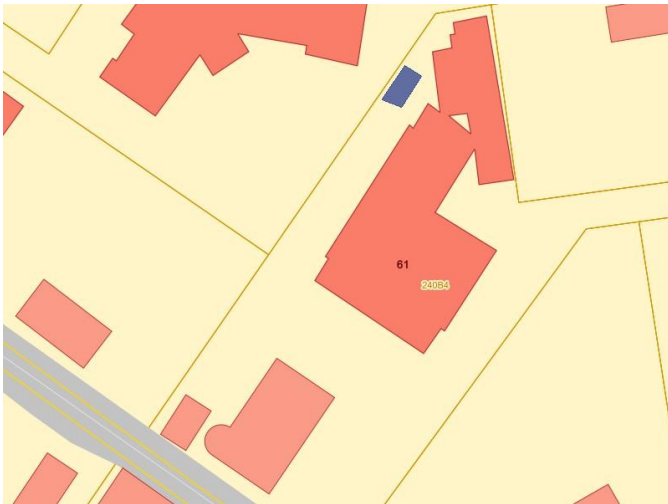
## Zone 4: Tuinhuis

Tijdens de inspectie vastgesteld:

- 0 Asbestmaterialen
- 0 Beperkingen
- 0 Uitsluitingen
- 0 Roerende goederen
- 0 Puin, steenslag, (water)bodem
- 1 Advies**
- 0 Geen asbest

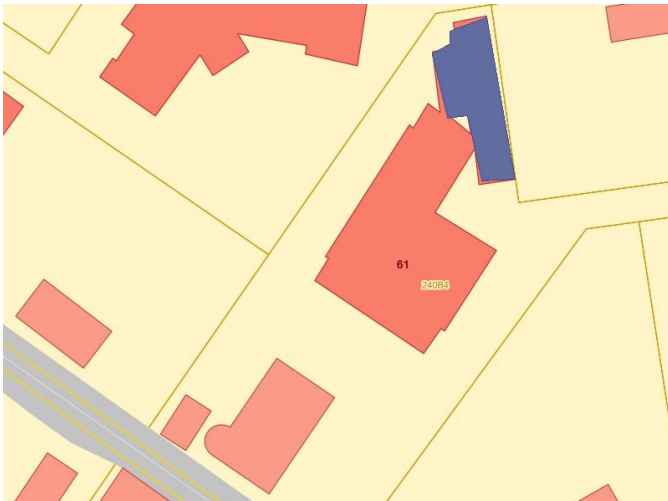
## Zone 5: garage en houtbergingen

Tijdens de inspectie vastgesteld:

- 0 Asbestmaterialen
- 0 Beperkingen
- 0 Uitsluitingen
- 0 Roerende goederen
- 0 Puin, steenslag, (water)bodem
- 1 Advies**
- 0 Geen asbest
