# Asbestinventarisatetest

Bist 30, 2500 Lier

Attestnummer : 20251030-000297.000

**Niet-asbestveilig**

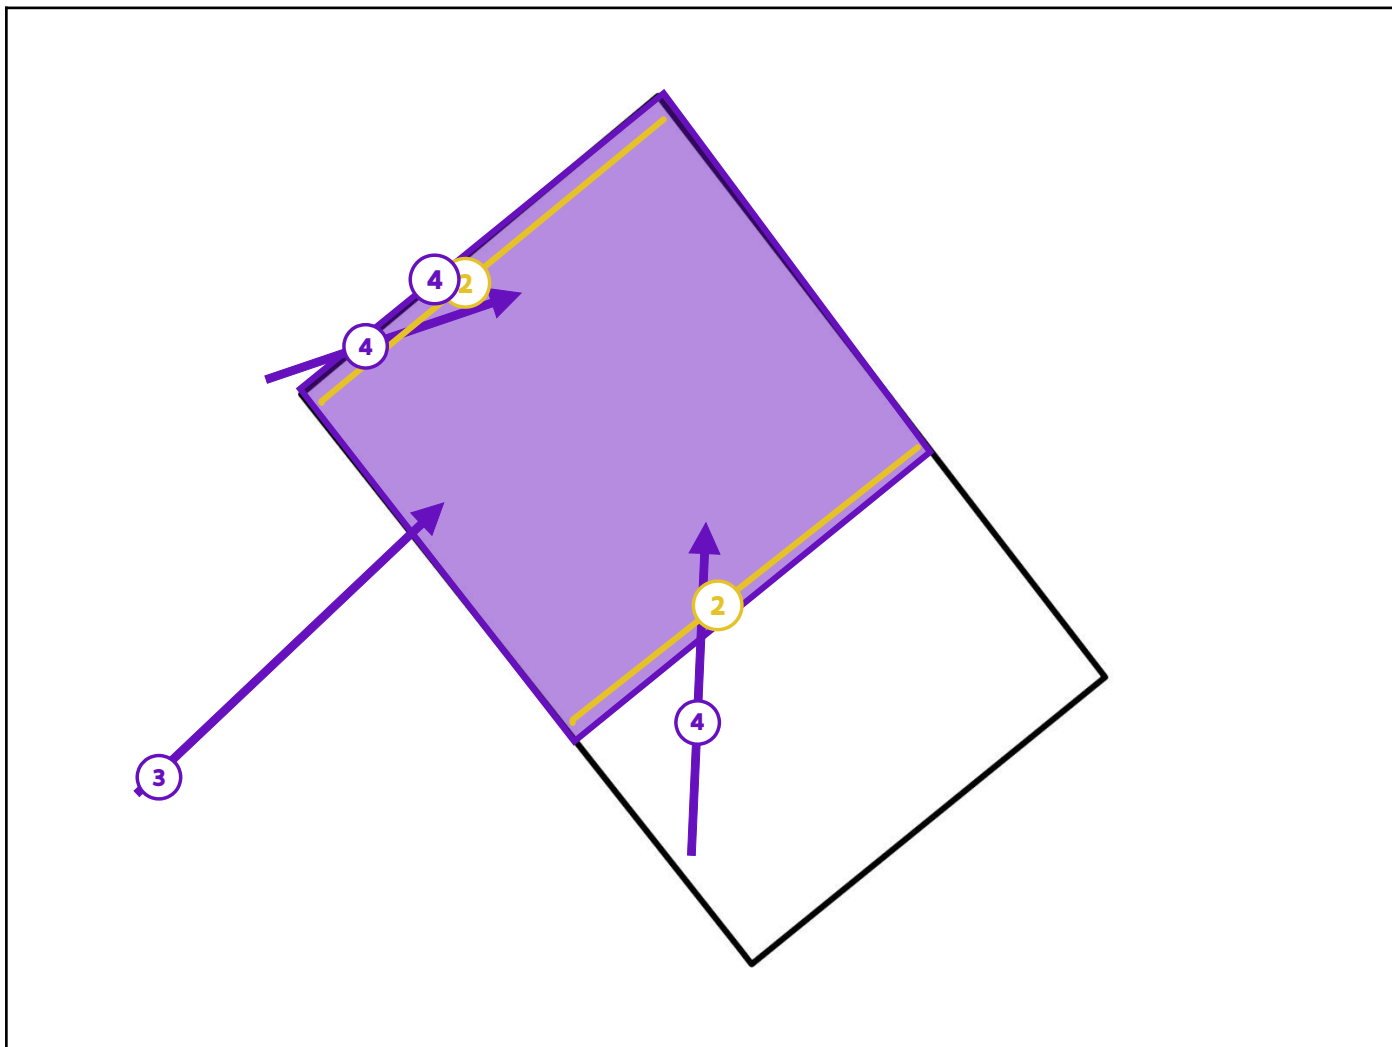
## Plan 1.1: Hoofdgebouw plan

Beschrijving	Type	Actie
2. Roofing dakgoot	Asbestmateriaal	Zorgvuldig beheren
3. Schouw	Beperking	-
4. Onderdak	Advies	-

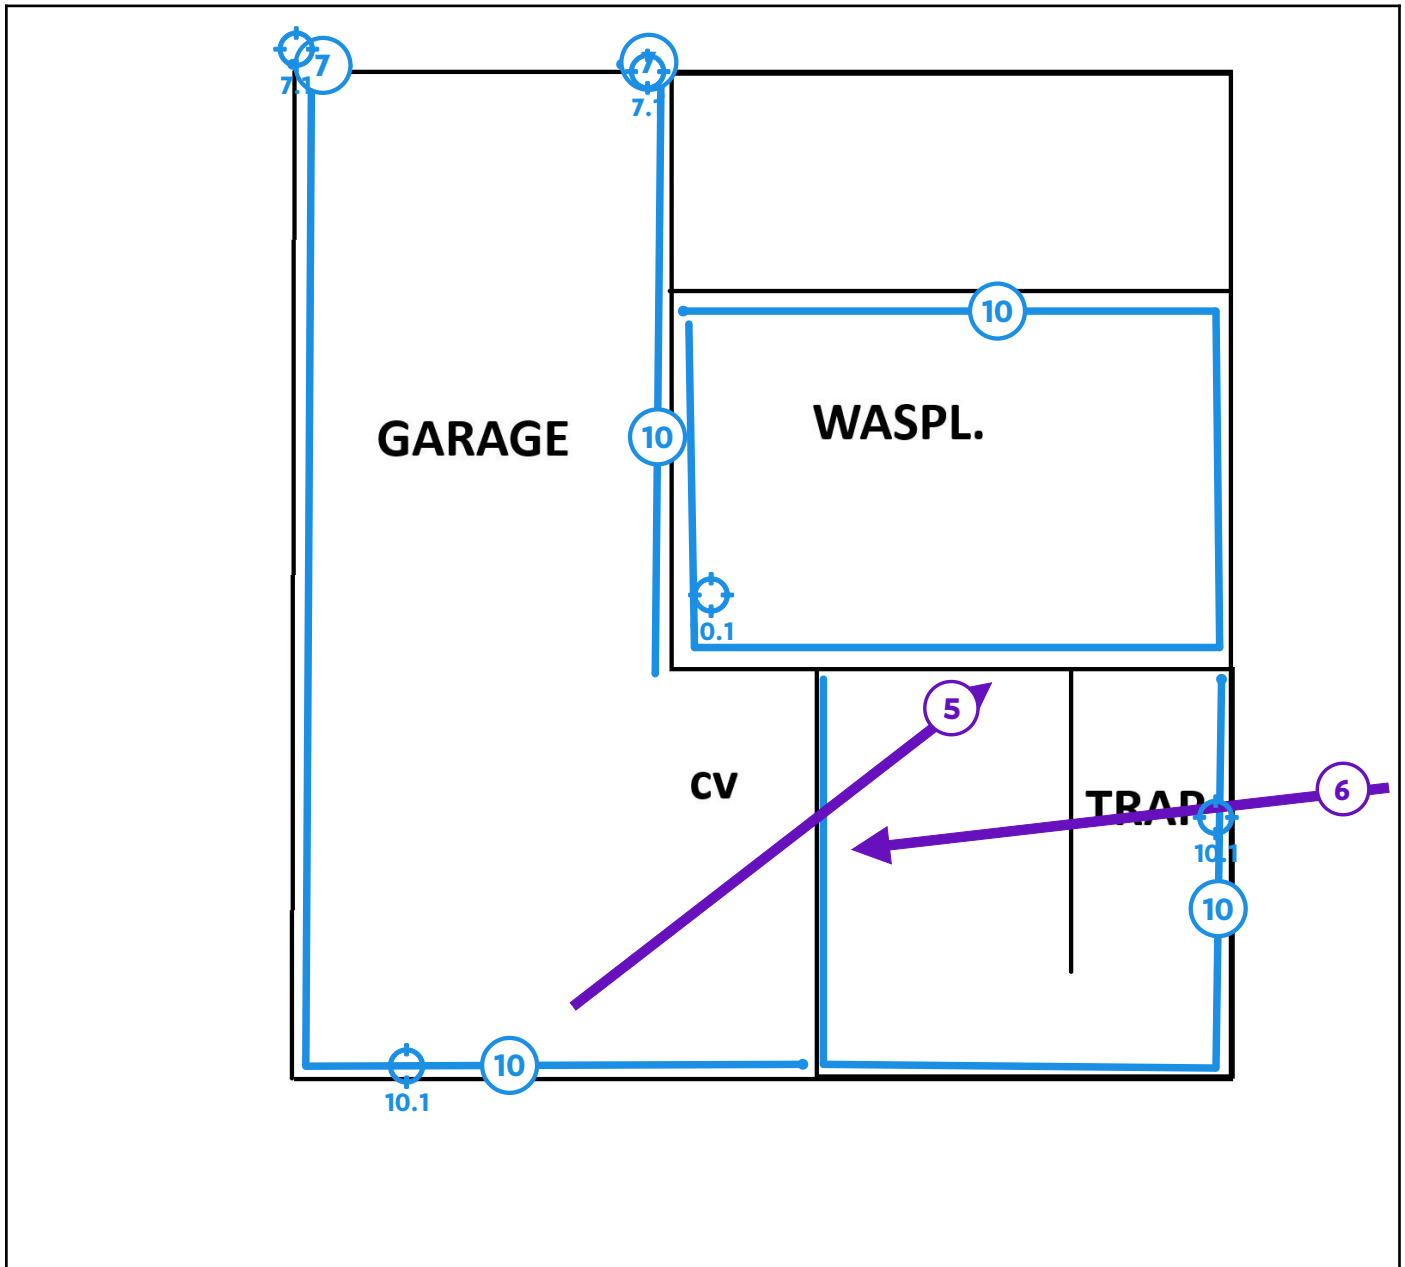
## Plan 1.2: Schets\_grondplan\_KELDER

Beschrijving	Type	Actie
5. Tegels/plinten (lijm laag)	Advies	-
6. Pakkingen radiatoren	Advies	-
7. Mastiek aan de ramen terras	Geen asbest	-
7.1 Code: 4A	Mengmonster	-

10. Cementering kelder	Geen asbest	-
10.1 Code: 3A	Mengmonster	-

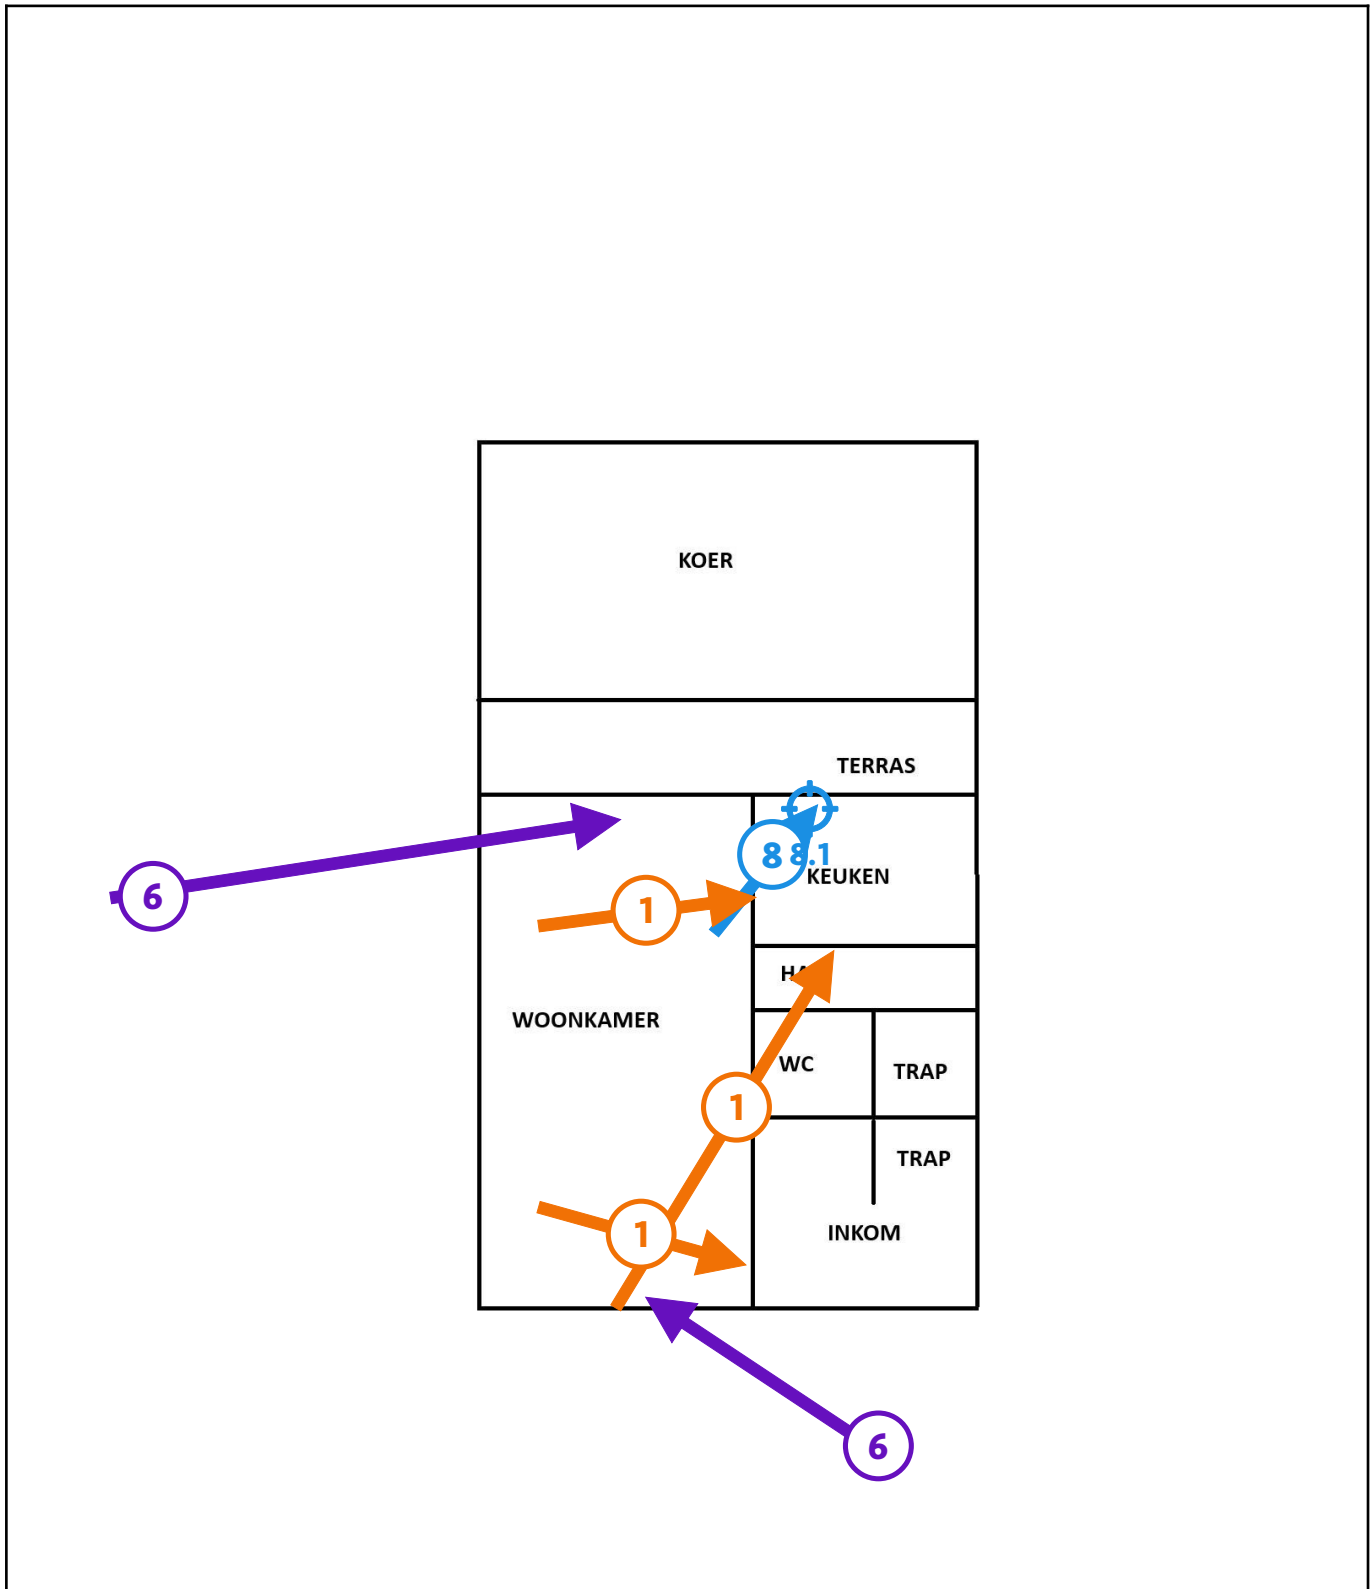
# Plan 1.3: Schets\_grondplan\_GLV

1. Dorpel (massal)	Asbestmateriaal	<a href="#">Verwijderen</a>
6. Pakkingen radiatoren	Advies	-
8. Anti-dreunplaatje spoelbak	Geen asbest	-
8.1 Code: 2A	Puntmonster	-

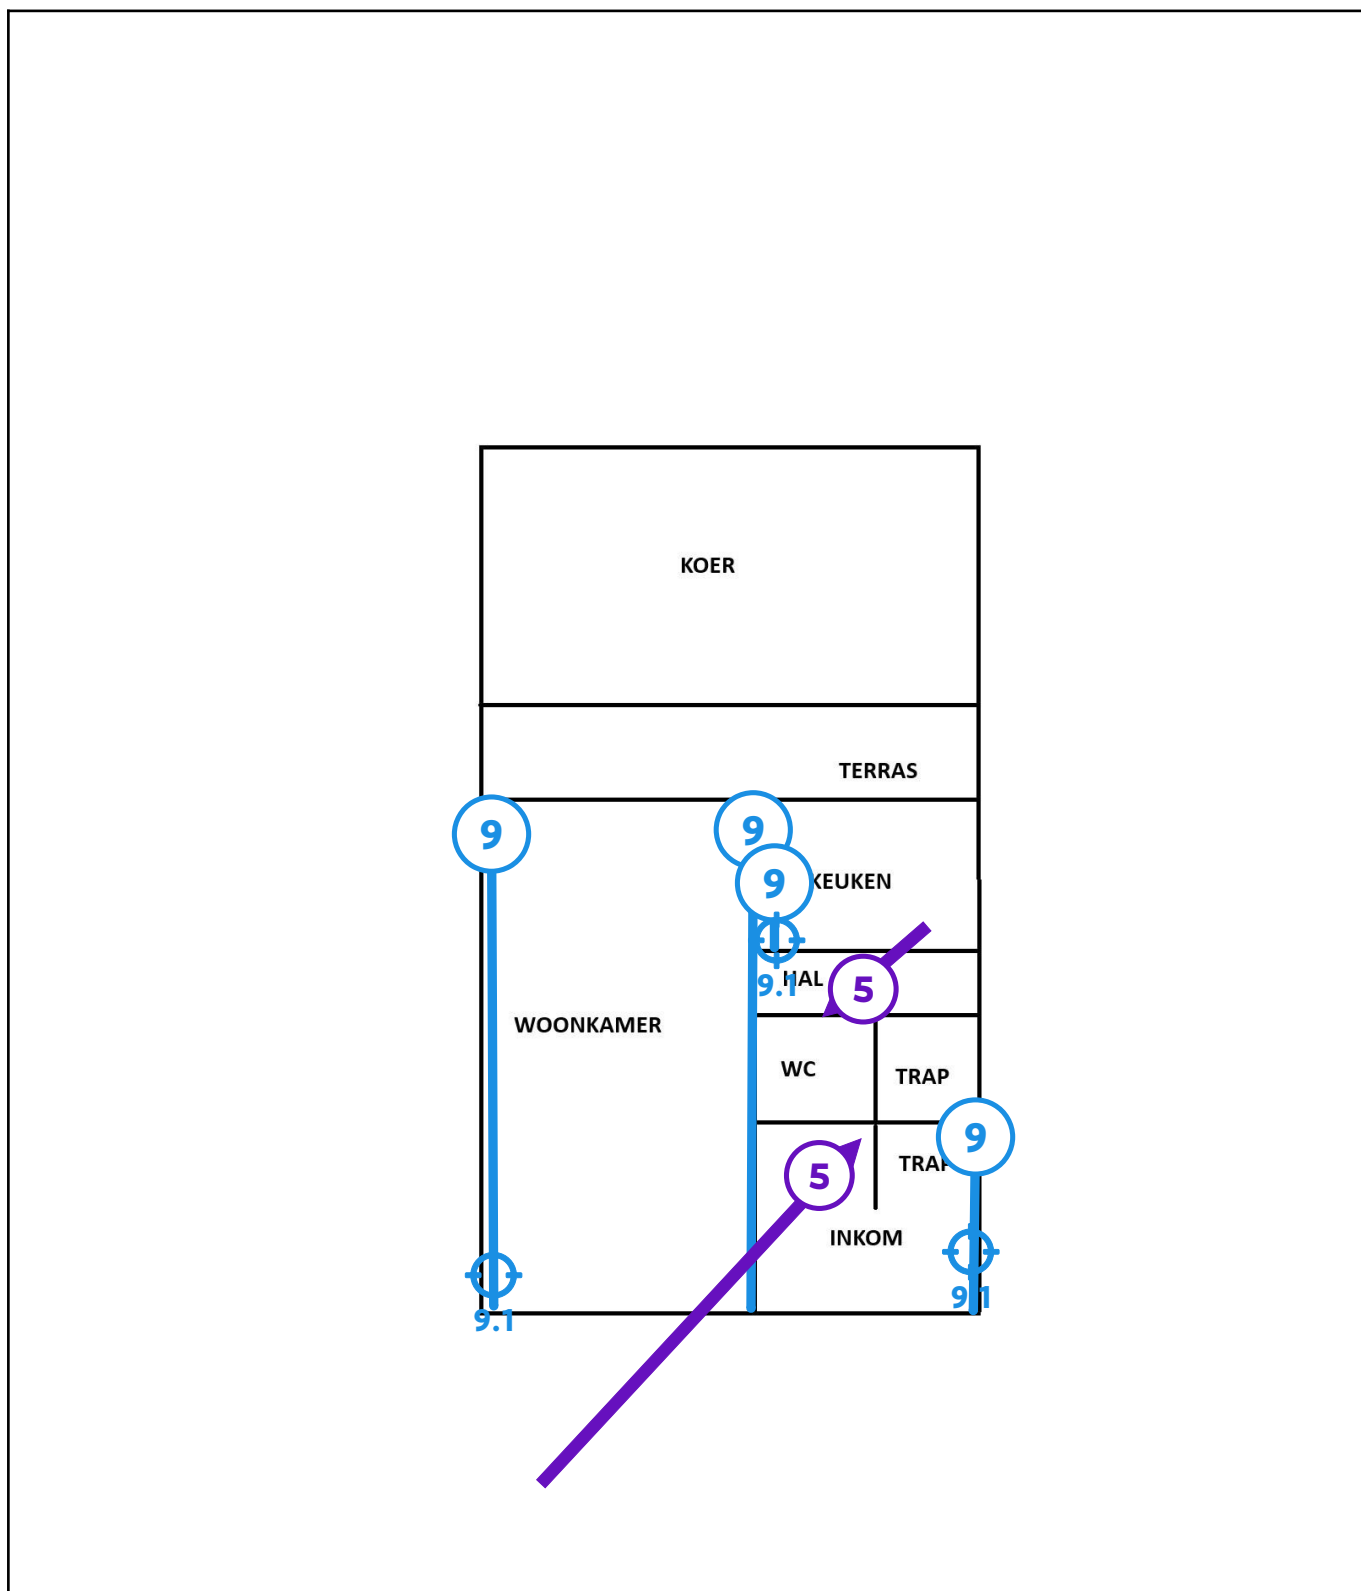
## Plan 1.4: Schets\_grondplan\_GLV

5. Tegels/plinten (lijm laag)	Advies	-
9. Pleisterwerk muren	Geen asbest	-
9.1 Code: 1A	Mengmonster	-

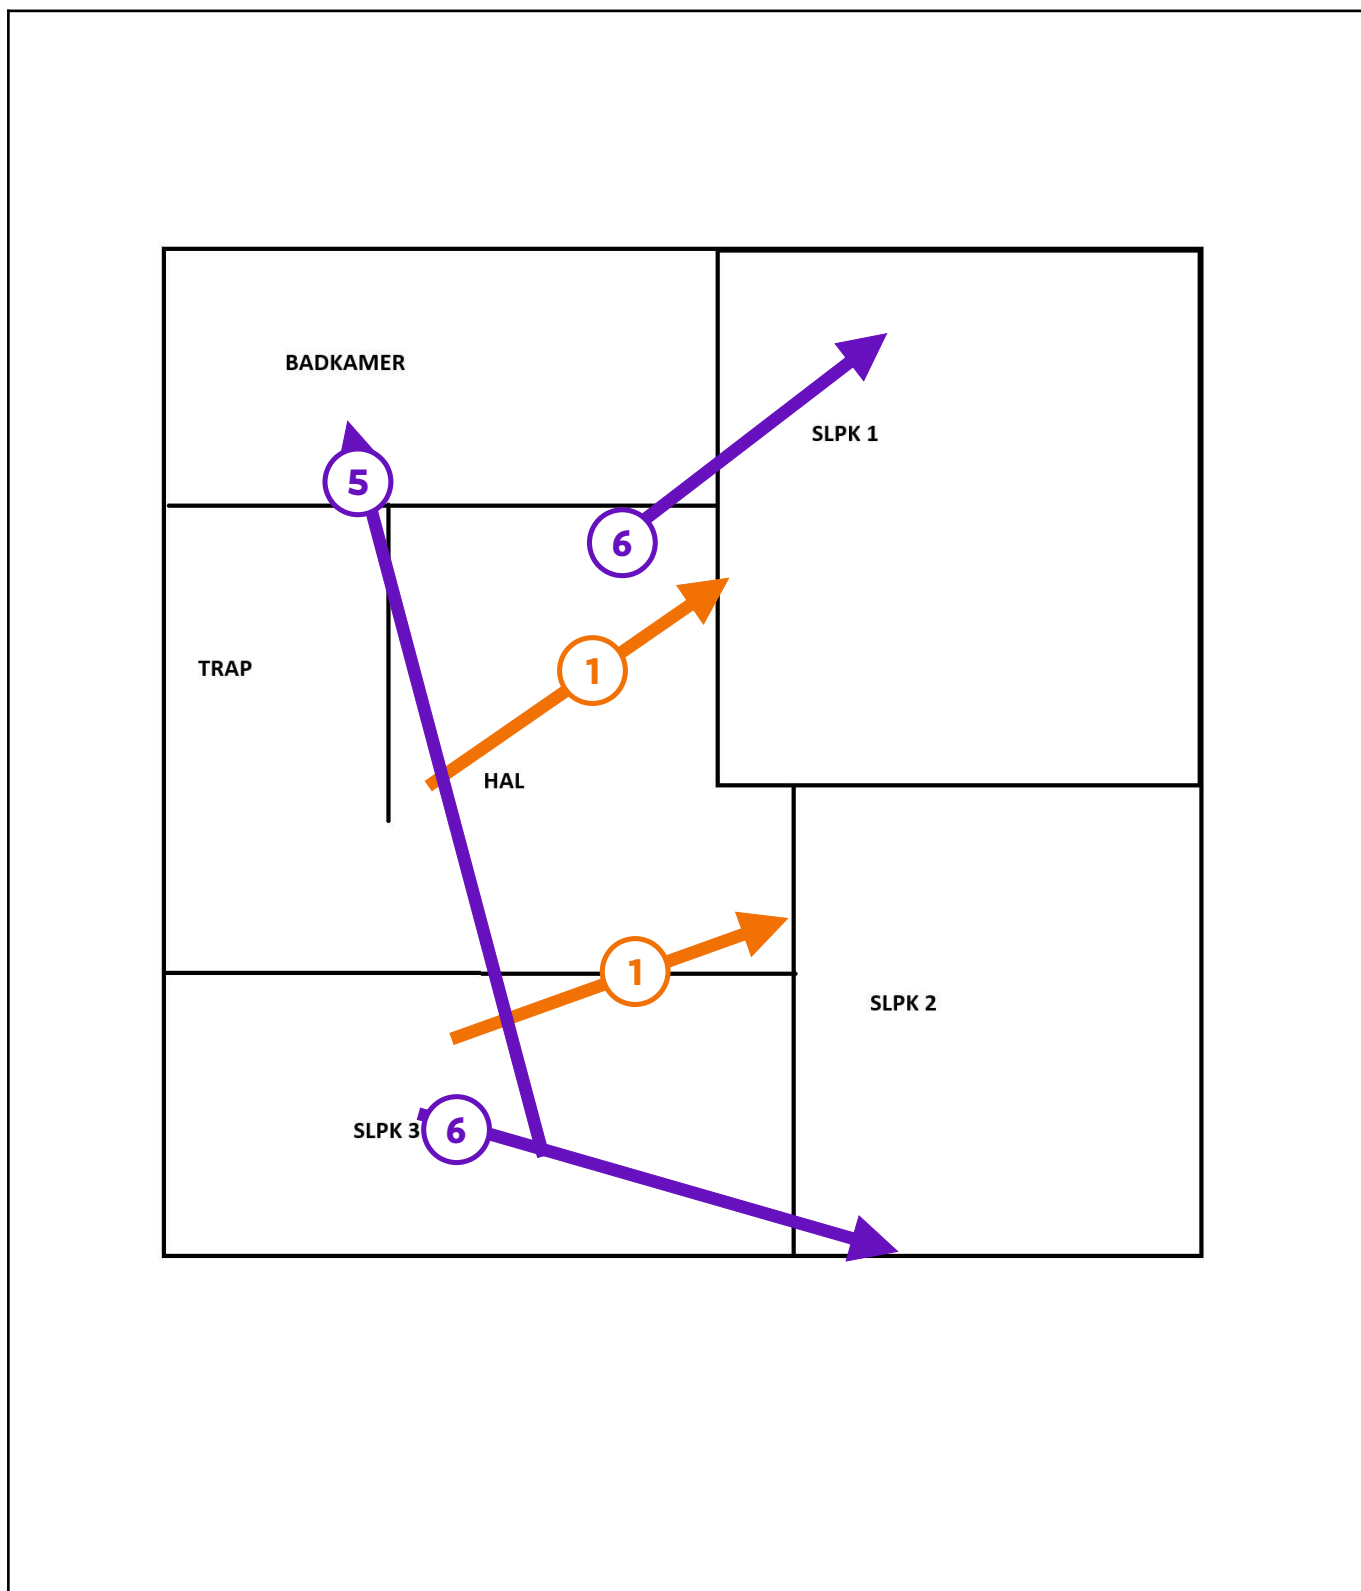
## Plan 1.5: Schets\_grondplan\_Verd1

1. Dorpel (massal)	Asbestmateriaal	<a href="#">Verwijderen</a>
5. Tegels/plinten (lijm laag)	Advies	-
6. Pakkingen radiatoren	Advies	-
